# Tilstandsrapport

Fritidsbolig

Nysetervegen 395, 2642 KVAM

Oppdragsnr.: 12151-1682

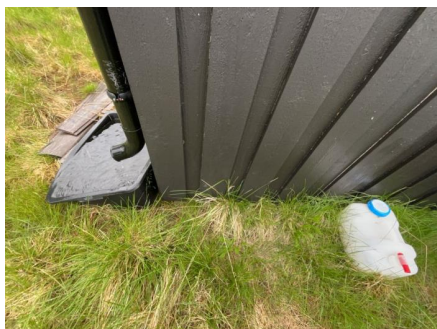
Lav høyde mellom grunnen og kledning, risiko for skader. Anbefalt høyde mellom terreng og kledning er 30cm.

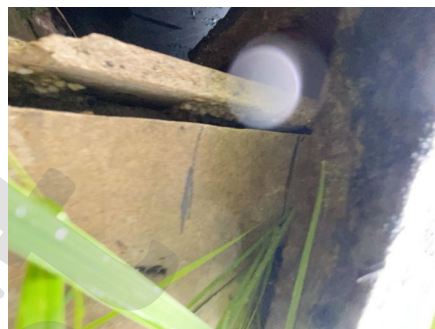
Liten lufting, men ikke dårligere enn krav ved byggeår. Utbedring av lufting vil ikke være lønnsomt som enkeltstående tiltak, men ved skifte av utvendig kledning- bør det lages tilstrekkelig lufting. Manglende lufting gir økt risiko for fuktskader i konstruksjonen.

Lufting av kledningen er ikke iht. dagens anbefalte løsning, men heller ikke dårligere enn normal løsning ved husets byggeår.

Overvåk tilstanden jevnlig. For å få tilstandsgrad 0 eller 1 må hele eller deler av kledning skiftes ut, men tidspunktet for når dette er nødvendig er vanskelig å si noe om.

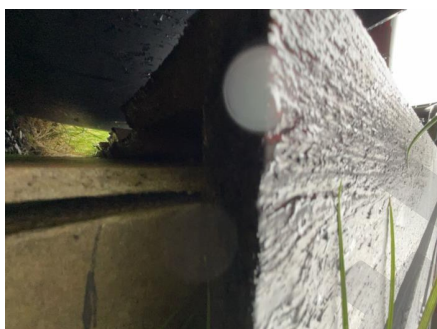
Det er observert glipper / åpninger i overganger / lufting i veggkonstruksjon der skadedyr kan komme inn.

Det er ikke behov for strakstiltak i forhold til åpninger der skadedyr kan komme inn, men det anbefales å følge med på tilstand slik at det kan avdekkes på et tidlig tidspunkt dersom det registreres skadedyr inne i veggkonstruksjonen. Dersom det ønskes å gjennomføre tiltak for å stenge for inntrengning av skadedyr må alle glipper / åpninger med størrelse over 6 mm tettes, ved en slik utbedring må det påses at ventiler av veggkonstruksjon ivaretas.

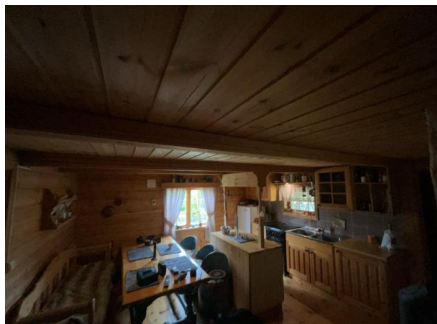
Skrå, isolerte takflater defineres som risikokonstruksjon på grunn av erfaringsmessig høy skadefrekvens. Grunnen til at dette vurderes som risikokonstruksjoner er faren for fukt i konstruksjonene samt ising over tak. Problemene kan forårsakes av for eksempel feil oppbygning av konstruksjoner, manglende lufting m.m. Ingen inspeksjonsmulighet av møneloft.

Konsekvensen av manglende lufting, Kan være kondens og ising som igjen forårsaker fuktskader i konstruksjonen.

Skjevheter og nedbøying i takkonstruksjon.

Dårlig lufting og luftlekkasjer kan erfaringsmessig gi kondensskader og isdannelser på den kalde årstida. Gjentatte påkjenninger av is og kondens vil med årene skape behov for vedlikehold og utskifting av bygningsdeler. Det må forventes påkostninger i form av vedlikehold. Ytterligere undersøkelser må foretas.

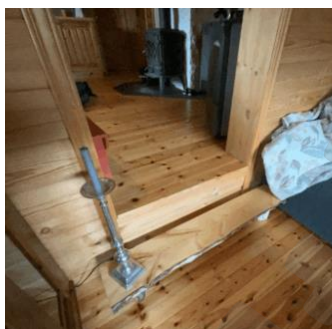
- Målt høydeforskjell på over 15 mm gjennom hele rommet. Tilstandsgrad 2 gis med bakgrunn i standardens krav til godkjente måleavvik.
- Det er avvik:

Bjelkelag over krypekjeller/blindkjeller er en typisk risikokonstruksjon, det vil si en konstruksjon som erfaringsmessig har høy skadefrekvens.

Nivåforskjell på tilbygg.

- For å få tilstandsgrad 0 eller 1 må høydeforskjeller rettes opp. Det vil imidlertid sjelden være økonomisk rasjonelt som et enkeltstående tiltak i en bolig som dette. Dersom boligen en gang skal renoveres, kan man vurdere slike tiltak.

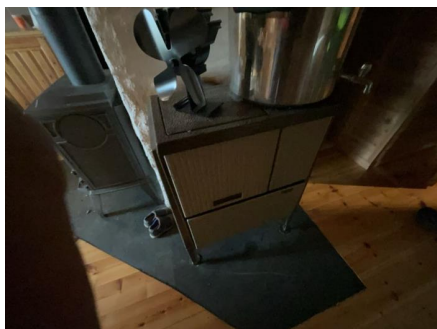
Ildfast plate skal være min 300mm foran ildsted.

Det bør gjøres kompensierende tiltak for å redusere fare for varmeutvikling mot brennbare materialer.

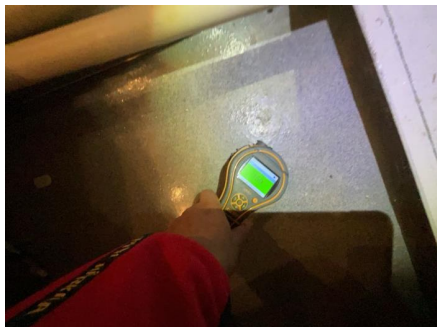
Ved bruk av fuktindikator på utsatte steder registrerte jeg ingen unormale verdier.

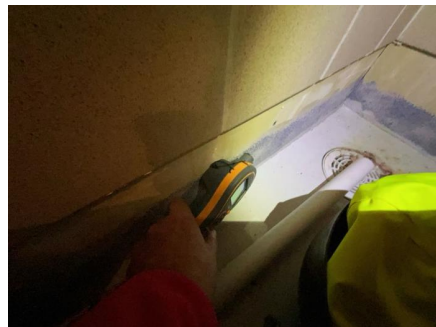
Ved bruk av fuktindikator på utsatte steder registrerte jeg ingen unormale verdier.

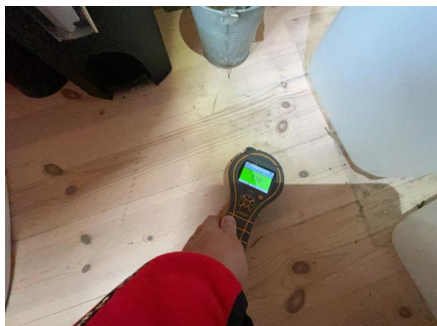
Ved bruk av fuktindikator på utsatte steder registrerte jeg ingen unormale verdier.

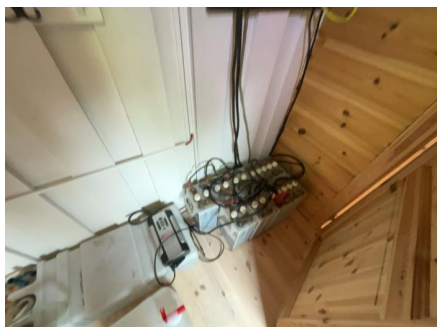
Solcellepanel.
