# Tilstandsrapport

Boligbygg med flere boenheter

Deknepollvegen 2, 6718 DEKNEPOLLEN

# gnr. 304, bnr. 103, snr. 1

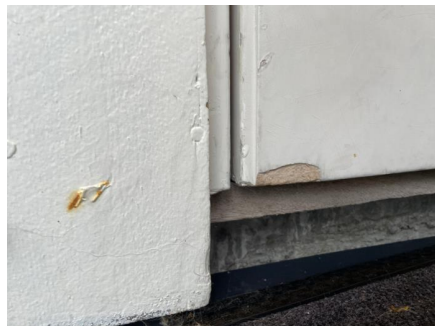
Hovedytterdør

Sår/skade i nedre kant av dørblad ytterdør.

Rust på dørhengsler.

Sårskade på nedre kant av dørblad for ytterdør

Overflatebehandling av dører for å forhindre videre utvikling av skade.

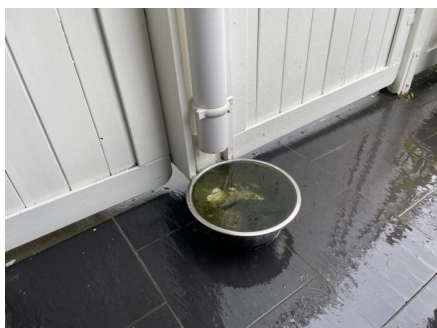
Knekt flis

Vannansamling fra taknedløp.

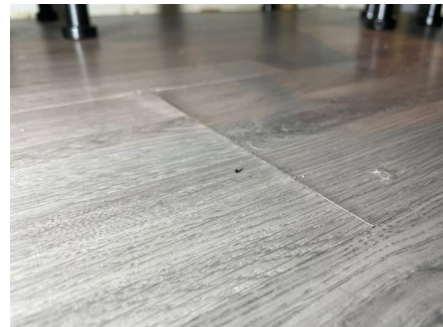
Kjøkkengulv

Det er opplyst av eier at det var tilbakeslag i avløpsrør i 2023 som gjorde at vann kom ut på gulvet i området på kjøkken. Skaden ble utbedret omgående. Det er spor etter fuktsvelling i skjøyter på laminatgulv samt stikk hull etter fuktmålinger.

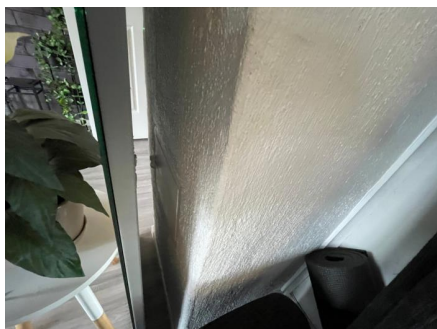
Sotluke i pipen.

- Det anbefales å montere ildfast plate under luker på pipe.

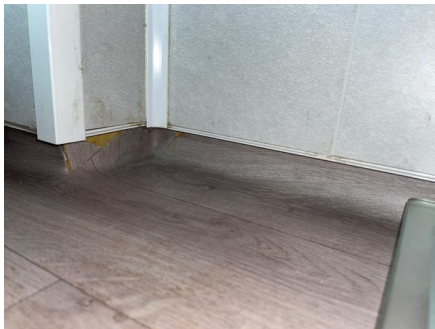
Belegg hjørne avsluttet for lavt opp på vegg.

- Våtrommet fungerer med dette avviket.

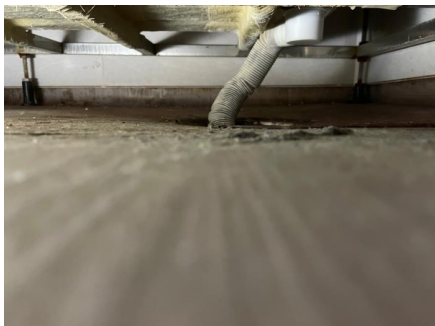
Sluk under badekar.

- Tilgang til sluk må bedres både for inspeksjon og rengjøring.
