Tilstandsrapport

📍 Oravegen 201, 6350 EIDSBYGDA

gnr. 138, bnr. 5

Befaringsdato: 21.11.2023

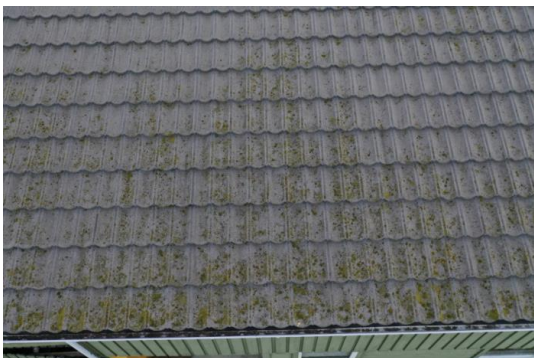
Tektekking med noe mose

Tekking bør rengjøres

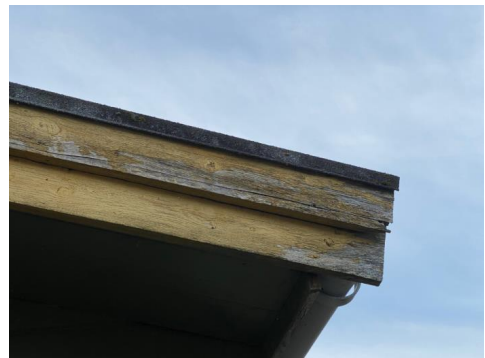
Malingsslitte vindskier.
Skadet gavlbleslag.

Slitte vindskier

Vindskier bør malerbehandles.
Beslag utbedres.

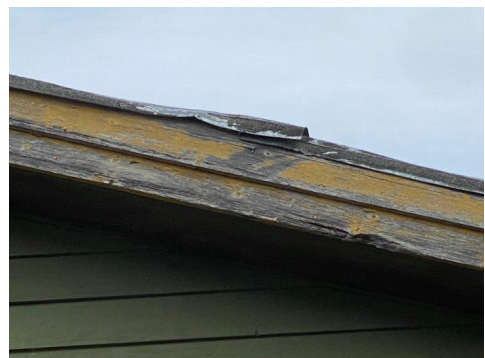
Slitte vindskier, skadet gavlbleslag

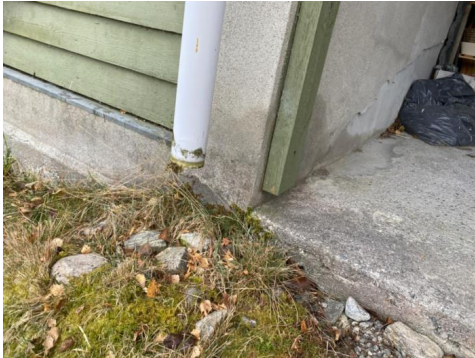
- Det er ikke tilfredsstillende bortledning av vann fra taknedløp ved grunnmur.
- Det er avvik:

Taknedløp kun ført til terreng

- Det bør lages system for bortledning av vann fra taknedløp ved grunnmur.
- Tiltak:

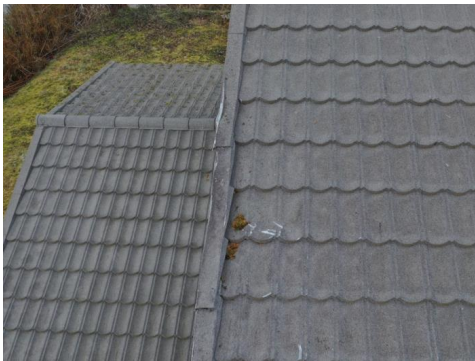
Skadet gavlbeslag

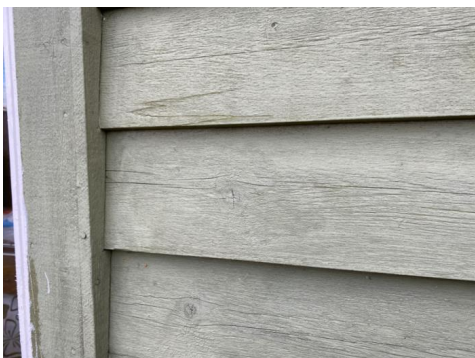
Malingsslitt trekledning

Bygningen bør malerbehandles

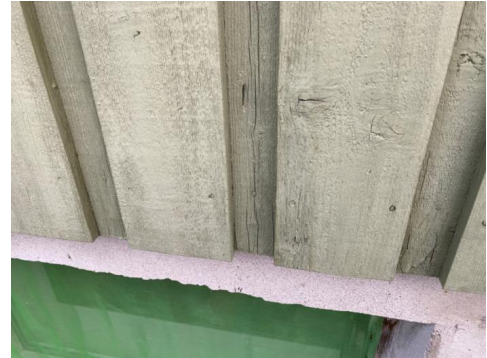
Malingslitt og noe småsprukken trekledning

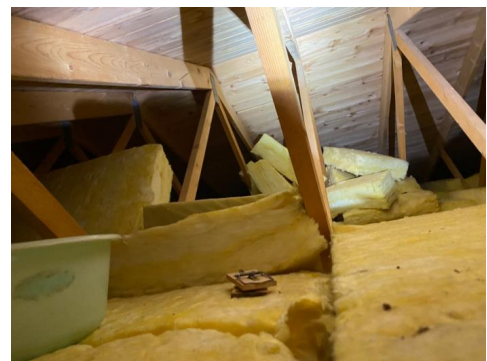
Uryddig isolering
Utplasserte musefeller

Isolasjon bør oppryddes

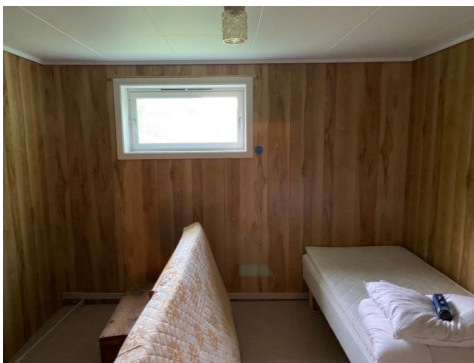
For lite vindu mht dagslys

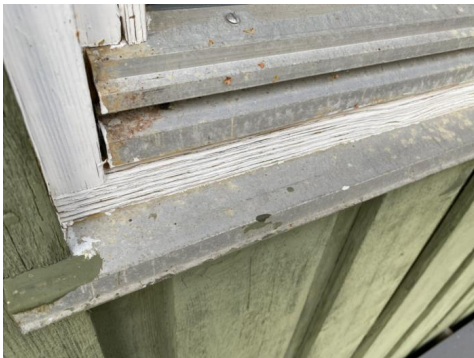
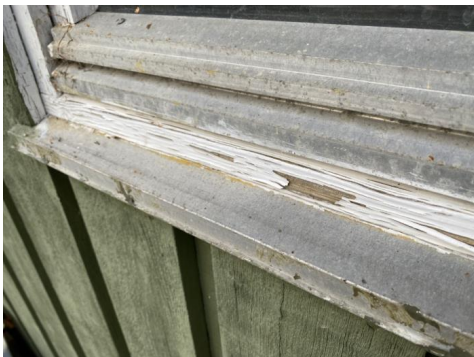
- Det er påvist at enkelte vinduer er vanskelig å åpne/lukke.
- Det er påvist noen glassruter som er punktert eller sprukne.
- Karmene i vinduer er slitte og det er sprekker i trevirket.

Malingslitte vinduer

- Det må foretas lokal utbedring.
- Vinduer med punkterte/sprukne glass må påregnes skiftes ut, enten hele vinduet eller kun selve glassene.

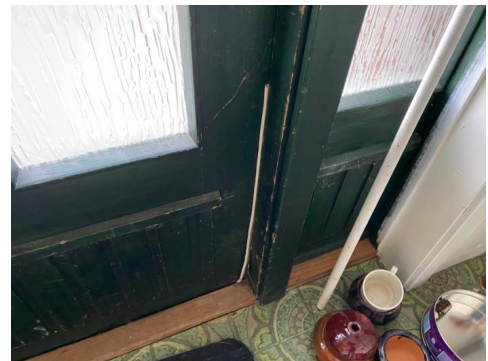
- Det er påvist avvik rundt innsettsdetaljer.
- Det er påvist utetthet/åpning mellom dørblad og dørkarm. Dvs. at kaldtrekk kan oppstå.
- Karmene i dører er værslitte utvendig og det er sprekker i trevirket.

Utett dør i sokkeletasje

- Det må påregnes noe vedlikehold og at enkelte dører må skiftes ut.

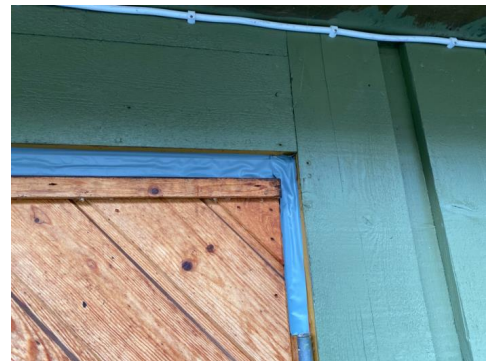
Manglende innlisting av dør

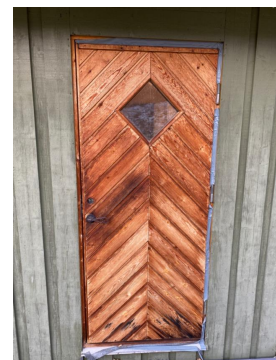
Slitt utside på vaskeromsdør

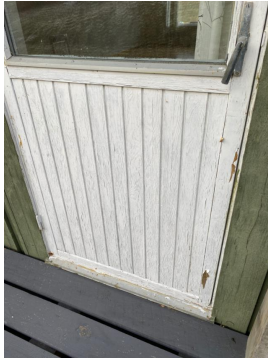
Slitt utside på verandadør

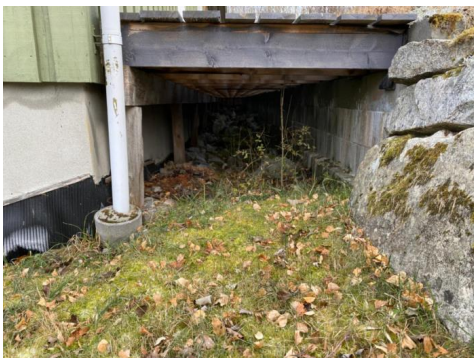
Manglende rekkverk

- Rekkverk må monteres for å lukke avviket.

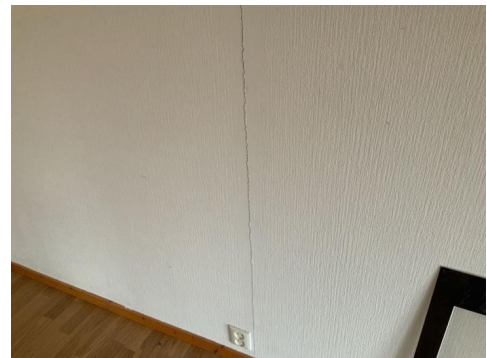
Riss i platekledd vegg

Oppussing må påregnes

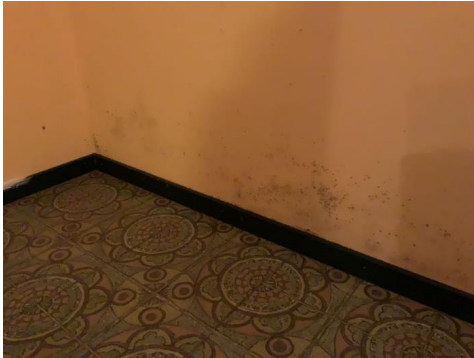
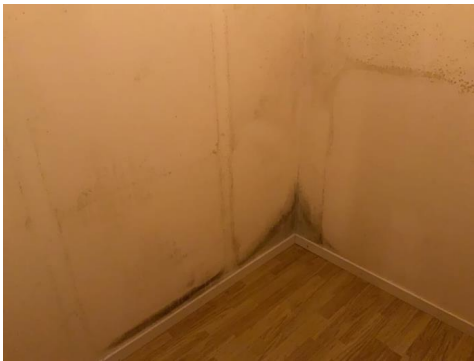
Fuktskader/mugg på kjellervegger i flere rom.

Fukt/mugg

- Gjennomføre ytterligere undersøkelser og foreta utbedring av skade.

Oppussing må påregnes

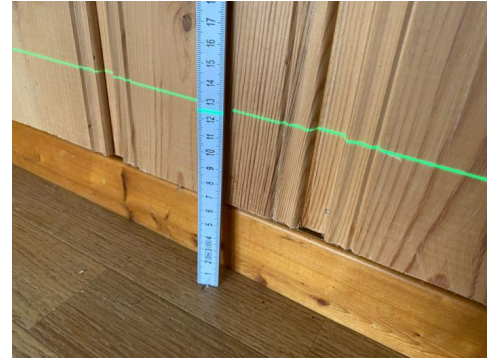
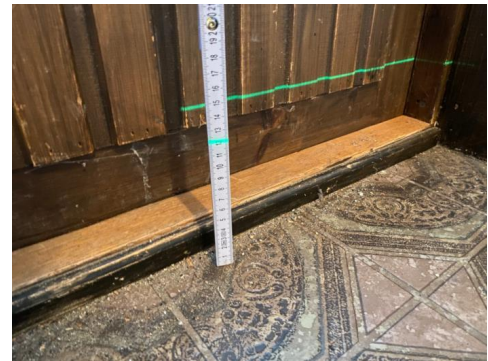
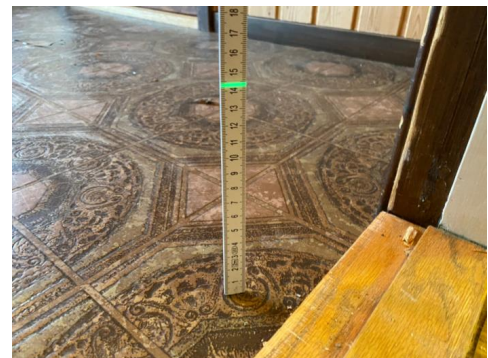
- Målt høydeforskjell på over 30 mm gjennom hele rommet. Tilstandsgrad 3 gis med bakgrunn i standardens krav til godkjente måleavvik.
- Det er avvik:
- Målt høydeforskjell på mellom 10 - 20 mm innenfor en lengde på 2 meter. Tilstandsgrad 2 gis med bakgrunn i standardens krav til godkjente måleavvik.
- Målt høydeforskjell på over 15 mm gjennom hele rommet. Tilstandsgrad 2 gis med bakgrunn i standardens krav til godkjente måleavvik.

Høyde stuegulv

Høyde gulv vindfang

- For å få tilstandsgrad 0 eller 1 må høydeforskjeller rettes opp. Det vil imidlertid sjelden være økonomisk rasjonelt som et enkeltstående tiltak i en bolig som dette. Dersom boligen en gang skal renoveres, kan man vurdere slike tiltak.

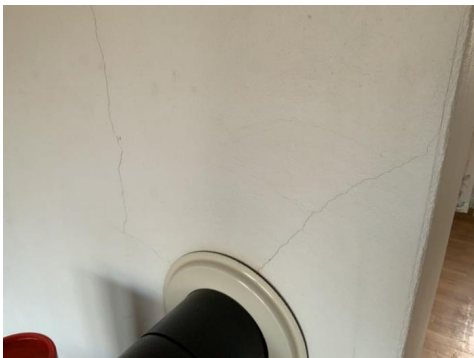
- Det er påvist sprekker og/eller riss i pipe.
- Ildfast plate mangler på gulvet under sotluke/feiluke på pipe.
- Avstanden mellom ildstedet og brennbart materiale er for liten.

Riss i pipe

- Det anbefales å montere ildfast plate under luker på pipe.
- Større avstand til brennbart materiale må lages.

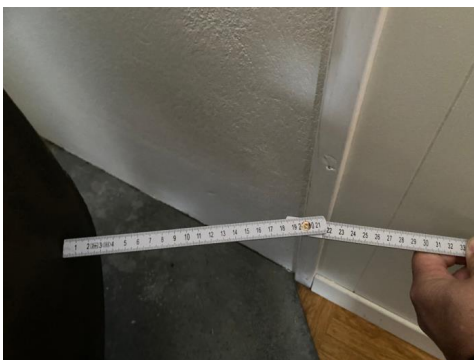
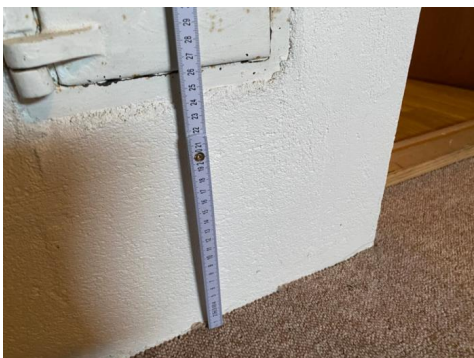
For liten avstand

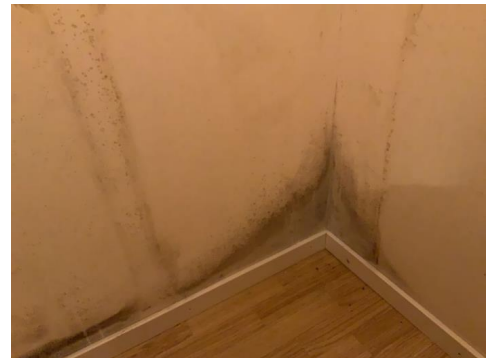
- Det er påvist synlige fukt/råteskader i treverk i underetg./kjeller, hulltaking er derfor ikke nødvendig

Fukt/mugg

- Det anbefales at alt treverk i kjeller fjernes og at kjelleren har mest mulig åpne murkonstruksjoner med god utlufting.

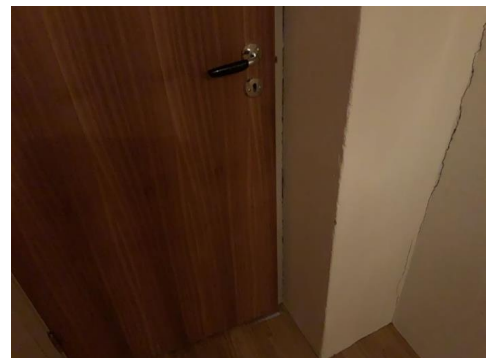
- Det er påvist avvik som tilsier at det bør foretas tiltak på enkelte dører.

Dør til soverom lar seg ikke lukke.

- Enkelte dører må justeres.

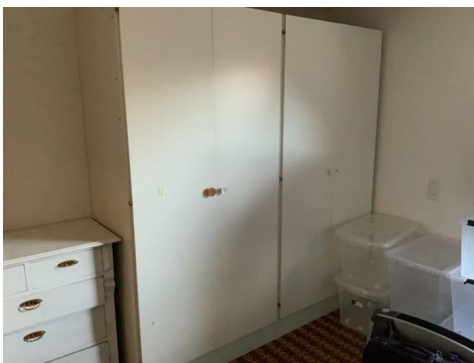
Slitte skap

Skapene fungerer med dagens tilstand.

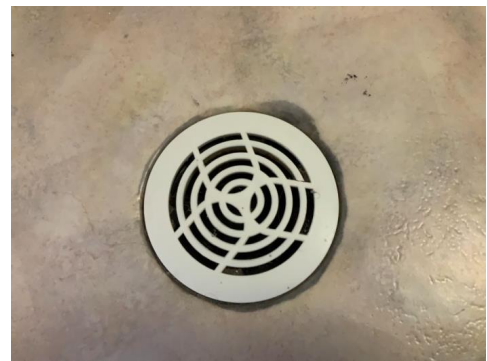
Det er påvist at gulvoverflaten har skade (misfarget belegg ved sluk). Lokalt motfall ved toalett.

Misfarget belegg ved sluk

- Våtrommet fungerer med dette avviket.

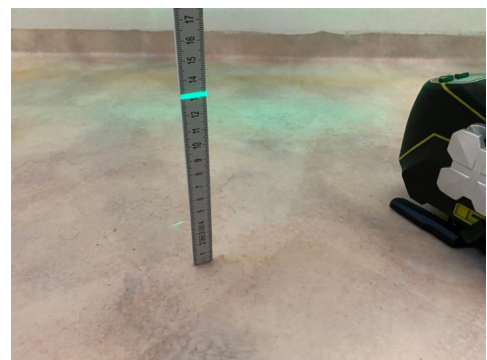
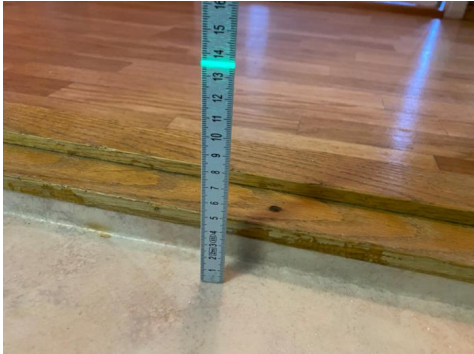
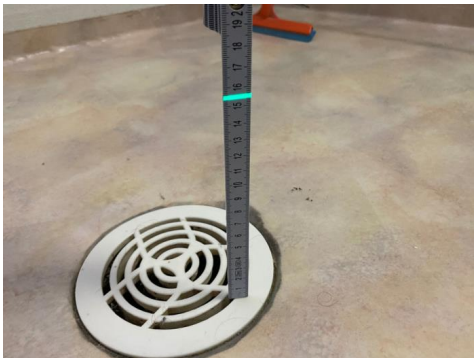
- Det er påvist avvik i fallforhold til sluk i forhold til krav i forskrift på byggetidspunktet.
- Målinger viser at det ikke er fall til sluk (motfall).

Høyde ute på gulv

Høyde ved dør

Høyde ved sluk

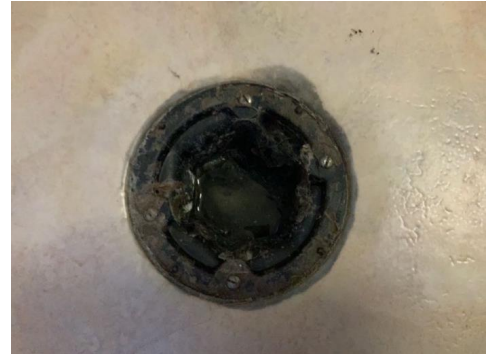
- Mer enn halvparten av forventet brukstid er passert på slukløsningen.
- Mer enn halvparten av forventet brukstid er passert på membranløsningen.
- Det er påvist mangelfull/feil utførelse rundt rørgjennomføringer e.l. som gir fare for fukt i konstruksjonen i våtsone.

Sluk

- Overvåk tilstanden jevnlig. For å få tilstandsgrad 0 eller 1 må slukløsningen skiftes ut og sannsynligvis må også membransjiktet skiftes/utbedres. Det er imidlertid vanskelig å si noe om tidspunktet for når dette er nødvendig.
- Installering av tett dusjkabinett anbefales.

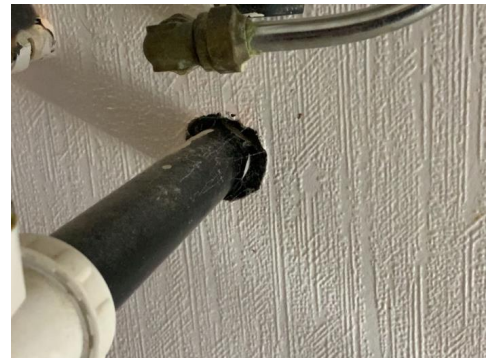
Rørgjennomføring i våtsone

Rørgjennomføringer i våtsoner må tettes på dokumentert måte

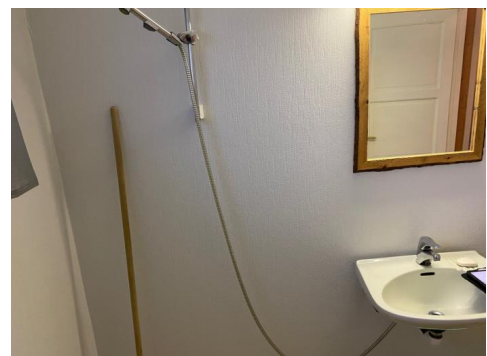
Dusjslange tilkoblet servant

Rommet fungerer med dagens tilstand

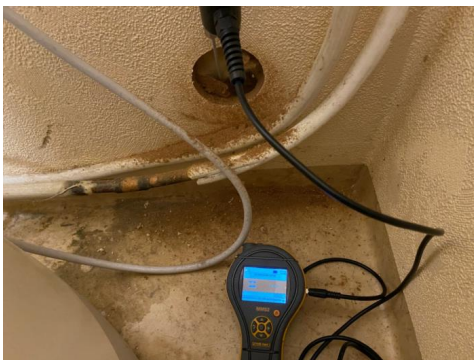
Hulltaking er foretatt uten å påvise unormale forhold.
Hulltaking er foretatt i tilstøtende vegg i vaskerom, fuktkvotemåling (vekt%) i konstruksjonen ble målt til mindre enn 7%.

Tørr baderomsvegg

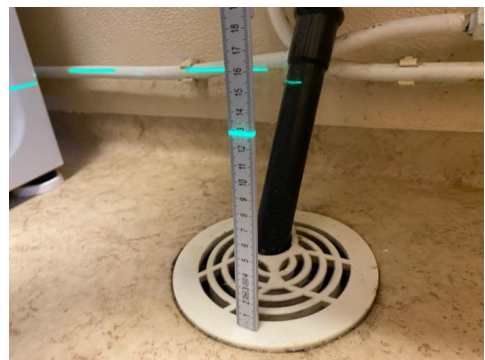
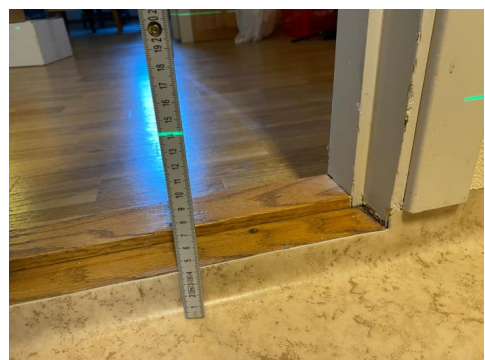
- Krav til fall er ikke oppfylt og gulvet er tilnærmet flatt (har ikke motfall).
- Det er påvist avvik i fallforhold til sluk i forhold til krav i forskrift på byggetidspunktet.

Høyde ved sluk

Høyde ved dør

- Vær oppmerksom ved bruk. For å få tilstandsgrad 0 eller 1 må gulvet bygges om, for å få riktig fall til sluk. Det vil imidlertid sjelden være økonomisk rasjonelt som et enkeltstående tiltak. Ved en eventuell renovering, påse at våtrommet bygges med riktig fall til sluk.
- Våtrommet fungerer med dette avviket.

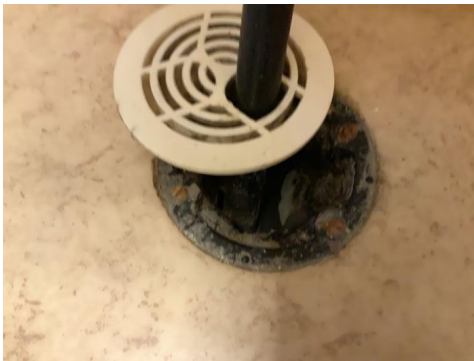
Sluk

- Overvåk tilstanden jevnlig. For å få tilstandsgrad 0 eller 1 må slukløsningen skiftes ut og sannsynligvis må også membransjiktet skiftes/utbedres. Det er imidlertid vanskelig å si noe om tidspunktet for når dette er nødvendig.

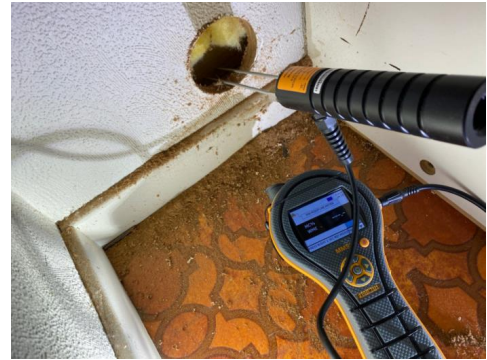
Hulltaking er foretatt i tilstøtende vegg i kjøkken, fuktkvotemåling (vekt%) i konstruksjonen ble målt til mindre enn 7%.

Hulltaking er foretatt i sone som ikke er våtsone på vegg, og hulltet er dermed ikke tatt der det er størst sannsynlighet for å finne fukt.

Tørr vaskeromsvegg

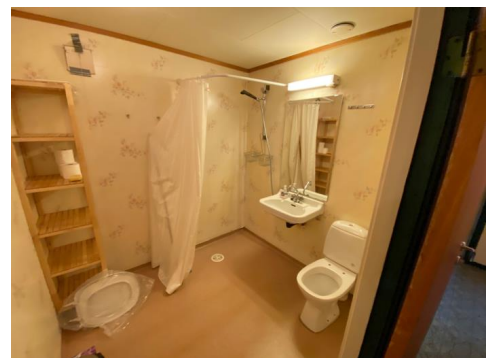
Bad sokkeletasje

- Våtrommet må totalrenoveres. Alle forhold med tettesjikt, våtsone, sluk m.m. må dokumenteres.

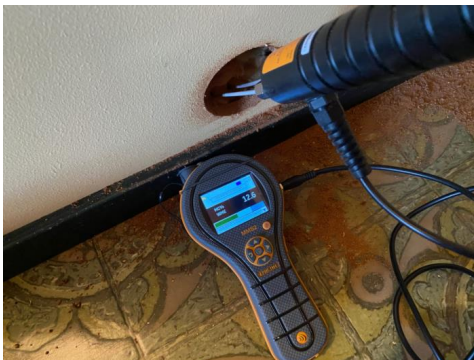
Hulltaking er foretatt uten å påvise unormale forhold.
Hulltaking er foretatt i tilstøtende vegg i gang, fuktkvotemåling (vekt%) i konstruksjonen ble målt til 13%.

Baderomsvegg med normalt fuktnivå
SOKKELETASJE > VASKEROM

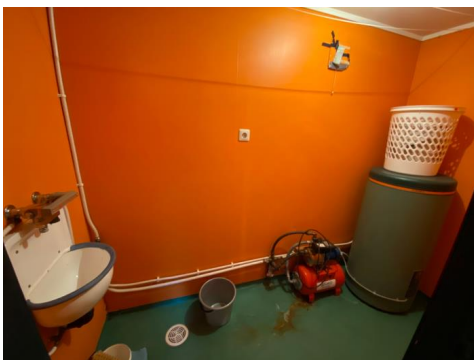
Vaskerom sokkeletasje

- Våtrommet må totalrenoveres. Alle forhold med tettesjikt, våtsone, sluk m.m. må dokumenteres.

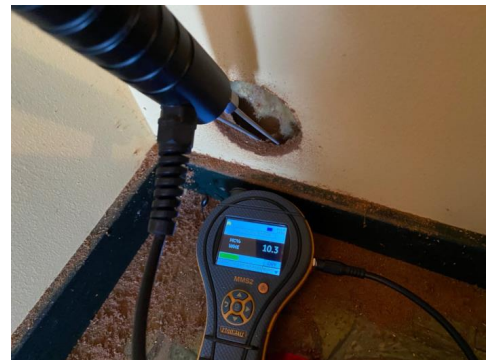
Hulltaking er foretatt uten å påvise unormale forhold.
Hulltaking er foretatt i tilstøtende vegg i gang, fuktkvotemåling (vekt%) i konstruksjonen ble målt til 10%.

Vaskeromsvegg med normalt fuktnivå
KJØKKEN

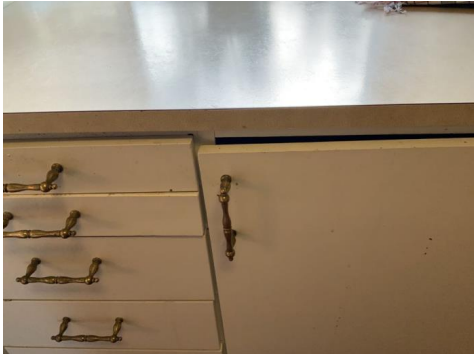
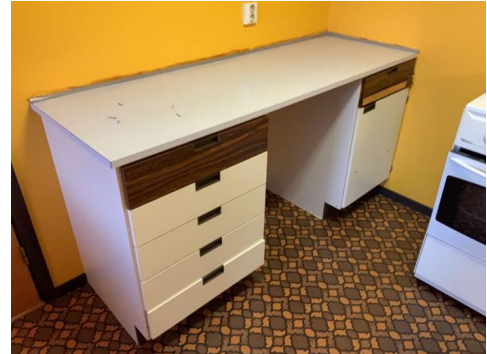
Noe slitte fronter

Eldre innredning

- Det er påregnelig med utskiftning/utbedringer av kjøkkeninnredningen.

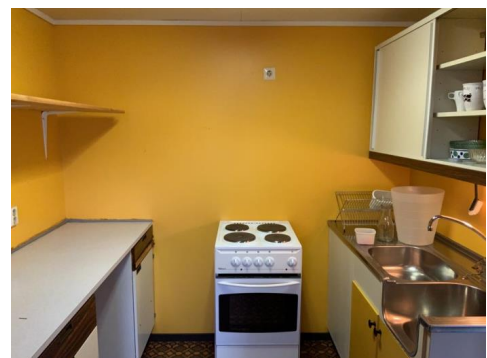
Komfyrplassering uten mekanisk avtrekk

- Mekanisk avtrekk bør etableres.

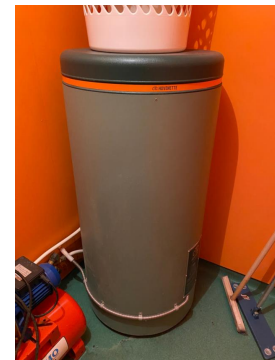
Eldre bereder

- Det er ikke behov for utbedringstiltak siden tanken fungerer i dag, men ut ifra alder kan skader plutselig oppstå på eldre tanker.

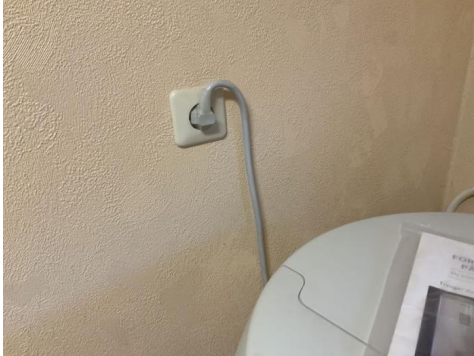
Bereder tilkoblet via stikkontakt

- Det bør etableres tilfredsstillende el-tilkobling etter gjeldende forskrift.

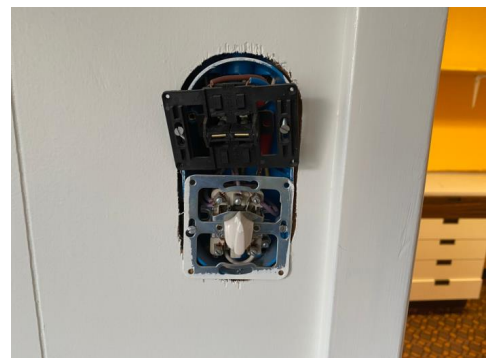
Eldre anlegg med noe mangler som bør kontrolleres av installatør eller eltakstmann.
Tidligere tilkobling for varmtvannsbereider ligger på gulv i vaskerom.
Flere el-punkter uten deksel og som dermed er punkt med berøringsfare.

Punkt med berøringsfare

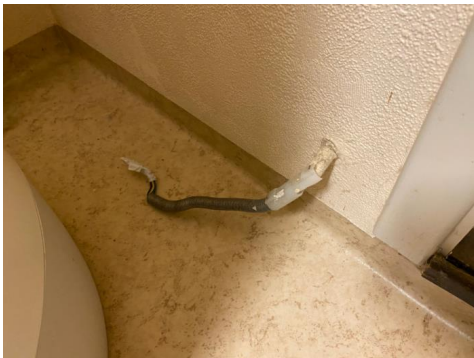
Tidligere tilkobling av varmtvannsbereder

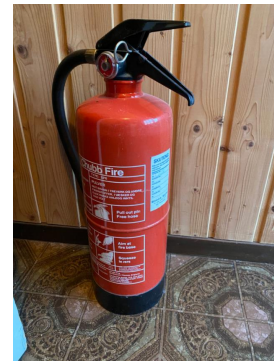
Eldre pulverapparater

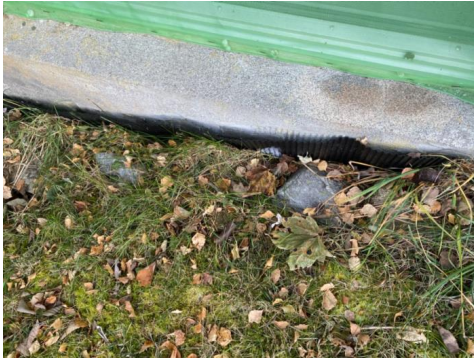
Manglende avslutningslist på drensplater

- Det må foretas nærmere undersøkelser, det kan ikke utelukkes behov for tiltak.
- Tiltak for redrenering rundt boligen kan ikke utelukkes.

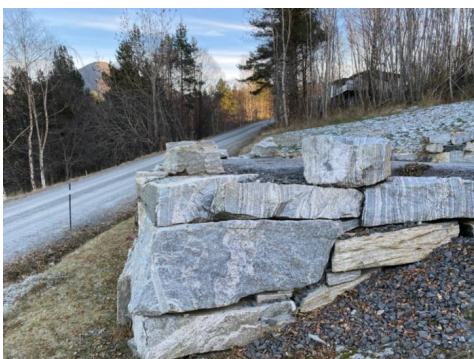
Støttemur uten rekkverk

- Rekkverk/annen sikring på forstøtningsmur må settes opp/utbedres.

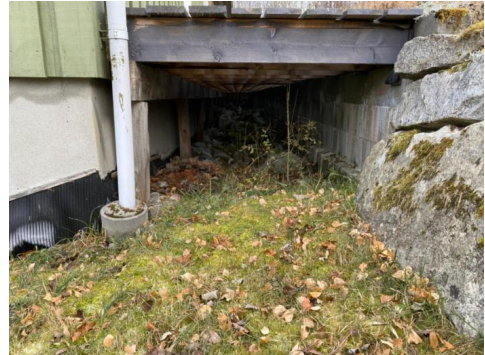
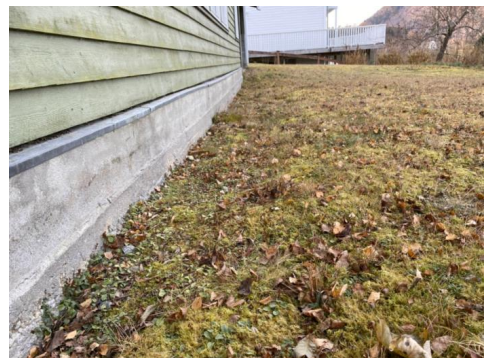
Terrengfall mot bygning

- Det bør foretas terrengjusteringer.
