Tilstandsrapport

Enebolig

Fjellveien 7 A, 8430 MYRE

Rapportdato: 28.06.2024

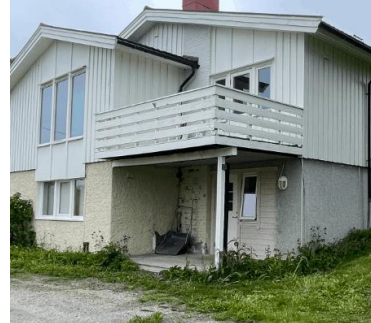
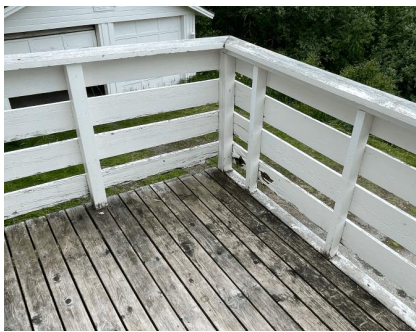
Utvendige trapper

Det er en god del rust på stålrekkverk på hovedtrapp

Trapp med repos ved inngang til kjøkken har råteskader

Det må gjøres undersøkelser av trapp og rekkverk og skifte råteskadede konstruksjoner.

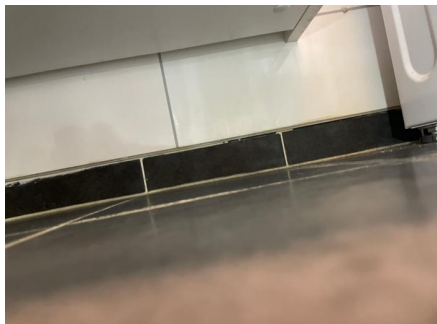
UNDERETASJE > BAD/VASKEROM

- Det er avvik:

Nærmere undersøkelser anbefales.

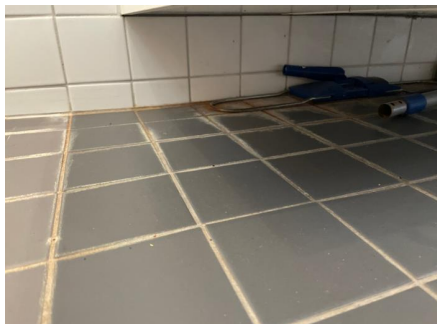
Dårlige fuger.

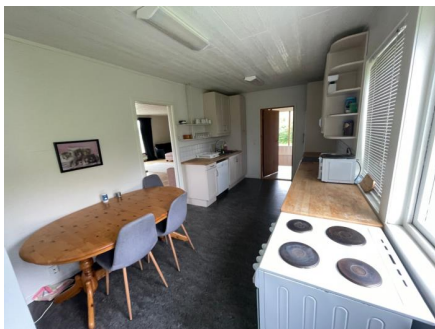
HOVED ETASJE > KJØKKEN

- Det er avvik:

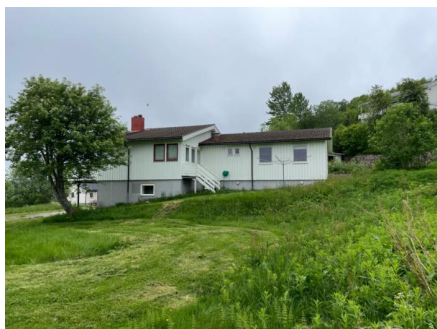
TG 2 Utvendige vann- og avløpsledninger

Utvendige avløpsrør er av ukjent type og er fra 1965. Det er offentlig avløp via private stikkledninger. Utvendige vannledninger er av ukjent type og er fra 1965. Det er offentlig vannforsyning via private stikkledninger.

- Det er ikke behov for utbedringstiltak siden anlegget fungerer i dag, men ut ifra alder kan skader plutselig oppstå på eldre anlegg.
