# Tilstandsrapport

Enebolig

MÅSØY kommune

Befaringsdato: 21.03.2024

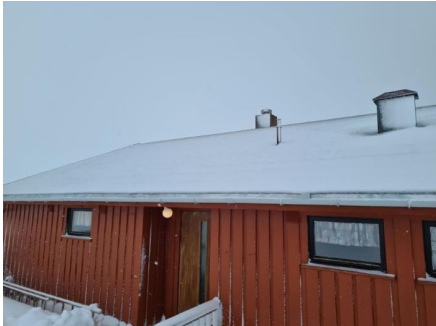
Det er påvist lekkasjer gjennom yttertak nedenfor pipe på takflate mot vest, ved luftelyre og over bod mot øst (sørøst).

Takflate mot øst. Innvendig lekkasje gjennom himling i innerste bod (til venstre på bildet ).

Det anbefales utbedring av papptekkingen i områdene hvor det er observert lekkasjer. Lekkasjene medfører skader på himlingsplater, isolasjon og taktro.

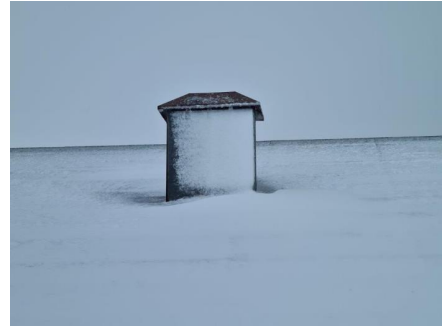
Luftelyre på yttertak. Yttertak var snødekt ved befaringen.

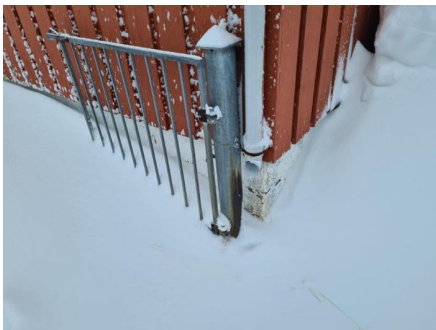
Skade på vannutkaster. Nedløpsrør mangler over trapp fra balkong. Eier opplyser om utettheter i takrenner.

Skade på utkaster.

Montering av vannutkaster og et nedløprør. Tetting av lekkasjepunkter i takrenner.

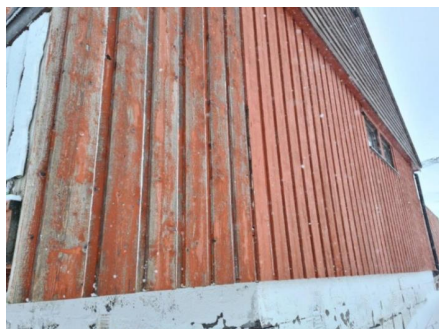
Stedvis malingslitt panel. Endeved har ikke vært mettet med maling, kan forekomme noe oppsprukket eller lett råteskadet trevirke i nedre del av bordkledningen.

Malingsslitt trepanel.

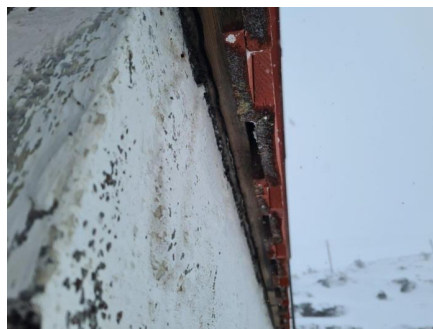
Luftet tømmermannspanel. Endeved er ikke mettet med beis/maling.

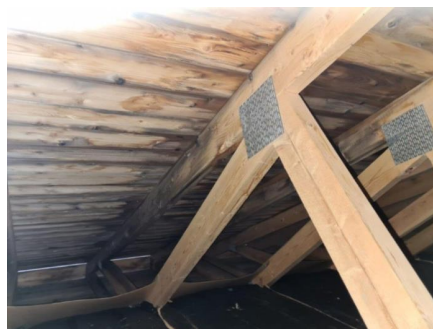
Lekkasjer gjennom yttertak nedenfor pipe, ved rørgj.føring luftelyre, og over boder mot sør.

Bilde tatt på kaldloft. Fukt- og tildels noe råteskadet taktro nedenfor pipe.

Yttertak må tettes for å stanse taklekkasjer, og det må vurderes om noe av taktroet må skiftes. Ytterligere lekkasjer vil medføre vannskader og råteskader om lekkasjene pågår over lengre tid.

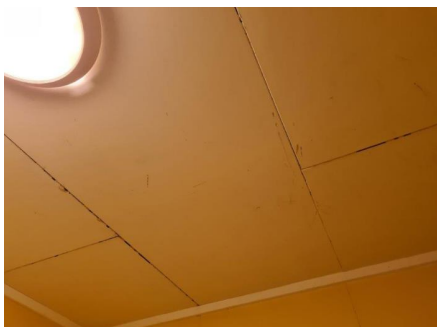
Fuktskader i himlingsplater i bod. Forøvrig enkelte spikerhull og generell malingslitasje på en del overflater.

Fuktskade i himlingsplater i bod.

Anbefalt å foreta tetting av takteking før innvendige fuktskader utbedres.

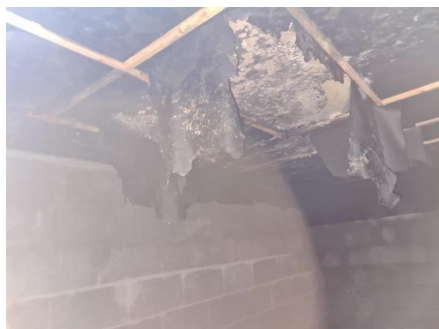
- Det er registrert symptom på sopp/råte.
- Målt høydeforskjell på over 15 mm gjennom hele rommet. Tilstandsgrad 2 gis med bakgrunn i standardens krav til godkjente måleavvik.

Bilde tatt i krypekjeller. Antatt sopp i stubbgulv.

Drenering rundt grunnmur bør utbedres (kostnad medtatt under drenering). Utskifting av deler av stubbgulv som er skadet.

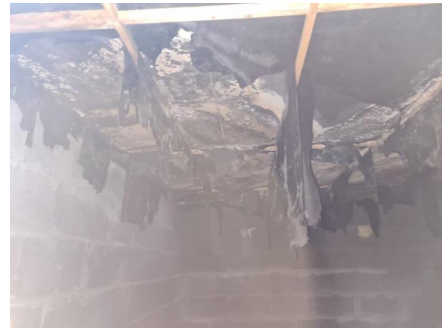
Fukt i grunnen i krypekjeller. Papp henger fra stubbgulv under bad og vaskerom , og her er også spor etter sopp i stubbgulv. Trolig også fuktskader i stubbgulv.

Papplaget henger fra stubbgulv under trebjelkelaget i deler av krypekjeller.

Drenering rundt grunnmur for å hindre vanninnslag til krypekjeller (kostnad medtatt under punkt for drenering). Utbedring av skade i stubbgulv og evt bjelker. Konsekvens av manglende tiltak er skader på mur, stubbgulv og trebjelkelag over tid.

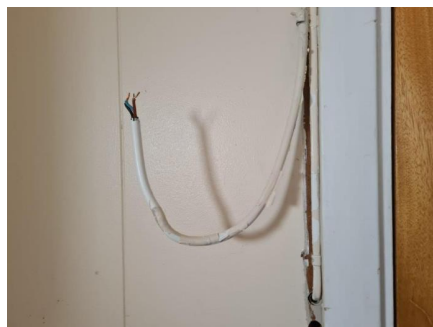
Ledning er ikke avsluttet forskriftsmessig.

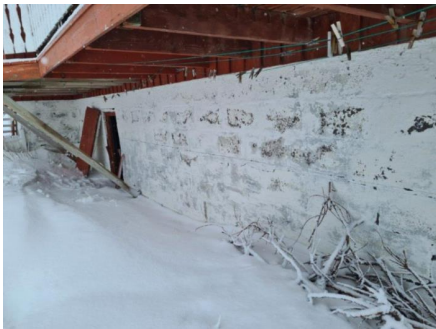
Grunnmur av lettklinkerblokker. Ukjent utførelse av dreneringen.

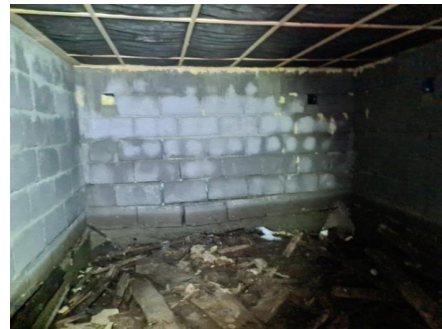
Det er påvist fritt vann og mye fukt i krypekjeller. Indikasjon på mangelfull drenering eller svikt i eksisterende drenering.

Påvist mye fukt i krypekjeller.

Manglende tiltak vil medføre skader på grunnmur og stubbgulv/bjelkelag.

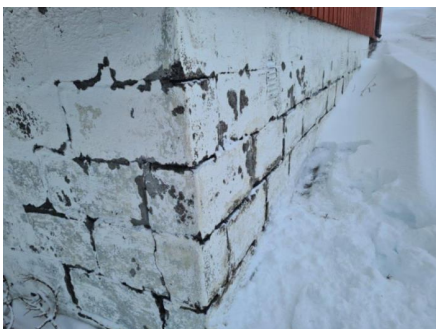
Det er påvist riss- og sprekkdannelser i grunnmur. Grunnmuren er ikke tett og i krypekjeller sees dagslys stedvis i støpefugene. Det er en del skjevheter og skader i grunnmuren.

Riss og sprekkdannelser i grunnmur på hjørne (sørvest) av boligen.

Utbedring av skader og generell vedlikehold av grunnmur.

Anbefalt en grundigere gjennomgang av skader. Horisontale sprekkdannelser (symptom på jordtrykk) kan skyldes for lange spennvidder på lettklinkervegger uten avstivende murte vegger.

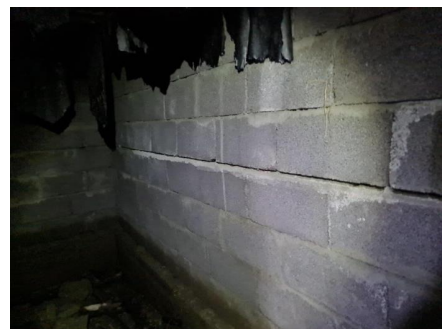
Horisontale riss/sprekkdannelser i grunnmur (mur mot øst - mot tilfylt side).

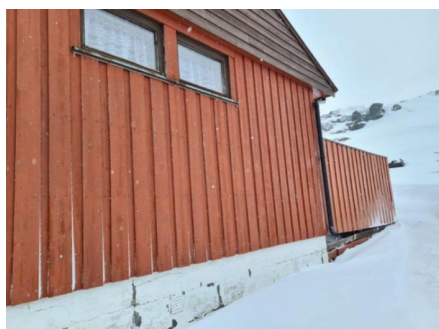
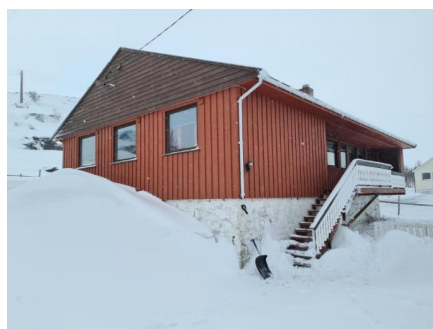
Tomt og området inn mot grunnmur var dekket med snø ved befaringen. Det var derfor vanskelig å bedømme fallforhold på terreng rundt boligen. Med tanke på fuktnivå i krypekjeller bør fallforholdene mot grunnmur undersøkes nærmere når terrenget er bart.

Terrenget rundt grunnmur var dekt med snø, vanskelig å bedømme fallforhold på terrenget.

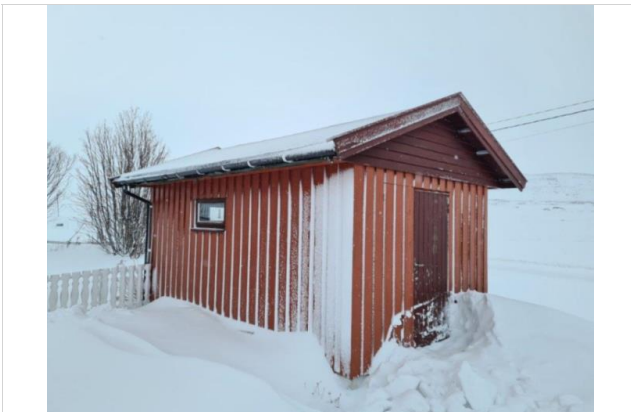
Skade på vindsperre (fare for inndriv av snø vinterstid).
