Tilstandsrapport

Fritidsbolig

Ytterstadvegen 4, 8412 VESTBYGD

Befaringsdato: 21.08.2024

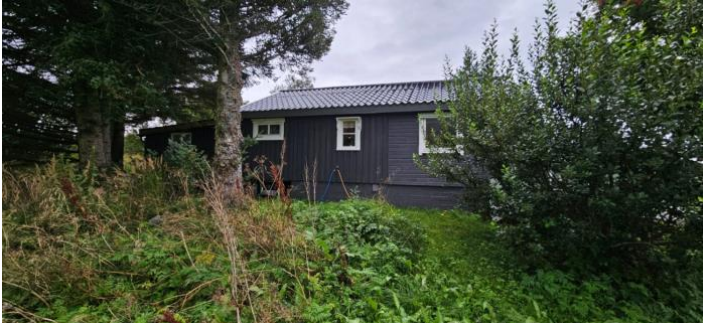
Vurdering av avvik:

- Det mangler snøfangere på hele eller deler av taket, noe som var krav på byggemeldingstidspunktet.
- Det mangler tilfredsstillende adkomst til pipe for feier.
- Det er avvik:

Takrenner mangler mot nord.

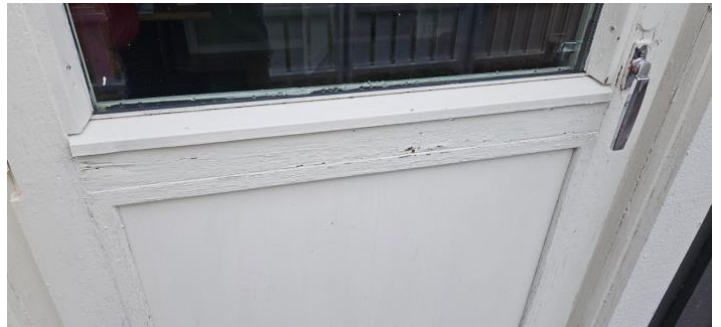
Vurdering av avvik:

- Det er påvist dør(er) med fukt/råteskader.
- Karmene i dører er værslitte utvendig og det er sprekker i trevirket.

Avviket gjelder balkongdøra.

- Døren(e) står foran utskiftning.

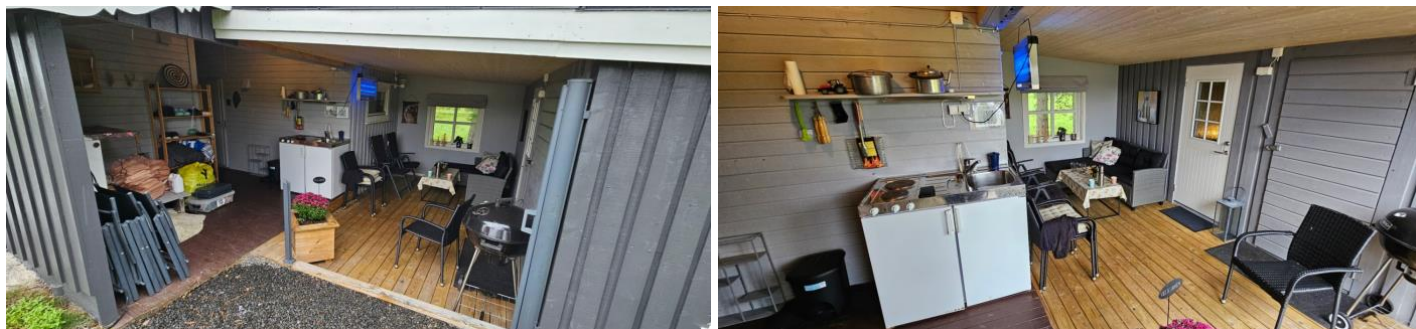
TG 2 Balkonger, terrasser og rom under balkonger

Vurdering av avvik:

Markplattningen mot sør er preget av høy alder og har råteskader.

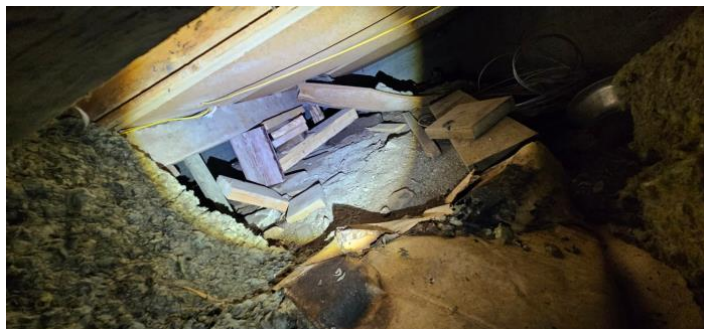
Adkomst krypkjeller

Lav høyde i krypkjeller
