Tilstandsrapport

Enebolig

Honnavegen 17, 2665 LESJA

Befaringsdato: 08.08.2024

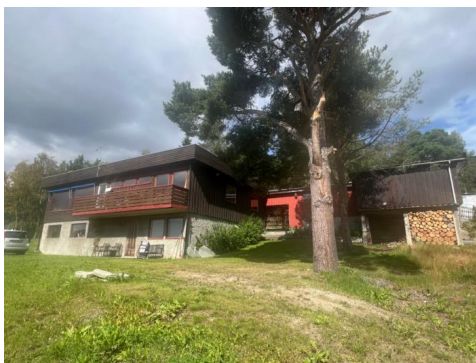
Skjolder i rupanelen tyder på fukt og/eller begynnende utettheter i membranen.

- Ny tekking må legges.
- Tekkingen må skiftes/utbedres.

Kostnadsestimat: 10 000 - 50 000

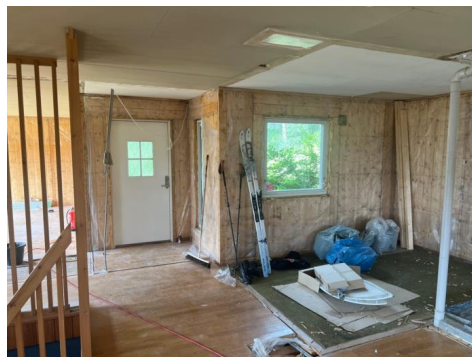
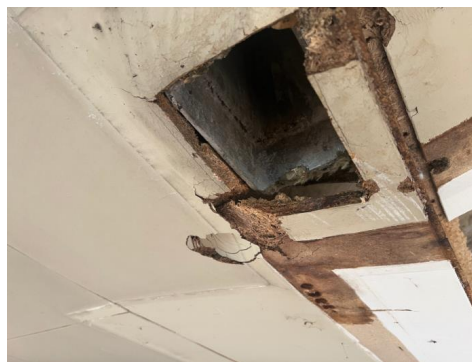
- Det er stedvis påvist synlige skader på overflater.
- Overflater har en del slitasjegrاد utover det en kan forvente.

Alle overflater er revet eller skadet iforbindelse med riving.

Det er synlige skader etter fukt i himlingsplater, noe som kan medføre større råteskader. Det anbefales derfor å rive ned alle himlinger i 1 etasje og etterisolere så mye som mulig, da det idag kun er 15 cm isolasjon.

- Overflater må utbedres eller skiftes.

Kostnadsestimat: Over 300 000

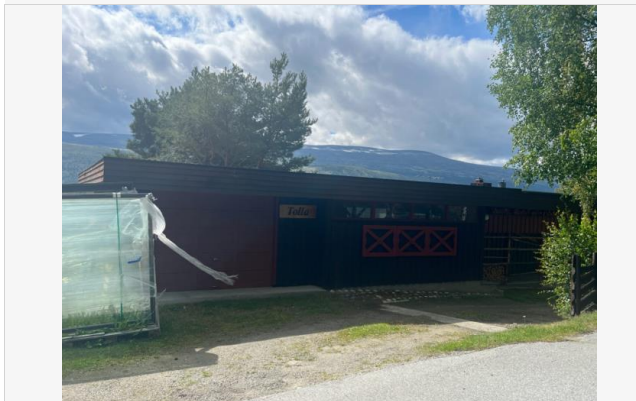
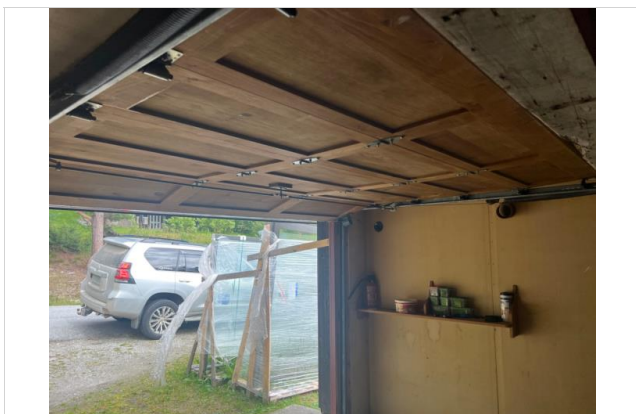
Garasje

Garasjen har oppstillingsplass til en bil, mens det er rikelig med lagringsplass i tillegg (ca 17m²).

Garasjen er uisolert, med uisolert port.
