# Tilstandsrapport

Fritidsbolig

Ømmervassvegen 329, 8664 MOSJØEN

Befaringsdato: 19.09.2024

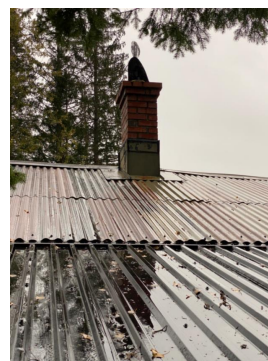
Det er påvist glipper mellom skjøter og rust i takplater.  
Taket har store skjevheter.  
Vindskier har råteskader.

Tak mellom hoveddel og tilbygget del.

Tak og undertak står foran utskiftning.  
Undertak av presening er ikke en anbefalt løsning og anbefales byttet ved takbytte.  
Oppretting av taket bør påberegnes.  
Råteskadde vindskier bør byttes.

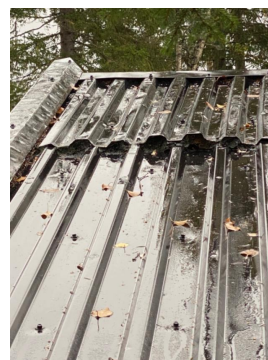
Ikke fagmessig tetting av skjøtt på takplater.

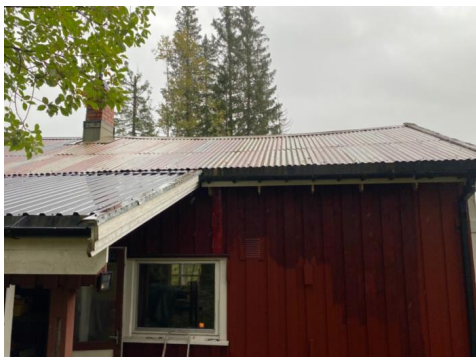
Skjevheter i tak, rust i plater og glipper i skjøter på yttertak.

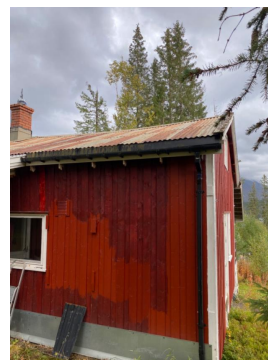
Kledning for hoveddel har en del råteskader.

Bordkledning mot øst.

- Lokal utbedring må utføres.
- Råteskadet trekledning må skiftes ut.
- Andre tiltak:
- Konstruksjonene må sikres mot råte, sopp og skadedyr.

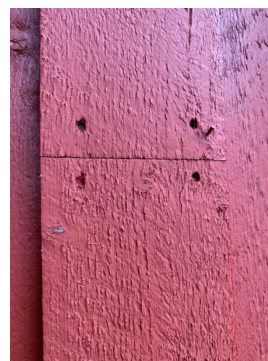
Kledning mot nordøst, spikerhull.

Spikerhull i trekledning bør utbedres for å forhindre råteskader.

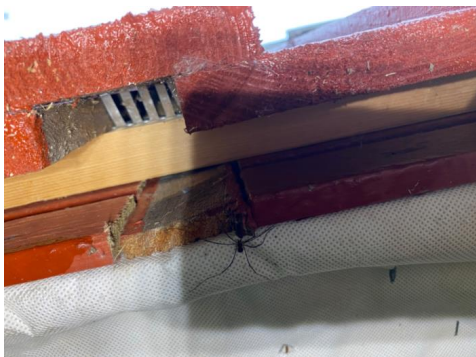
Musebånd bak nyere kledning.

Ytterlige undersøkelser må foretas for å få kartlagt tilstanden og omfanget på skader som kan være forårsaket av mus i skjulte konstruksjoner.

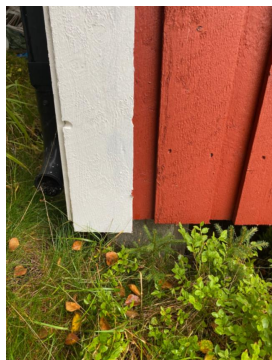
Kledning bør heves min. 15 cm. fra marknivå.

Bordkledning mot sørøst bør heves min. 15 cm fra terrenget for å forhindre råteskader.

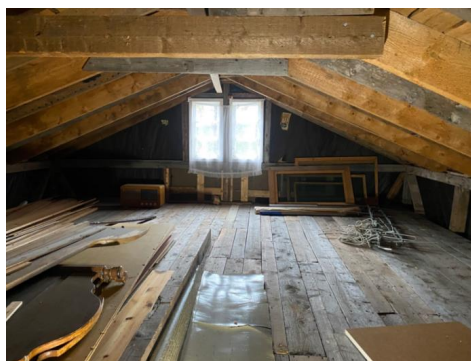
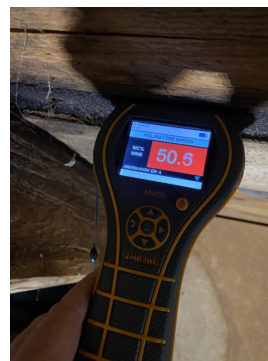
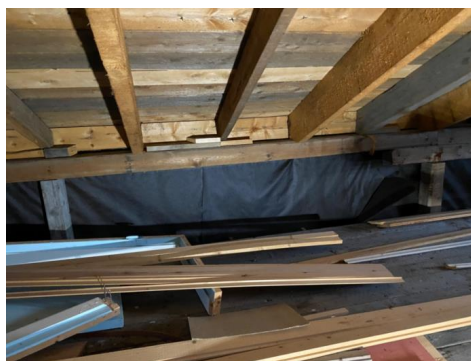
- Det er ingen lufting i konstruksjonen.
- Det er påvist fukt/råteskader i takkonstruksjonen.
- Det er registrert skader etter aktivitet av skadedyr

Tre-tro mot pipegjennomføring har fukt/råteskader på kaldloftet. Det ble fuktmålt og registrert en vektprosent i troa på 50,5 %.

- Lufting/ventilering må etableres.
- Påviste skader må utbedres.

- Konstruksjonene må sikres mot råte, sopp og skadedyr.
- Råteskadede konstruksjoner må skiftes ut.

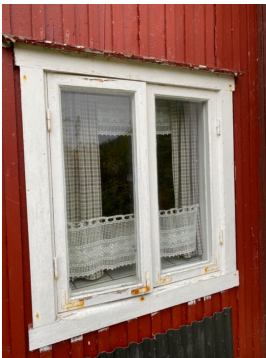
Det er påvist at enkelte vinduer er vanskelig å åpne/lukke. Vinduer bør justeres.

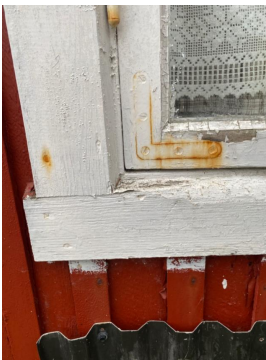
Vindu mangler beslag.

Beslag over og under vinduer bør etableres hvor det mangler.

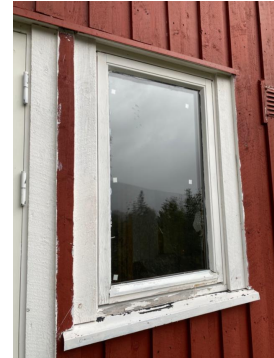
Karmene i vinduer er slitte.

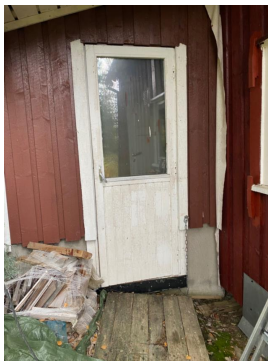
- Det er påvist dører som er vanskelig å åpne eller lukke.
- Det er påvist andre avvik:

Balkongdør tilbygget del fra nord.

- Dører må justeres.
- Det må foretas tiltak for å lukke avviket.

Døren bør males.

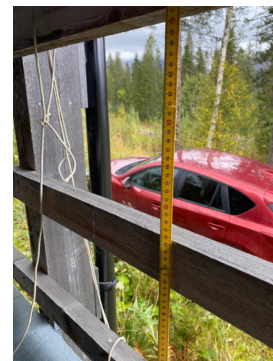
Åpninger rekkverk.

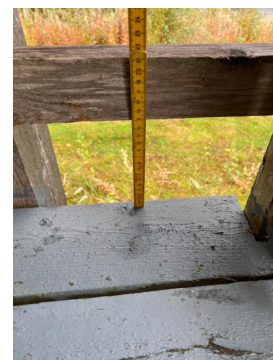
Åpning rekkverk.

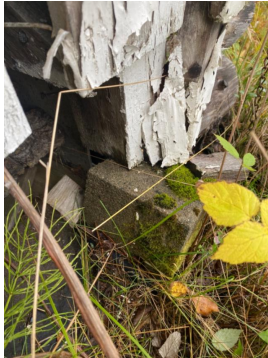
Søyle har råteskader.

Søylepunkt mot nordvest. Råteskader i søyle.

Tre-søyle mot nordvest må byttes.

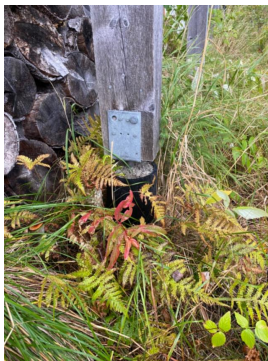
Fundamentering søylepunkt.

Fundamenteringen må fundamenteres frostfritt. Det kan gjøres ved å grave til frostfri dybde eller ved å isolere mot kulda.

Bakken bør isoleres med markisolasjon og det må etableres ny søyle på frostfri bakke under terreng mot nordvest.

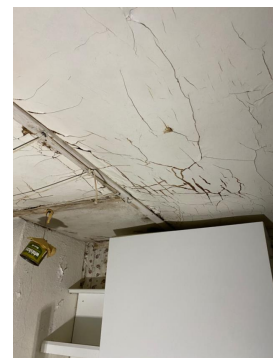
Det er påvist fukt-skader i tak og vegg på kjøkken etter lekkasje fra yttertaket.

Skader i vegg/tak på kjøkken etter lekkasje fra yttertaket.

- Overflater må utbedres eller skiftes.
- Gjennomføre ytterligere undersøkelser og foreta utbedring av skade.

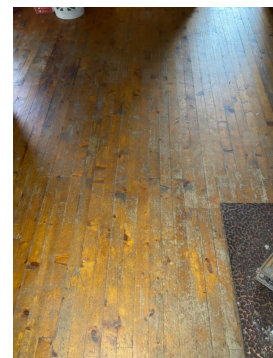
Furugulv har slitasje i overflaten.

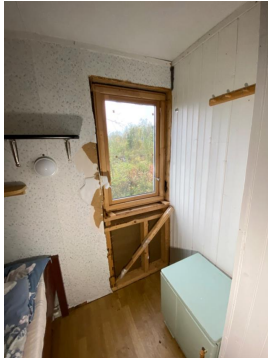
Veggplate, foringer og listverk mangler. Soverom mot vest.

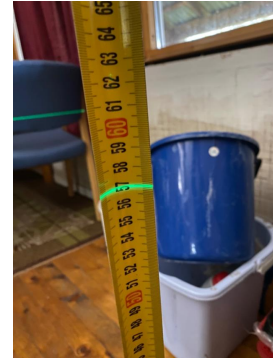
Planavvik i rommet innenfor 2 meter er ca.22 mm. Planavvik gjennom hele rommet er ca.66 mm.

Avvik innenfor 2 m.

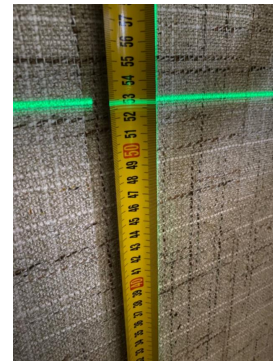
Avvik gjennom hele rommet.

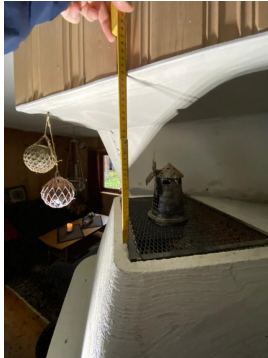
Åpning fra peisovn til brennbart materiale.

Det anbefales større avstand over peisovn til brennbart materiale.

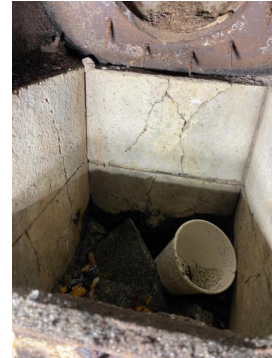
Sprekk i ildfast stein.

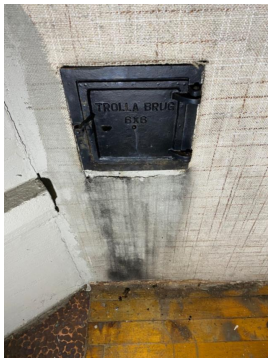
Sotluke plassert mot spisestue.

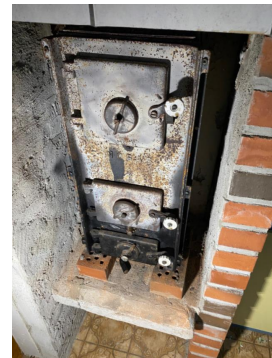
Ildfast plate på gulv under vedovn på kjøkken mangler. Hovedregelen er at ildfast plate skal dekke 30 cm foran ovnsdøren, men det er viktig å følge bruks- og monteringsanvisningen til peisovnen.

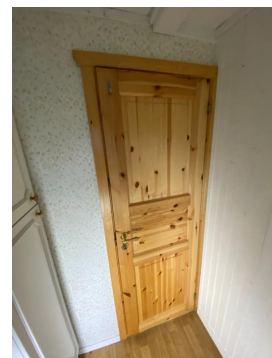
Enkelte dører må justeres.

- Enkelte dører må justeres.

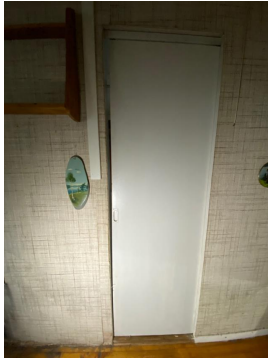
Skyvedør til kjøkken, bør justeres.

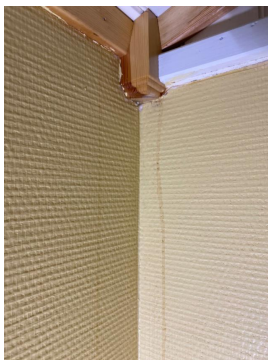
Museavføring.

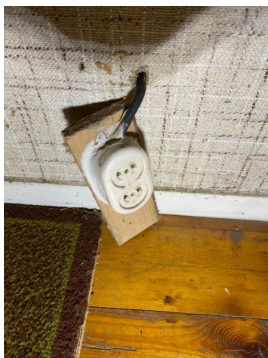
Skjøteledning til stikkontakt.

Kostnadsestimat gjelder en utvidet elk kontroll.

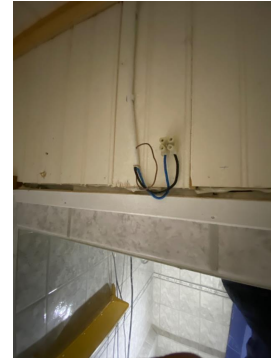
Løs ledning over inngang fra gang.

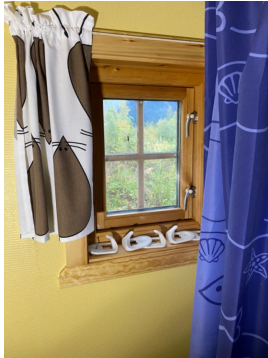
Det er satt inn vindu i våtsonen. Det er ikke fuktbeskyttet mot vannsprut fra dusjing.

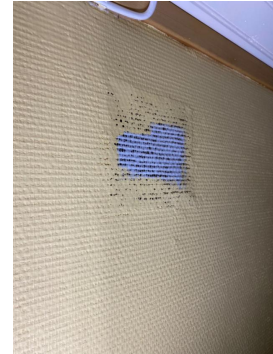
Ventil bør monteres.

Ventil i vegg mot nordøst bør monteres.

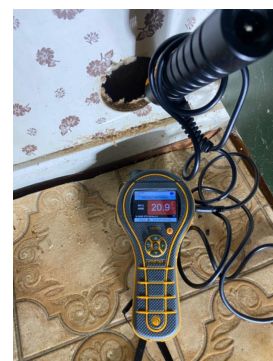
Det ble registrert forhøyede fuktverdier på 20,9% med måling med pigger mot line (treverk)

Vektprosent i treverk skal ikke overgå ca. 17 %. Ved høyere verdier er det fare for sopp og råteskader.

Måleresultat i vegg.

- De påviste skader må utbedres.
- Gjennomføre ytterligere undersøkelser og foreta utbedring av skade.

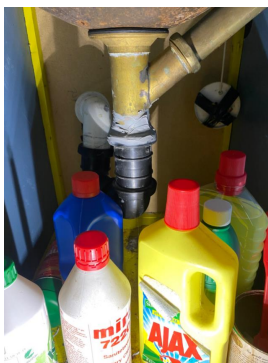
Rørapplegget under utslagsvask. ikke fagmessig tetting. Utslagsvask har rust på undersiden.

- Det må påregnes lokal utbedring/utskiftning.

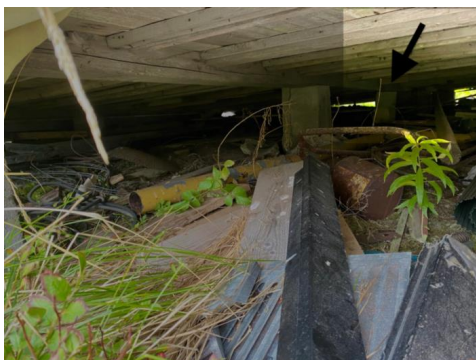
- Grunnmuren har sprekkdannelser.
  - Det er registrert setningskader/store riss/sprekker.
- Fundamenteringen har skjelheter og sprekkdannelser.

Fundamenteringen har skjevheter på flere plasser.

Sprekker/skjevheter i fundamenteringen bør utbedres.  
Ved etablering av nye søyler må fundamenter frostsikres.

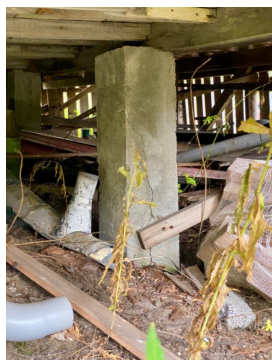
Fundamenteringen har sprekker på flere plasser.

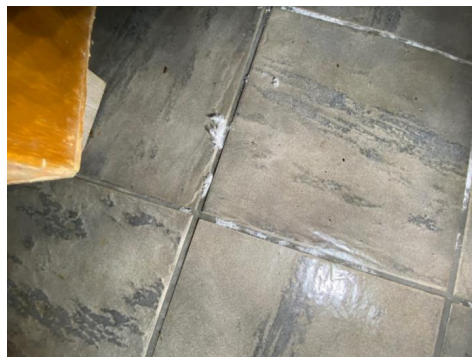
Saltutslag i fuger på fliser i gangen.

Det må gjøres tiltak mot saltutslag fra kappilærøpsug i gulv og mur i tilbygget del.  
Nærmere undersøkelser bør foretas.
