# Tilstandsrapport

Enebolig

Bølundgata 11, 2630 RINGEBU

Befaringsdato: 14.09.2024

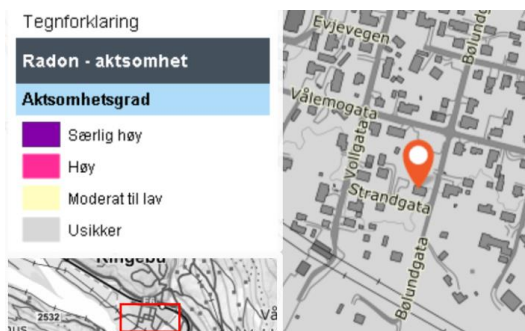
## Vurdering av avvik:

## Konsekvens/tiltak

- Det bør gjennomføres radonmålinger.

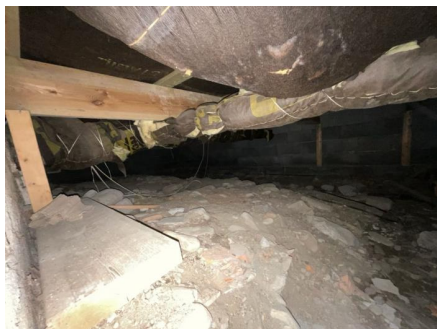
Krypekjeller/blindkjeller er en risikokonstruksjon, det vil si en konstruksjon som erfaringsmessig har høy skadefrekvens. Det anbefales å legge plastfolie mot grunnen. Rydd grunnen i kryperommet for alt organisk avfall og avrett om nødvendig med f.eks. sand eller grus. Dekk den deretter med plastfolie som legges ut for å hindre avdunsting/fordamping fra grunnen. Der grunnen i kryperommet ligger under utvendig terreng, bør avrettingen sørge for at det blir fall fra ringmur eller mot en sentralt plassert renne (drensgrøft) hvor vann får avløp/ledet vekk fra bygning. Grunnen må være jevn og fri for bygningsmaterialer/avfall. Legg folien med god overlapp i skjøtene og slik at det ikke kan samle seg vann på oversiden. Danner det seg likevel punkter hvor eventuelt inntrengende vann kan samle seg, må plastfolien perforeres slik at vannet kan dreneres ned. Avslutt folien ca. 0,1 m fra ringmuren slik at ev. kondensvann fra ringmuren eller overflatevann som trenger inn, kan dreneres ned. Se byggforskriften NBI 521.203.

Krypekjeller/blindkjeller er en risikokonstruksjon, det vil si en konstruksjon som erfaringsmessig har høy skadefrekvens.

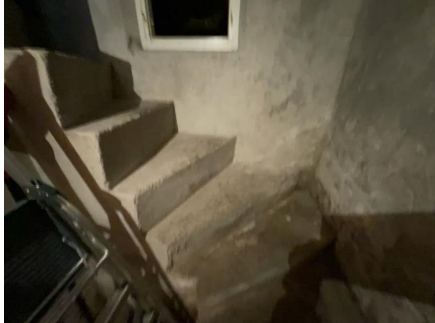
## TG 3 Innvendige trapper

Det er ikke montert rekkverk.

- Rekkverk må monteres for å lukke avviket.

**Kostnadsestimat: 10 000 - 50 000**

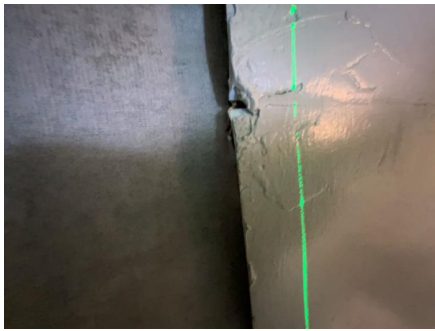
- Det er avvik:
- Det er vindu i våtsonen.
- Det er fuktskade på overflater.

- Tiltak:
- Vindu er beskyttet mot fuktpåkjenning, men plasseringen i våtsonen kan føre til vanninntrengning i konstruksjonen. • Det er registrert skade på overflater som tilsier at utbedring må påregnes. Det oppfordres til ytterligere undersøkelser. Eventuelle tiltak baseres på resultatet av undersøkelsen.

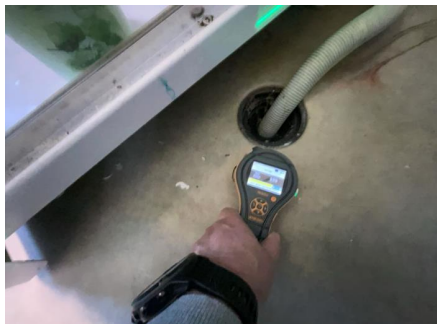
Ved bruk av fuktindikator på utsatte steder registrerte jeg ingen unormale verdier.

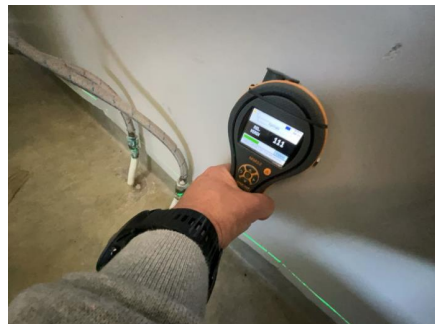
Ved bruk av fuktindikator på utsatte steder registrerte jeg ingen unormale verdier.

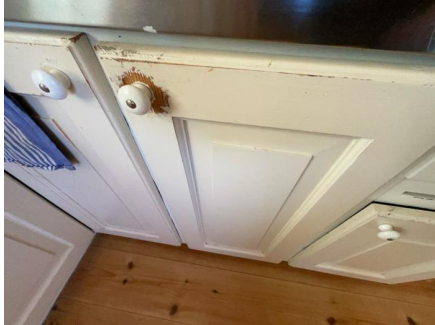
Avhengig av bruksmønster og krav til estetikk av kjøper kan det være påregnelig med utskiftning/utbedringer av kjøkkeninnredningen.

Slitasje på enkelte fronter.

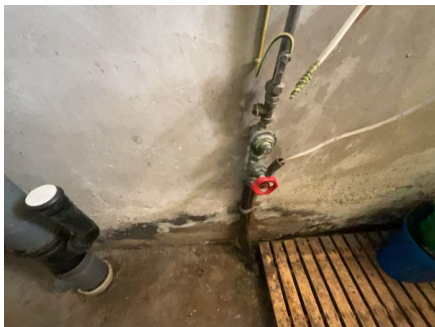
Innvendig hovedstoppekran plassert i kjeller.

Det er ikke behov for straktiltak utifra at anlegget fungerer i dag, men utifra alder kan skader plutselig oppstå på eldre anlegg. For å få tilstandsgrad 1 eller 0 må vannledninger skiftes.

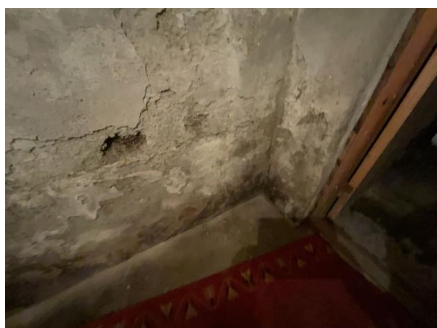
Malingsflass, avskalling og saltutslag på vegg, dette indikerer fuktvandring i vegger.  
Fuktindikasjon er registrert i vegg mot grunn, dette øker risikoen for skjulte skader. Dette kan skyldes sviktende drenering eller kappilæropptrekk av fukt i vegger. Konsekvens av kappilæropptrekk i vegger kan være forhøyede fuktverdier og avflassing av overflatebehandling.

Løs puss.

Overvåk tilstanden jevnlig. Tidspunktet for reparasjon og eventuelt når dette er nødvendig er vanskelig å si noe om. Bruken av underetasje/kjeller vil også være avgjørende.

For å få tilstandsgrad 1 eller 0 må skadene utbedres.

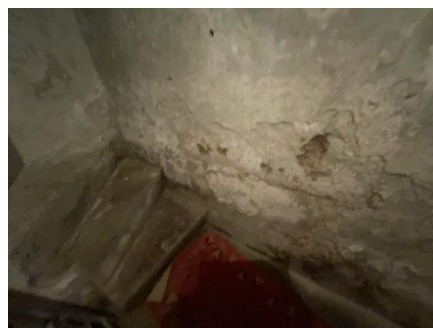
Eldre betong kan ha redusert kvalitet  
Kondens innvendig kan oppstå ved manglende utvendig isolering av grunnmur.  
Løs puss.
