**VOLKSWAGEN CRAFTER 177 HK MANUELL
FORHJULSDRIFT**
TESTDATO: 15.07.2024
KODE: 1461037

VH92392

NBF Tilstandsrapport er utarbeidet av Norges Bilbransjeforbund og Forbrukerrådet.

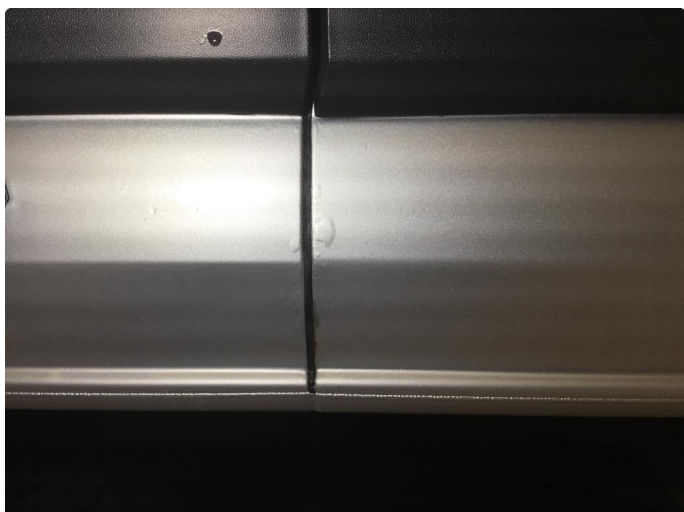
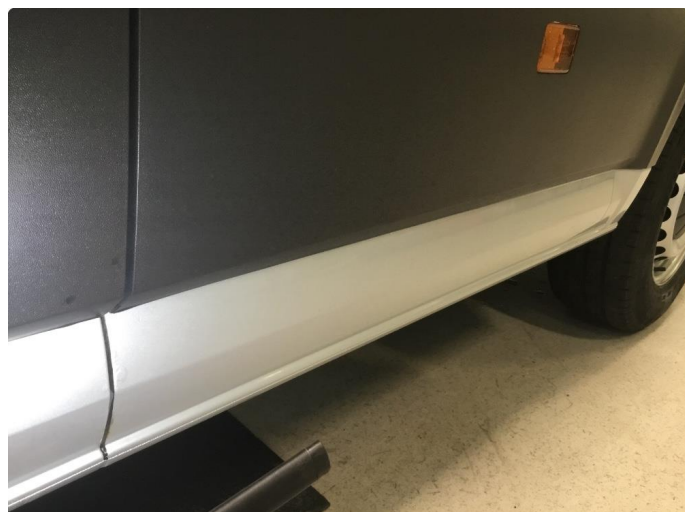
1.1 Venstre bakskjerm - blærer/korrosjon

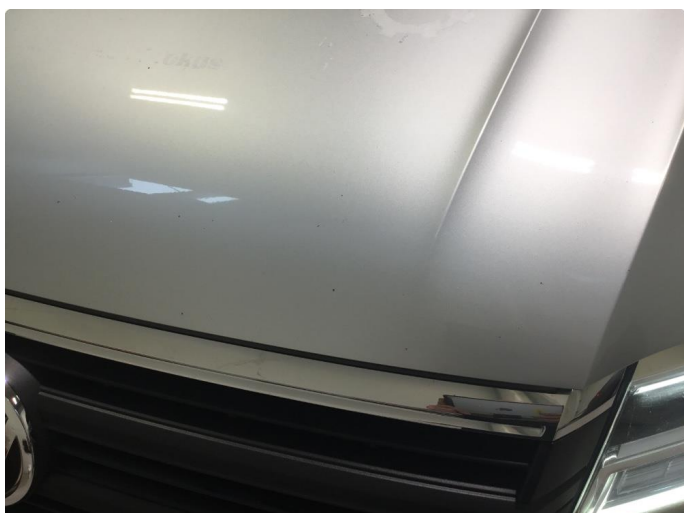
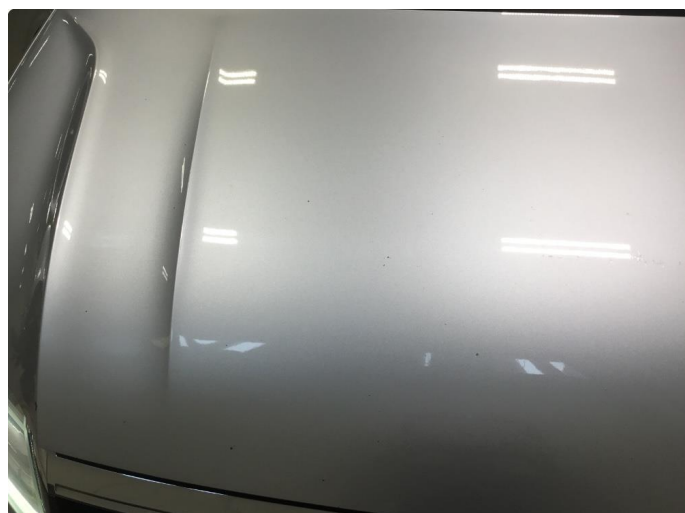
1.2 En del steinsprut

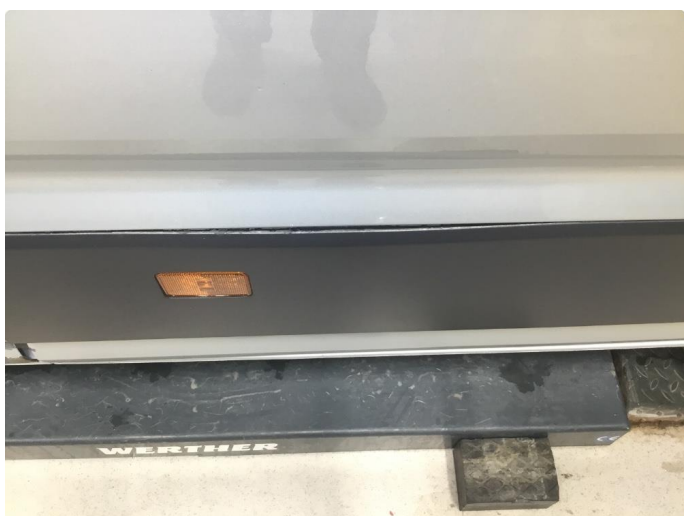
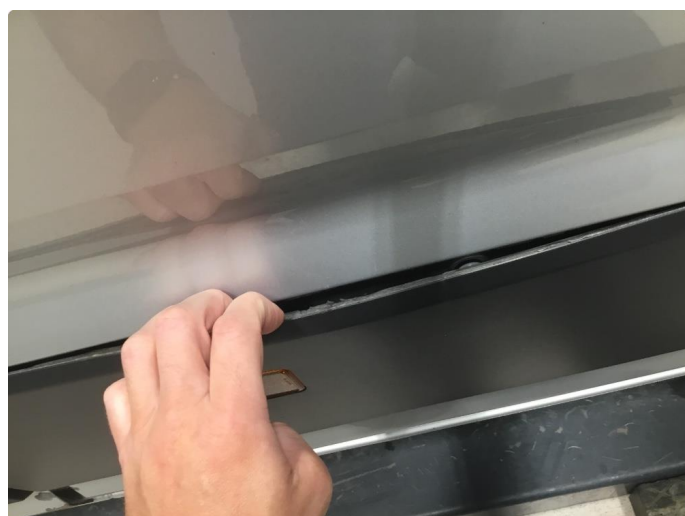
1.3 Løse/skadede lister

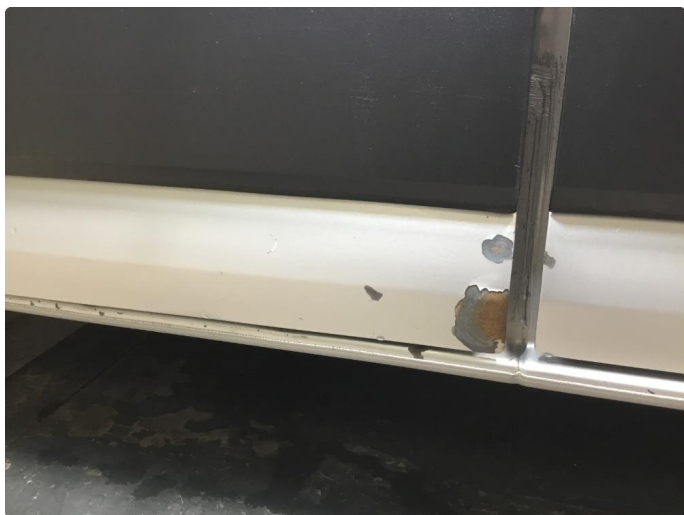
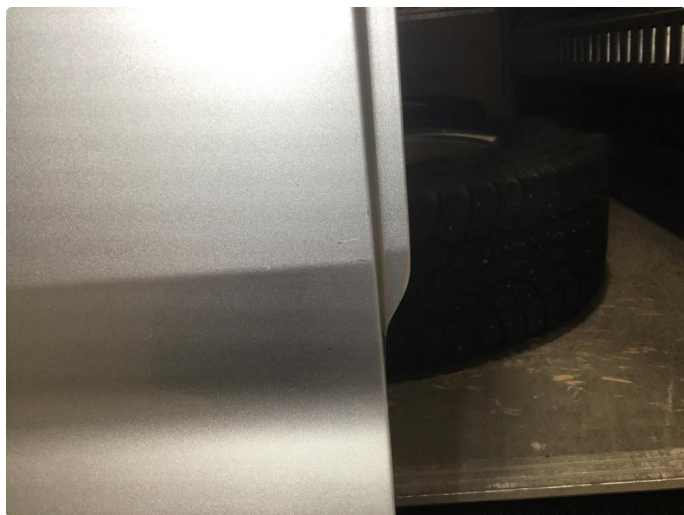
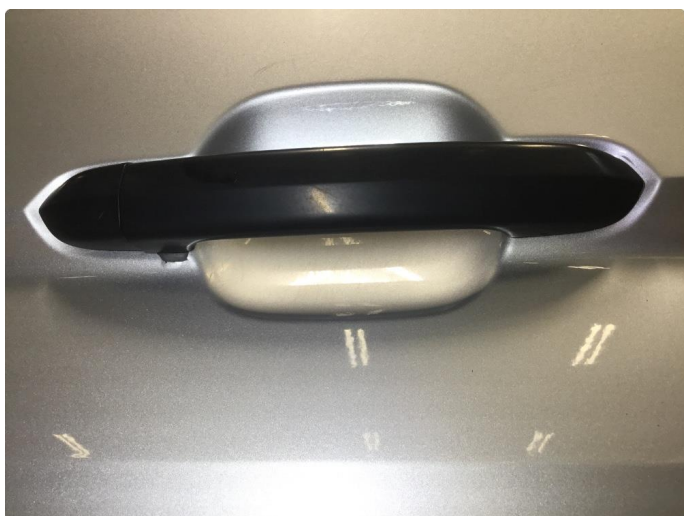
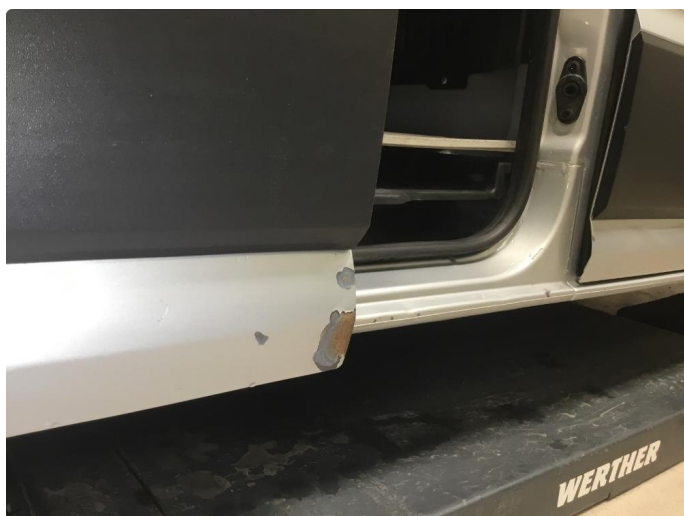
1.4 Høyre skyvedør - lakkflass, riper og sår

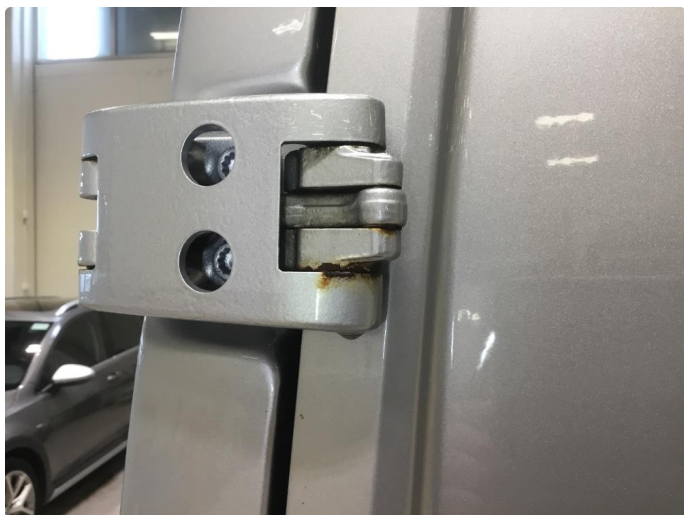
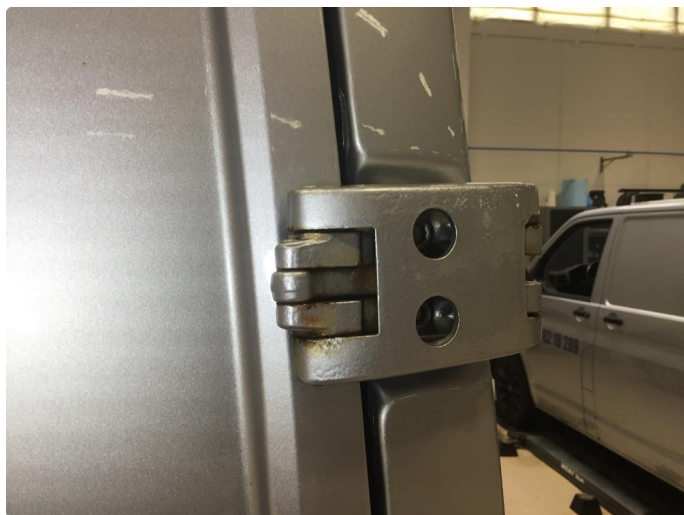
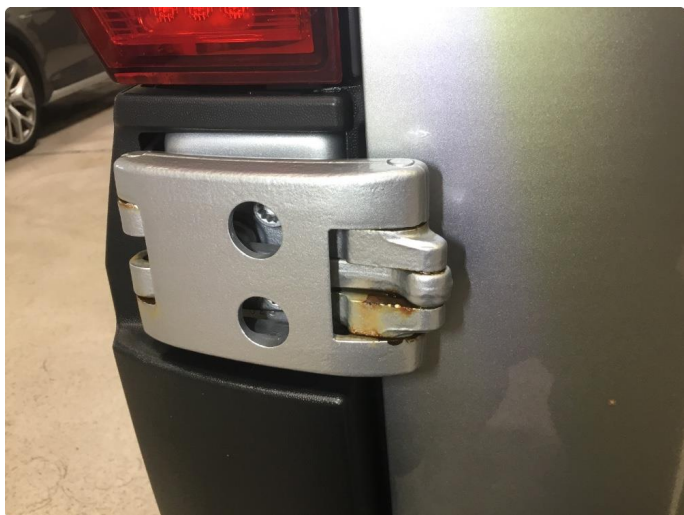
1.5 Rust/korrosjon hengsler

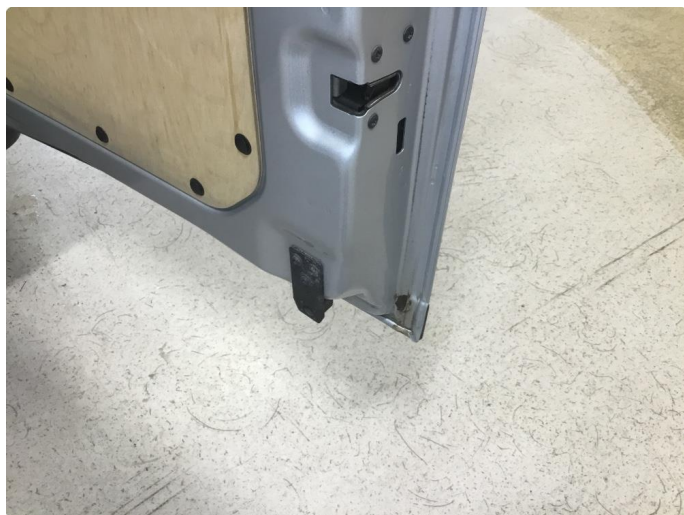
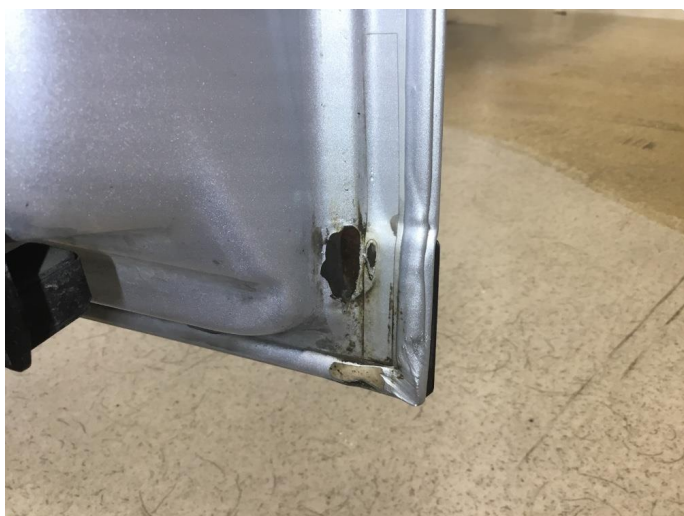
1.6 Rust i fals

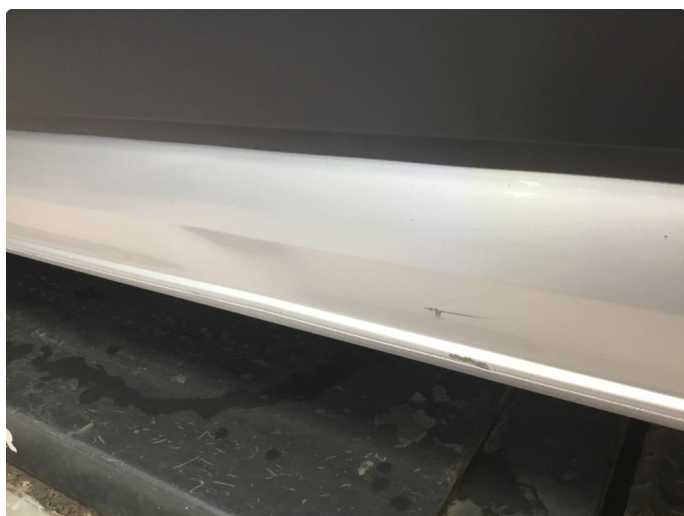
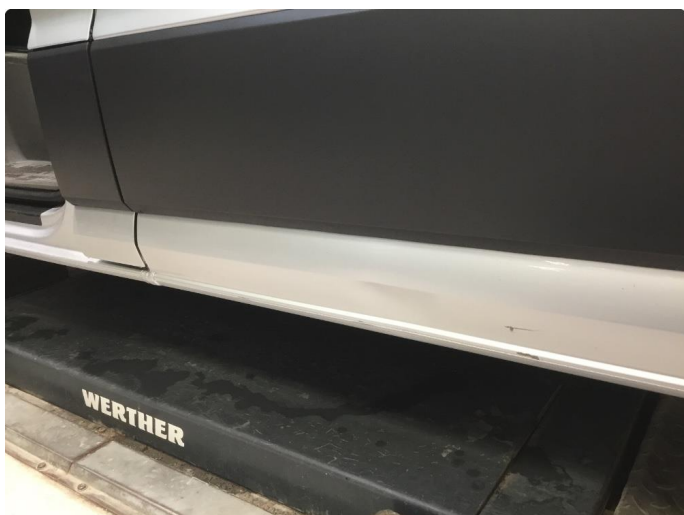
1.7 Bulk og sår venstre side midt på bil

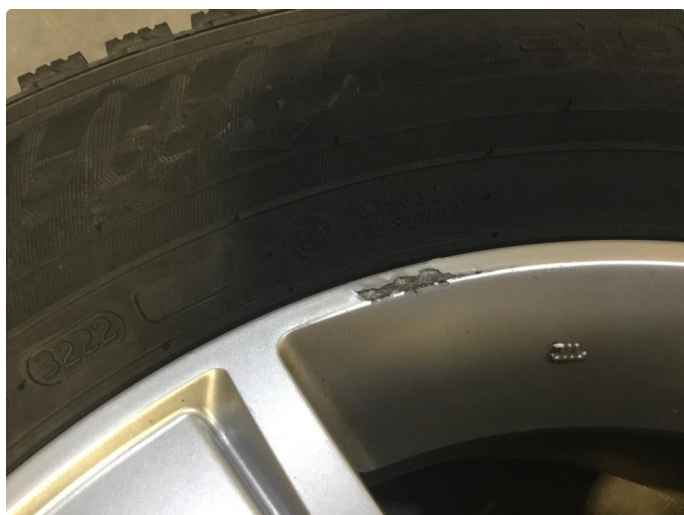
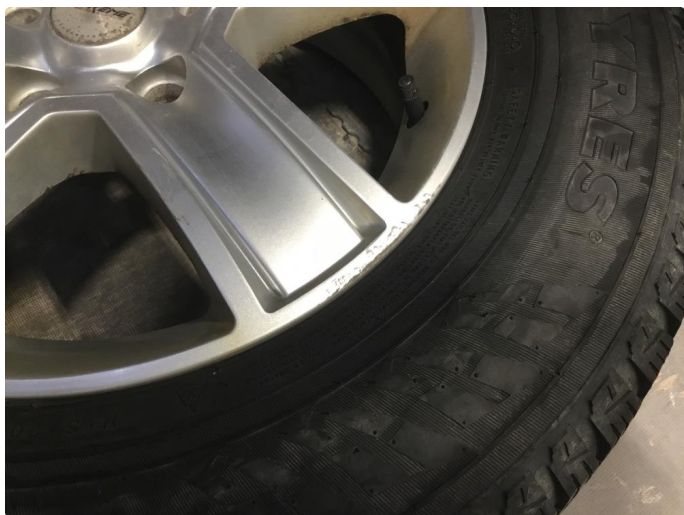
1.8 Kantkjørt felger

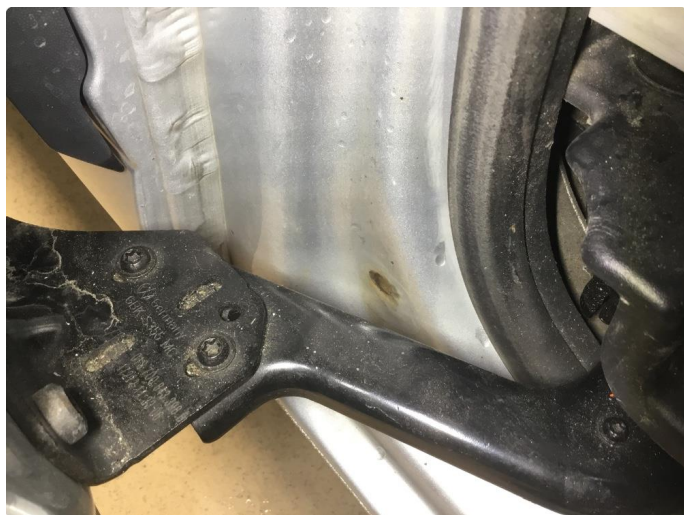
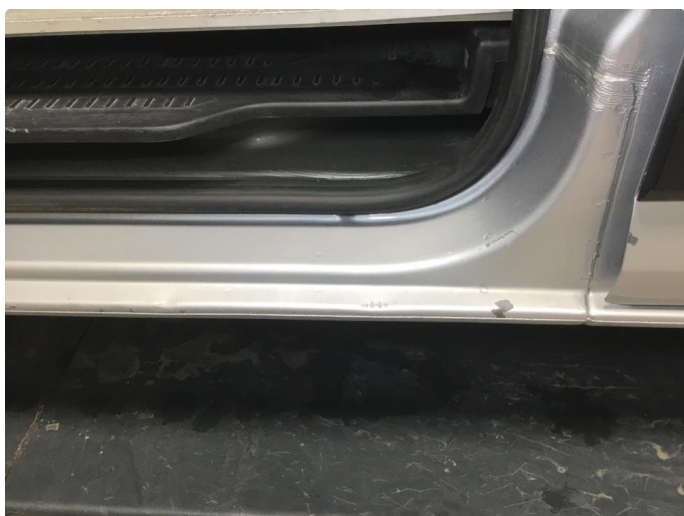
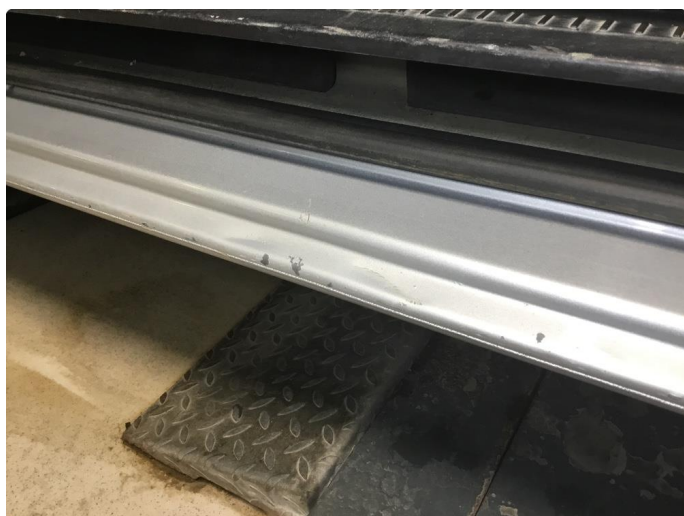
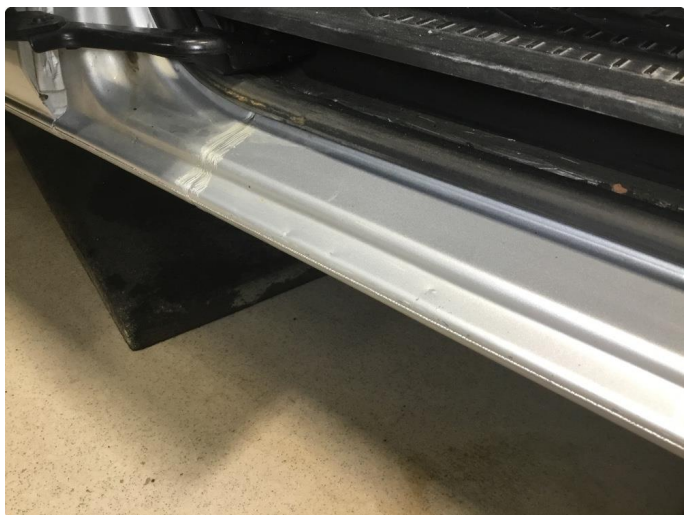
1.9 Høyre skyvedør - bulker, sår og slitasje

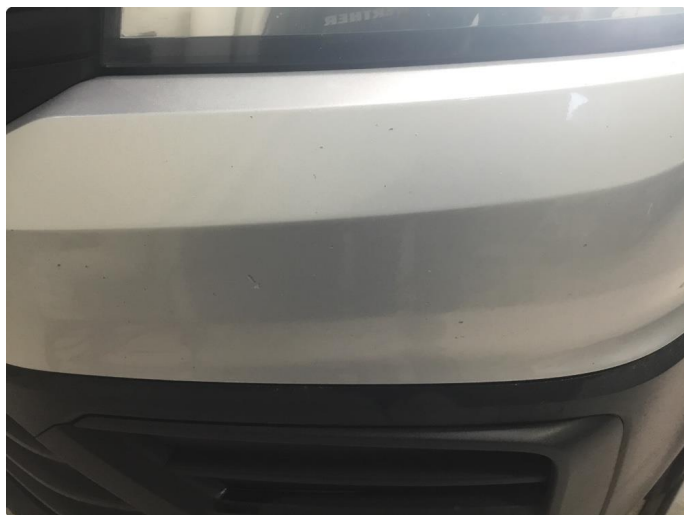
1.10 Steinsprut støtfanger foran

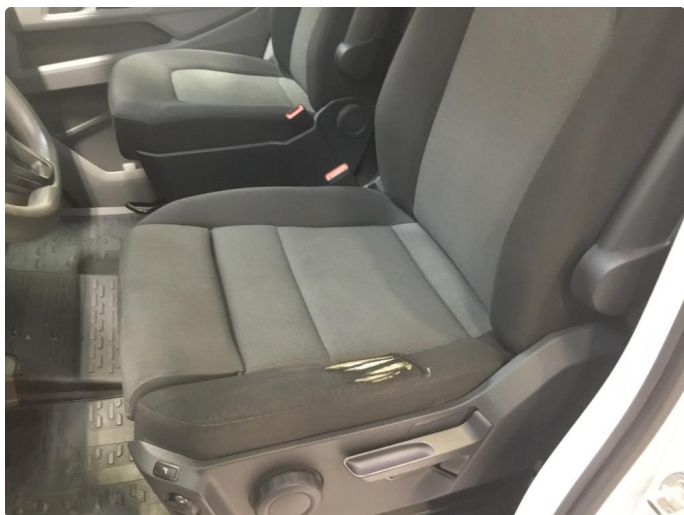
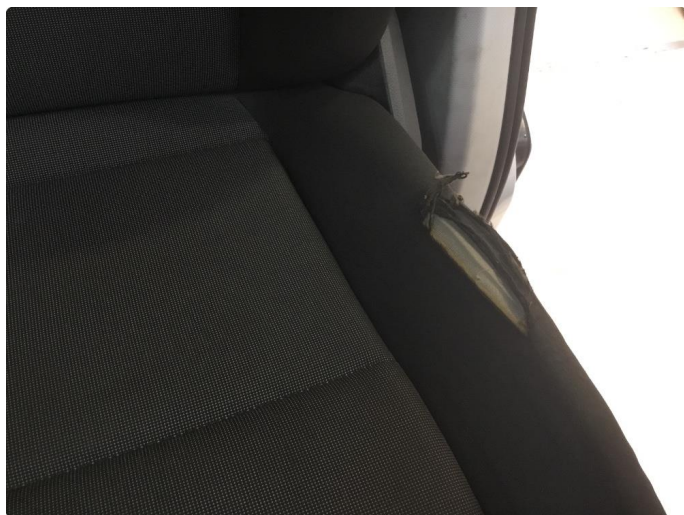
2.1 Skade på setepute
