**MERCEDES-BENZ A-KLASSE 116 HK AUTOMAT
FORHJULSDRIFT**
TESTDATO: 03.09.2024
KODE: 1496335

ZP47688

CHASSISNR: WDD1770031J118323	BRUKTIMPORT: Nei
KJØRETØY: Personbil	FRIST FOR PKK: 07.08.2025

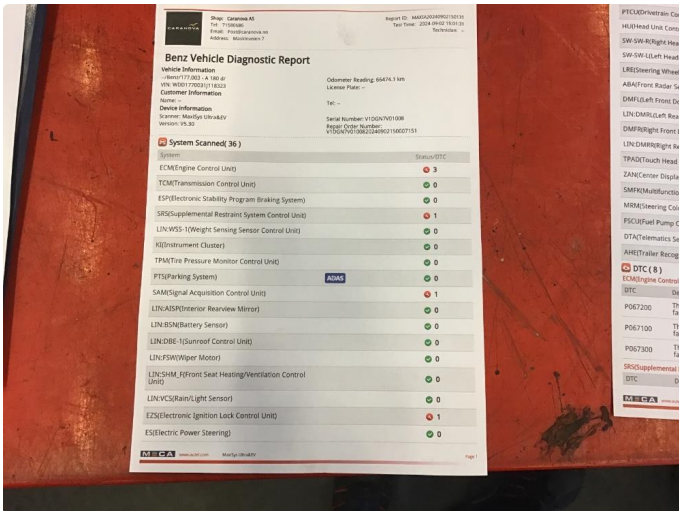
1.1 Feilkoder

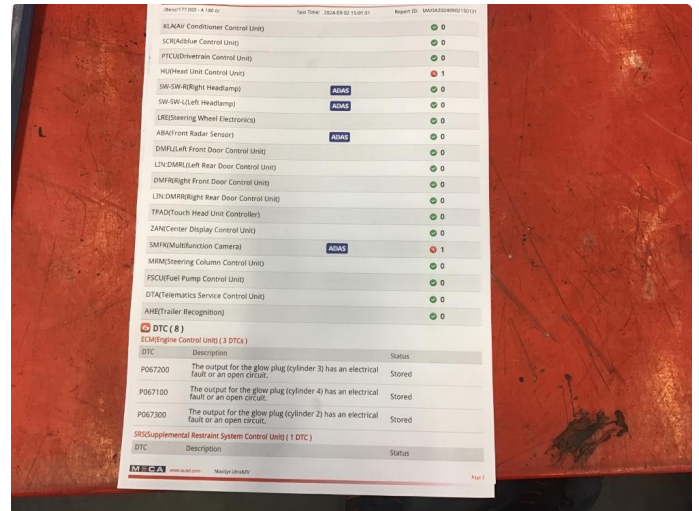
1.1 Feilkoder

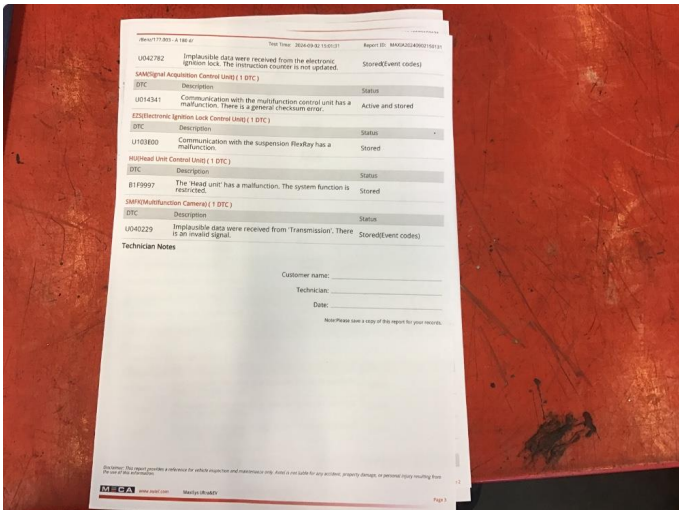
1.1 Feilkoder

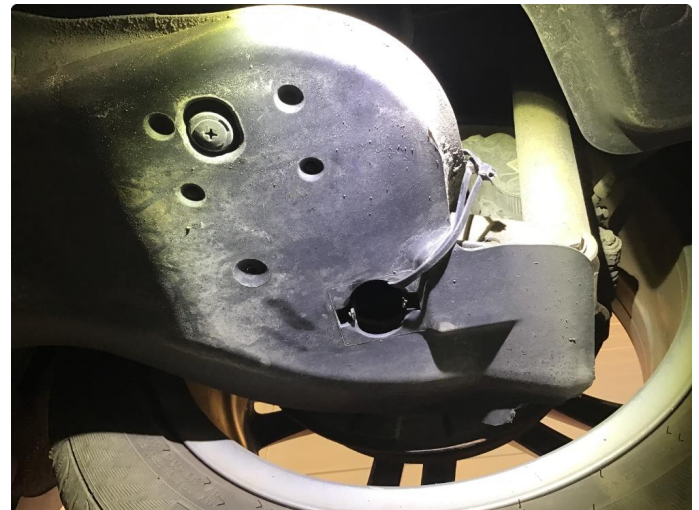
2.1 Beskyttelsesplate skadet/mangler

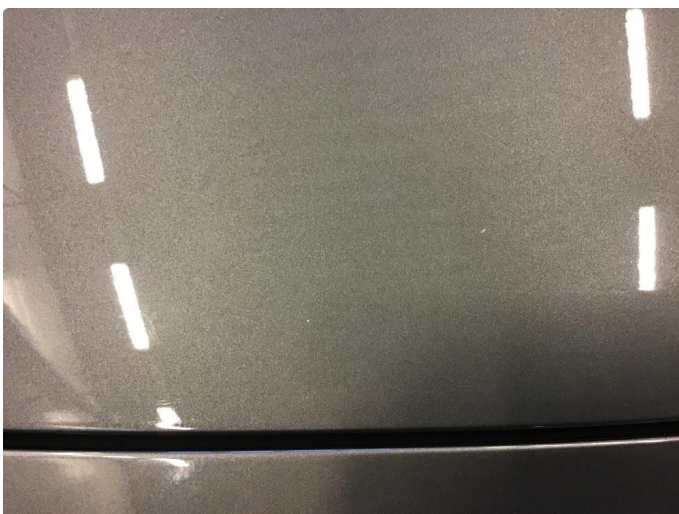
2.2 Mye stensprut

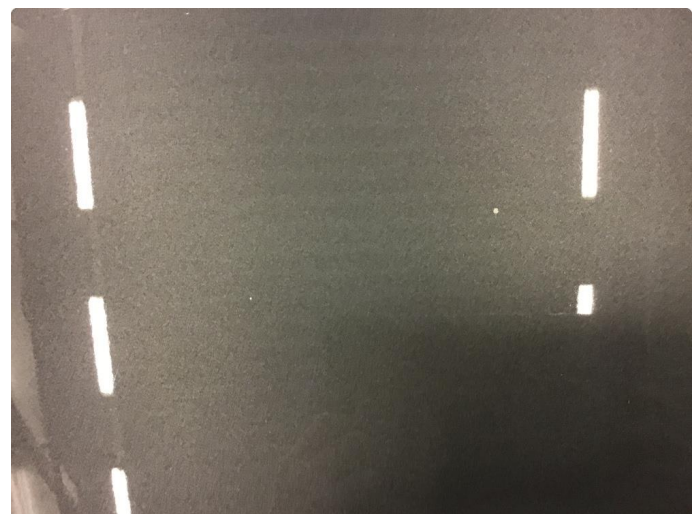
2.2 Mye stensprut

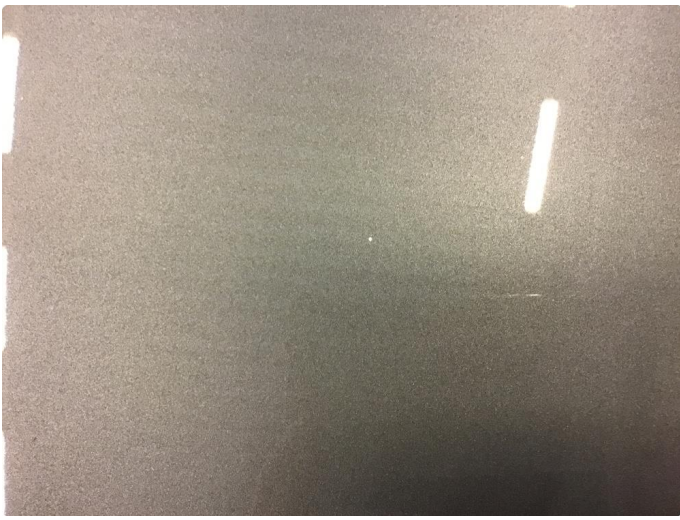
2.2 Mye stensprut

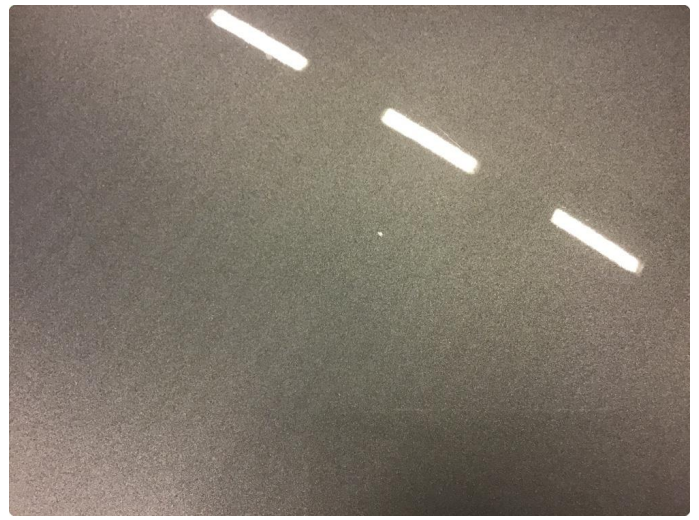
2.2 Mye stensprut

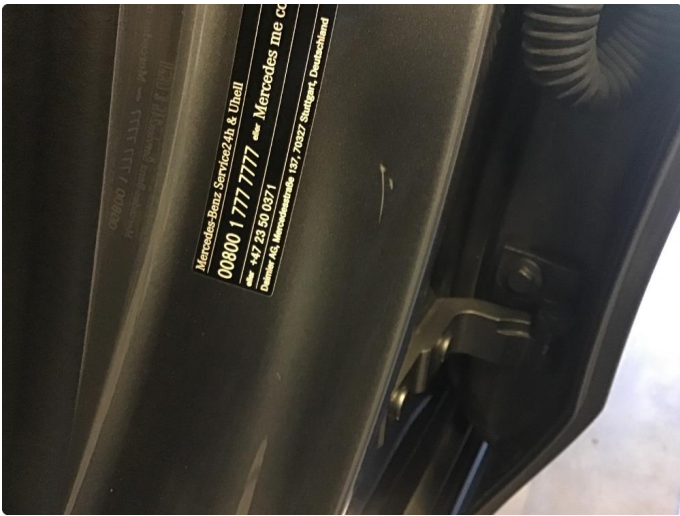
2.3 Riper

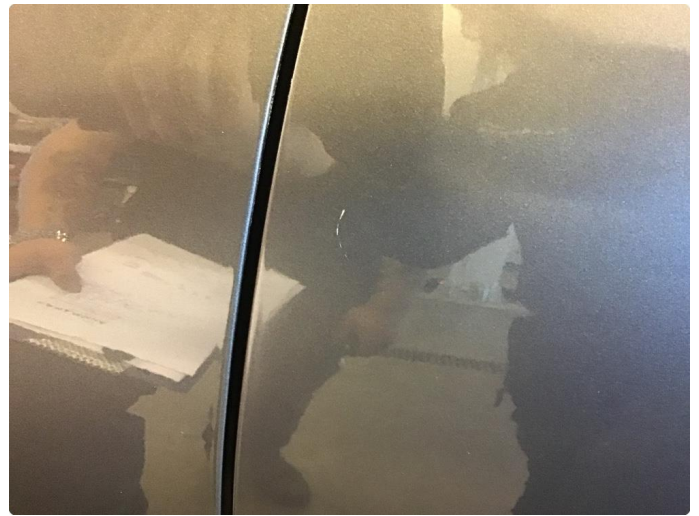
2.3 Riper

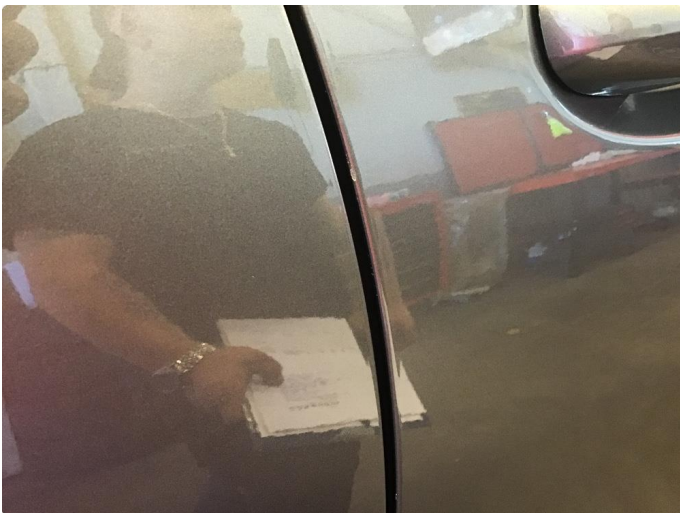
2.4 Lakk flasser

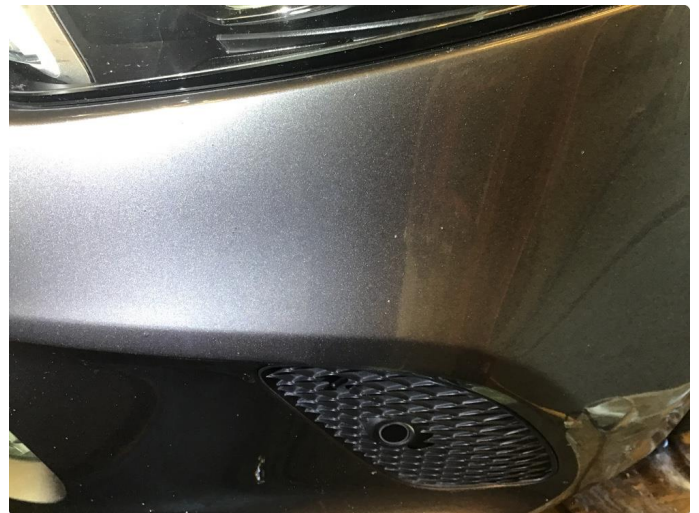
2.5 Steinsprut

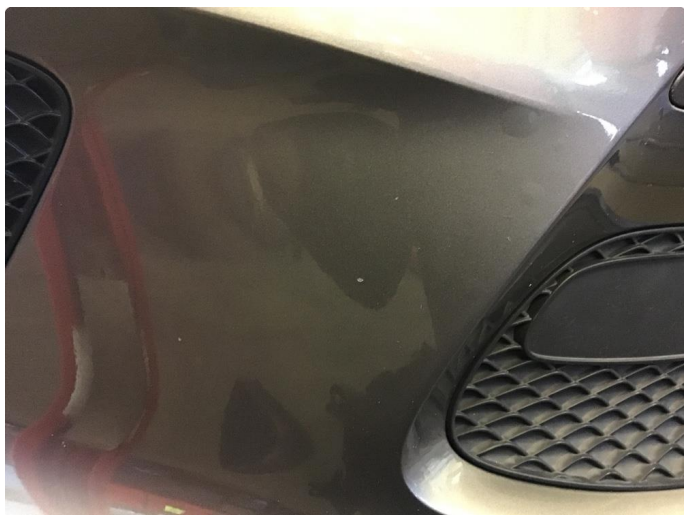
2.5 Steinsprut

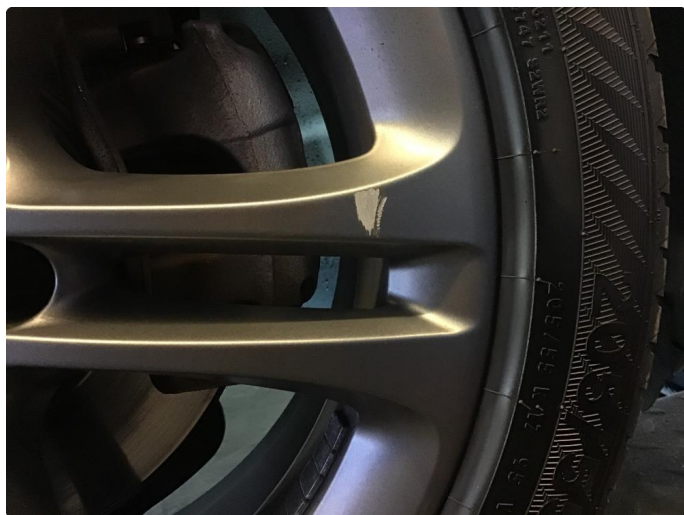
2.6 Kantkjørt felg

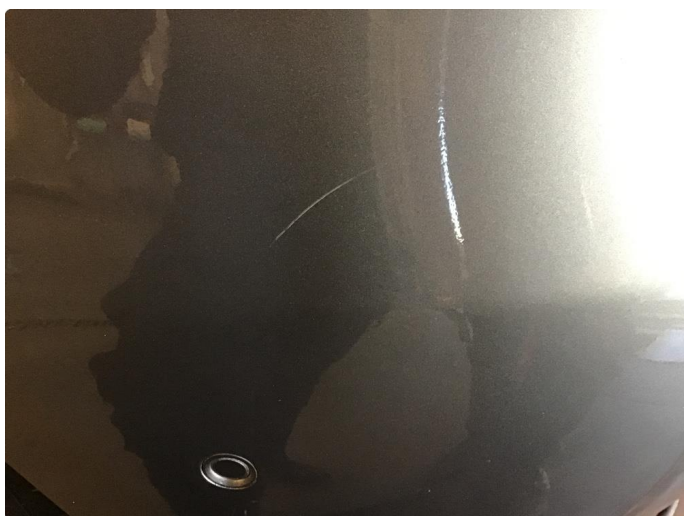
2.7 Ripe(r)

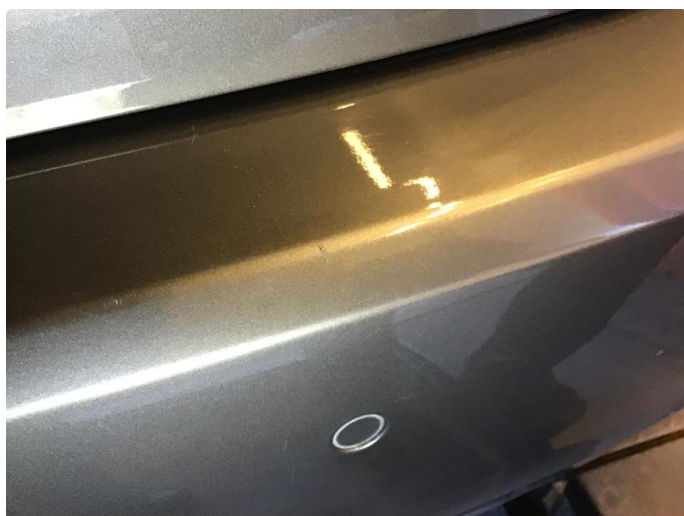
2.8 Skade

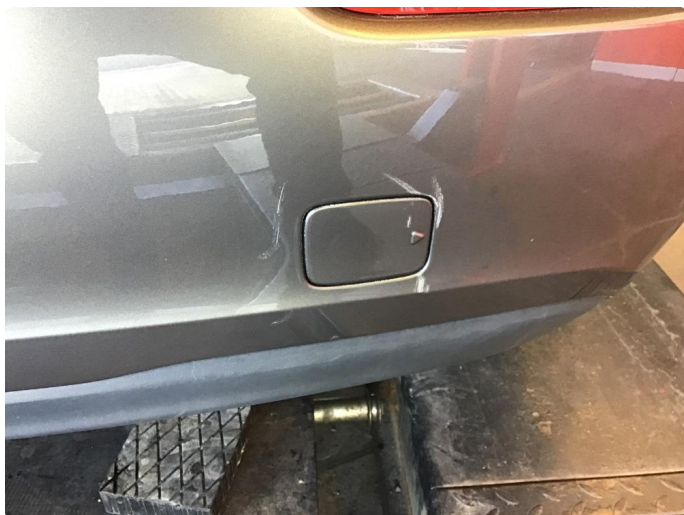
2.9 Øvrige feil

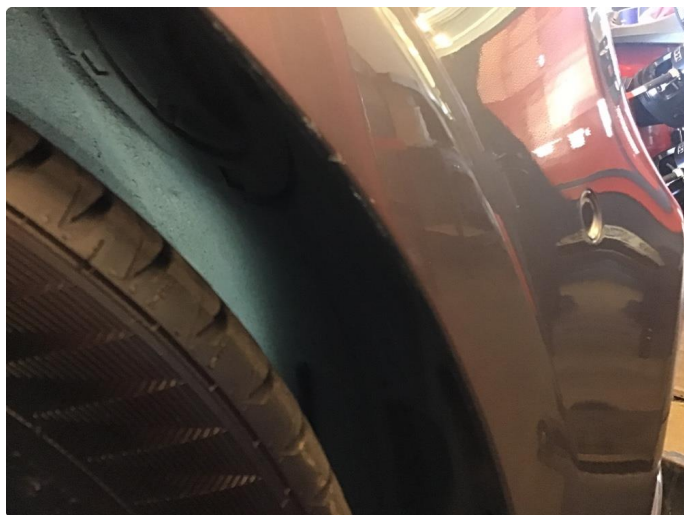
2.10 Skade
