NAF Bruktbiltest

Testdato
03.09.2024

Bilmerke	Isuzu	Motorstørrelse	1898 cm ³
Modell	D-Max	Motoreffekt	120 kW
Type	ATFS	Aksler i drift	2
Registreringsnr.	CH10137	Drivstofftype	Diesel
Understellsnr.	MPATFS87JKT009651	Kjøretøygruppe	315
Km.stand.	72448	Bruktimportert	Nei
Farge	Svart	Registreringsår	2019
		Registrert første gang	29.08.2019

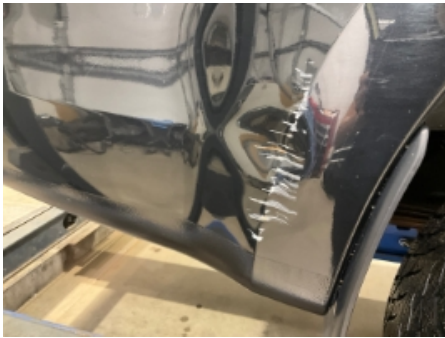
1. Lakk / karosseri utvendig

86.2	Lakk / karosseri utvendig	Lakkriper:	Høyre bakskjerm, Støtfanger foran, Venstre fordør
86.11		Steinsprut/lakksår	Høyre bakskjerm, Støtfanger bak, Støtfanger foran, Venstre fordør, Venstre bakdør

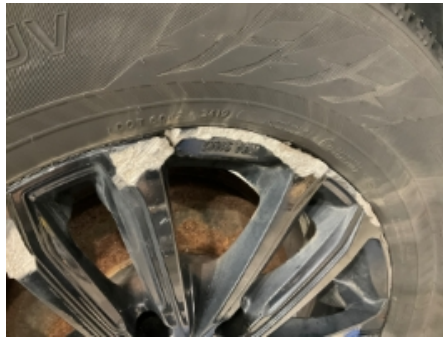
2. Felg

56.3	Drivrem generator	Ulyd i strammehjul / remhjul	
58.5	Tilstand 12 volt batteri	Bør lade batteri	
66.3	Felg	Skadet felg:	Venstre bak
66.8		Vesentlig ripe / hakk inn til grunnmaterialet:	Venstre foran
