NAF Bruktbiltest

Testdato
30.08.2024

Bilmerke	Isuzu	Motorstørrelse	1898 cm ³
Modell	D-Max	Motoreffekt	120 kW
Type	ATFS	Aksler i drift	2
Registreringsnr.	KJ44562	Drivstofftype	Diesel
Understellsnr.	MPATFS87JKT009637	Kjøretøygruppe	315
Km.stand.	82260	Bruktimportert	Nei
Farge	Svart	Registreringsår	2019
		Registrert første gang	30.08.2019

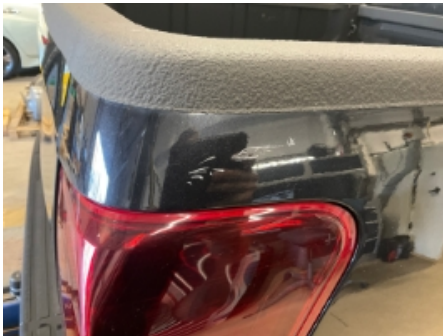
Ref.Id	Repareres	Resultat	Beskrivelse
1.8	Kjøreegenskaper	Vibrasjoner i drivverk / hjuloppheng	
1.9		Vibrasjoner ved bremsing	
4.3	Service/ Dokum.	Iht. servicehefte er ikke alle servicer fulgt	Tid mellom servicer er overskredet, Kjørelengde mellom servicer er overskredet
4.7		Aktivert serviceindikator	
6.10	Bremsekiver	Rust på bremseskive:	Venstre foran, Høyre foran
7.4	Bremsetromler	Demonter tromler for nærmere kontroll:	Venstre bak, Høyre bak
8.2	Parkeringsbrems	Svak bremsevirkning:	Venstre, Høyre
8.6		For stor dødgang	
17.16	Lys	Skadet lykt:	Midtre bremselys
17.27		* Øvre bremselykt er demontert og montert en plate.	
29.1	Oljenivå motor	Oljenivå er under minimumsmerket	
58.5	Tilstand 12 volt batteri	Bør lade batteri	
67.17	Ekstra hjulsett	Ekstra hjulsett mangler	
86.2	Lakk / karosseri utvendig	Lakkriper:	Høyre bakskjerm
86.11		Steinsprut/lakksår	Høyre bakskjerm

1. Lakk / karosseri utvendig
