**MERCEDES-BENZ GLS 330 HK AUTOMAT 4X4**
**TESTDATO: 10.09.2024**
**KODE: 1503234**

<b>BE29266</b>

NBF Tilstandsrapport er utarbeidet av Norges Bilbransjeforbund og Forbrukerrådet.

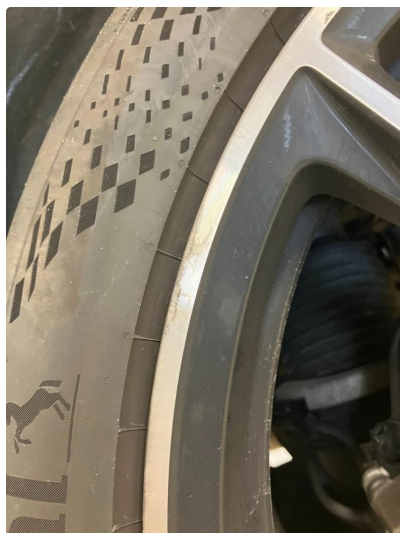
1.1 Kantkjørt felg Diamond Cut

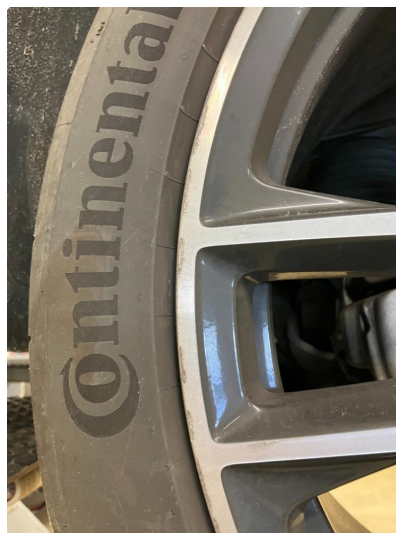
1.1 Kantkjørt felg Diamond Cut

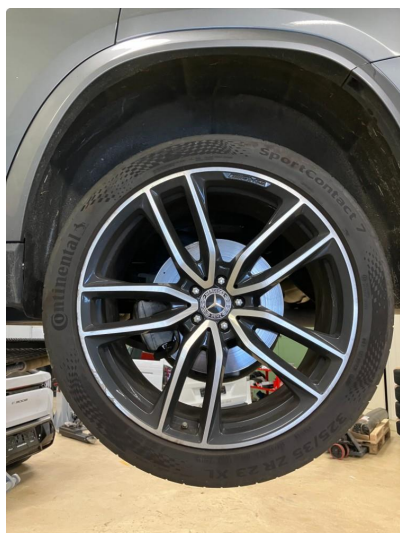
1.1 Kantkjørt felg Diamond Cut

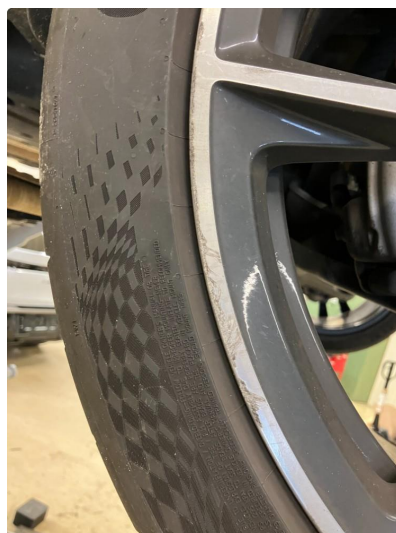
1.1 Kantkjørt felg Diamond Cut

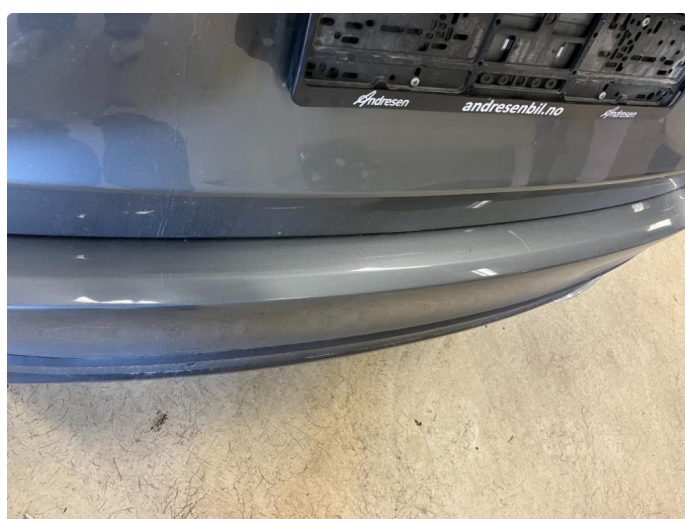
1.2 Ripe(r)
