**VOLKSWAGEN CADDY MAXI 122 HK MANUELL 4X4**
**TESTDATO: 09.09.2024**
**KODE: 1492356**

<b>PR66194</b>	<b>23 928 KM</b>	<b>23.09.2022</b> Førstegang registrert	<b>Diesel</b>
----------------	------------------	--	---------------

NBF Tilstandsrapport er utarbeidet av Norges Bilbransjeforbund og Forbrukerrådet.

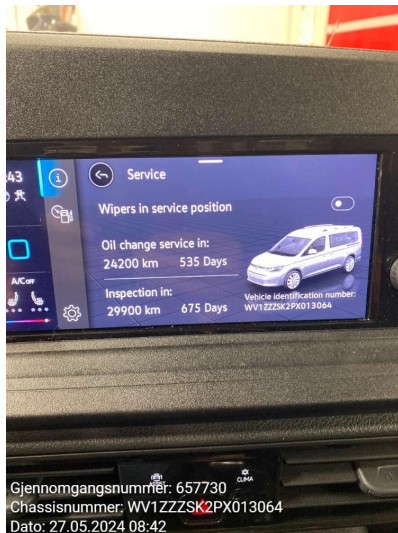
3.1 Serviceintervall ikke fulgt, belastes med inntil 12% av restverdi ihht. Bransjenorm for vurdering av unormal slitasje. Sum fastsettes av restverdigarantist
