VJ15352 - 2019 Peugeot 5008 Offroad

Km.stand	88 287	Bruktimportert	Nei	Reg.reim skiftet, dato	
Ant. nøkler	1	Antirustgaranti	Vet ikke	Reg.reim skiftet, km	0
Drivstoff	Diesel	Heftelser	Nei	Siste service, dato	21.04.2024
Farge	Grå	Koll.puter utkoblet	Nei	Siste service, km	77 882
Egenvekt	1430	Medfølger sommerdekk	Ja	PKK utført	07.05.2023
Effekt	131	Medfølger vinterdekk		Servicehefte/servicer fulgt	Ja
Chassisnr.	VF3MCYHZRKS255535	Tilhengerfeste	Ja	Vognmappe m/instruksjonsbok	Ja
Første reg.	04.07.2019	Er prøvekjørt	Ja	Utskrift dato	24.09.2024

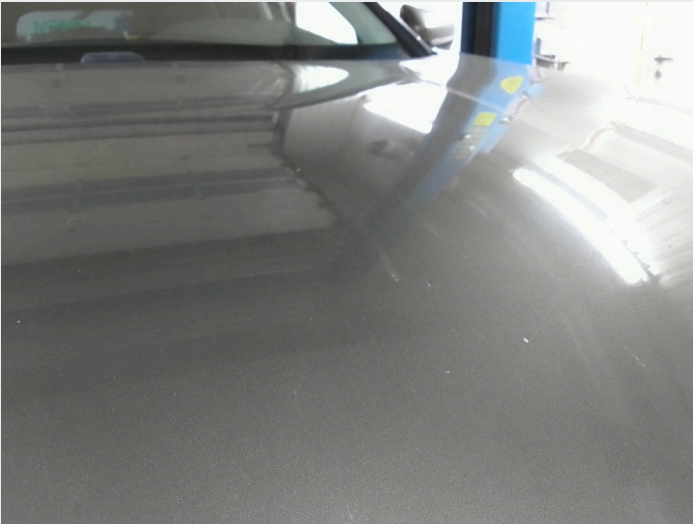
2.1 Noe mindre slitasje merker i lakk, ikke unormalt for alder

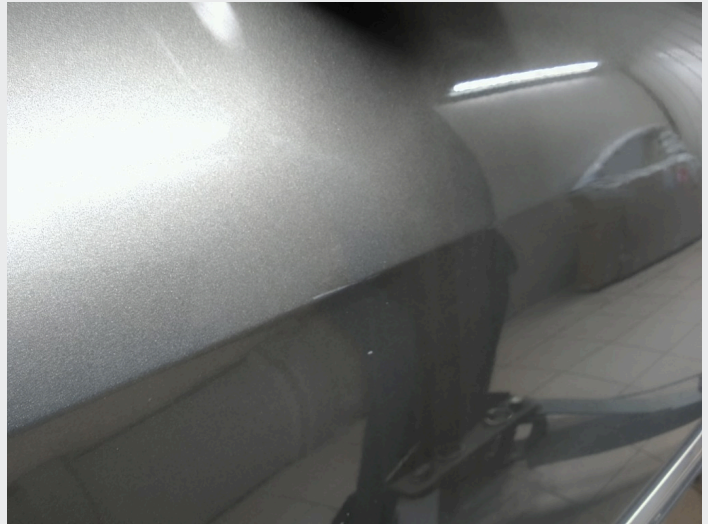
2.1 Noe mindre slitasje merker i lakk, ikke unormalt for alder

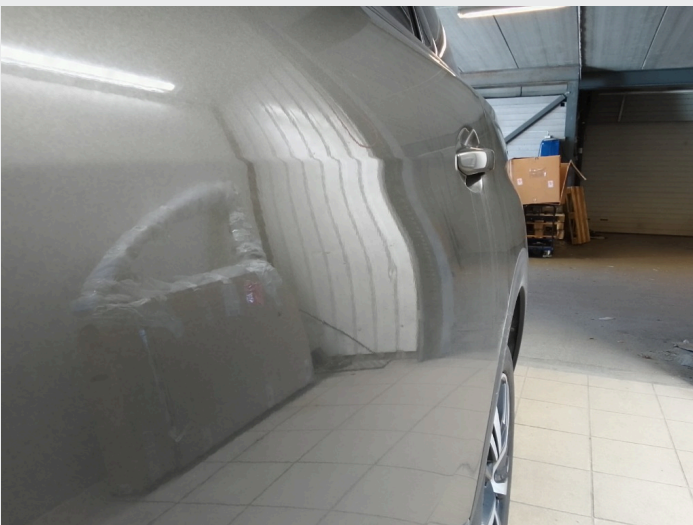
2.5 Liten bulk venstre bakdør

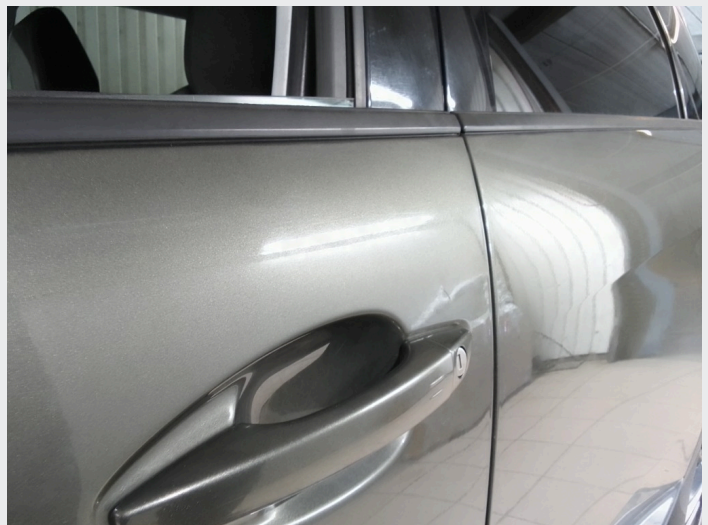
2.5 Bulk førerdør over håndtak

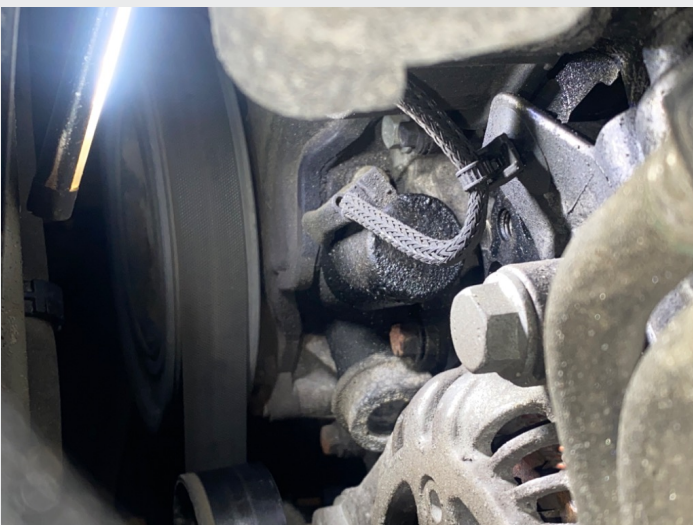
5.10 Ved register, vanskelig å ta bilde av

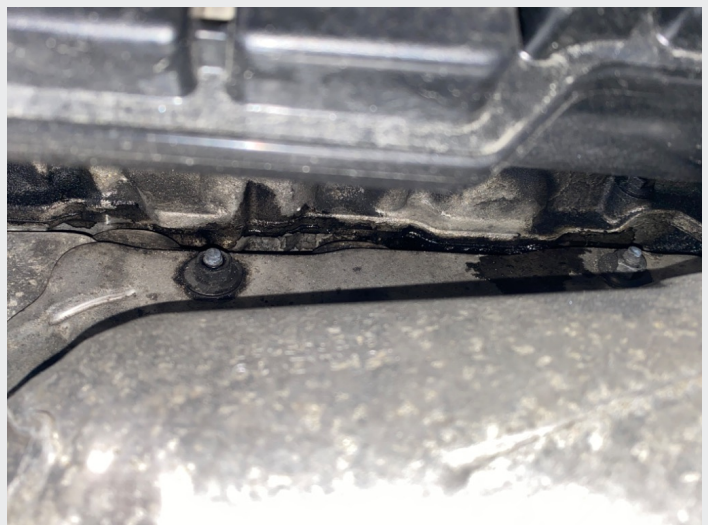
5.10 Ved toppdekselpakning

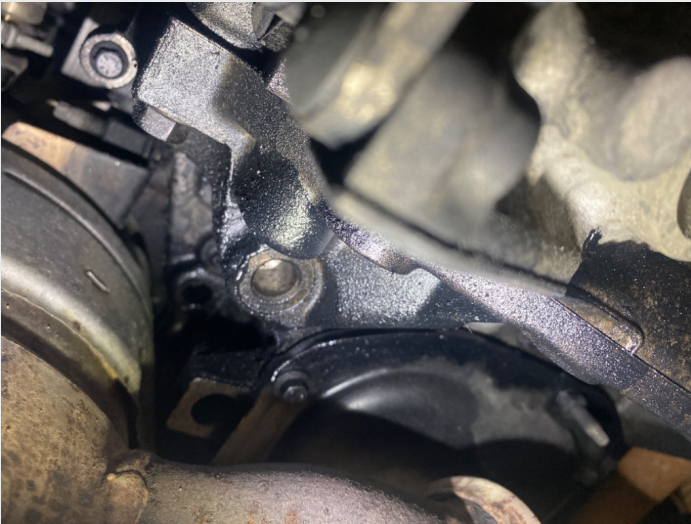
5.10 Under bil, ved bunnpanne

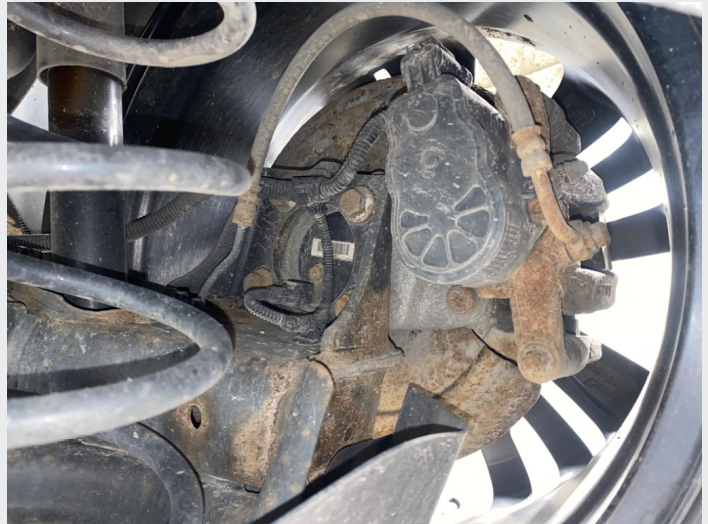
8.5 Noe rustet bakstilling, ikke unormalt for alder
