# NAF Bruktbiltest

**Testdato**  
15.09.2024

| <b>Bilmerke</b> | Volvo | <b>Motorstørrelse</b> | 2400 cm <sup>3</sup> |
| <b>Modell</b> | XC70 | <b>Motoreffekt</b> | 120 kW |

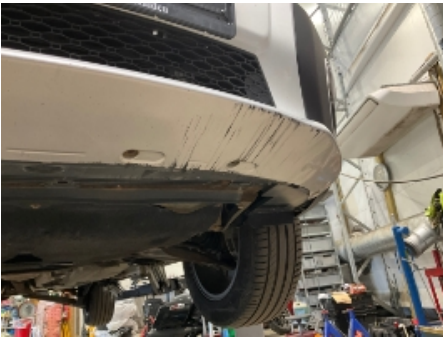
**1. Lakk / karosseri utvendig**

| Ref.Id | Repareres | Resultat | Beskrivelse |
|---|---|---|---|
| 86.2 | Lakk / karosseri utvendig | Lakkriper: | Støtfanger bak, Støtfanger foran |
| 86.11 | | Steinsprut/lakksår | Venstre fordør, Støtfanger foran, Støtfanger bak |

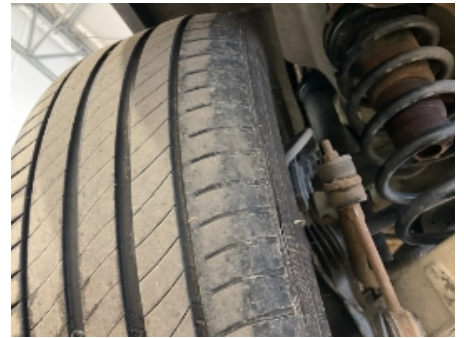
**3. Dekk**

| Ref.Id | Repareres | Resultat | Beskrivelse |
|---|---|---|---|
| 65.11 | Dekk | Dekk er skjevslitt: | Venstre bak, Høyre bak |
