XA20300 - 2023 Suzuki SX4 S-Cross 1.4 GLX FullHybrid Safe Tech Kombi (5-dørs)

Km.stand	17 604	Bruktimportert	Nei	Reg.reim skiftet, dato	
Ant. nøkler	0	Antirustgaranti	Ja	Reg.reim skiftet, km	0
Drivstoff	Bensin	Heftelser	Nei	Siste service, dato	15.05.2024
Farge	Grå	Koll.puter utkoblet	Nei	Siste service, km	11 938
Egenvekt	1310	Medfølger sommerdekk	Ja	PKK utført	
Effekt	129	Medfølger vinterdekk	Vet ikke	Servicehefte/servicer fulgt	Ja
Chassisnr.	TSMJYBD2S00A29567	Tilhengerfeste	Nei	Vognmappe m/instruksjonsbok	Ja
Første reg.	11.04.2023	Er prøvekjørt	Ja	Utskrift dato	24.09.2024

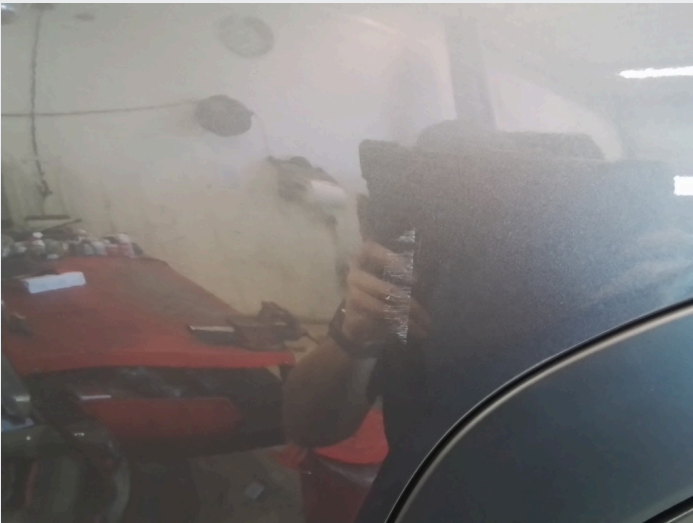
2.5 Parkeringsmerke venstre bakdør

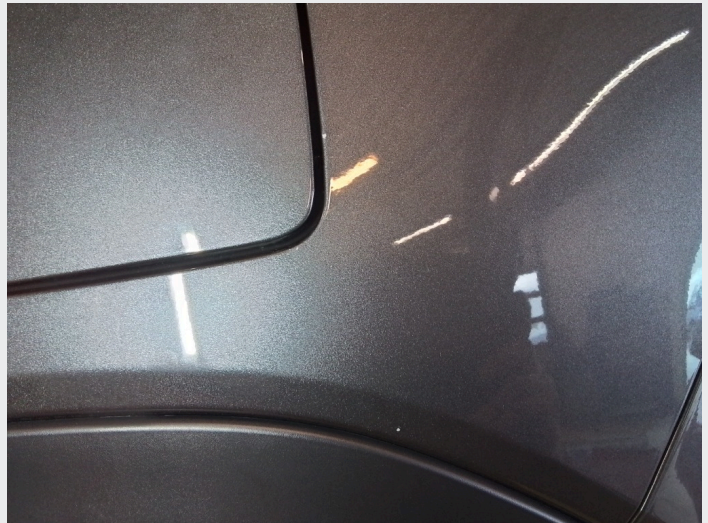
2.7 Lakkskader venstre bakskjerm

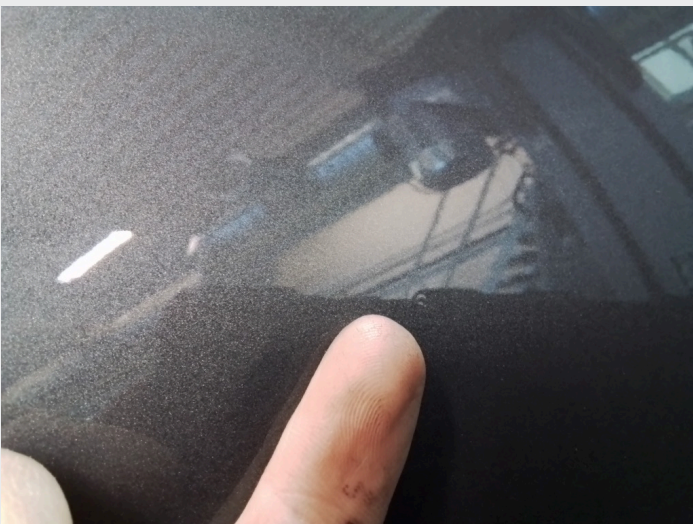
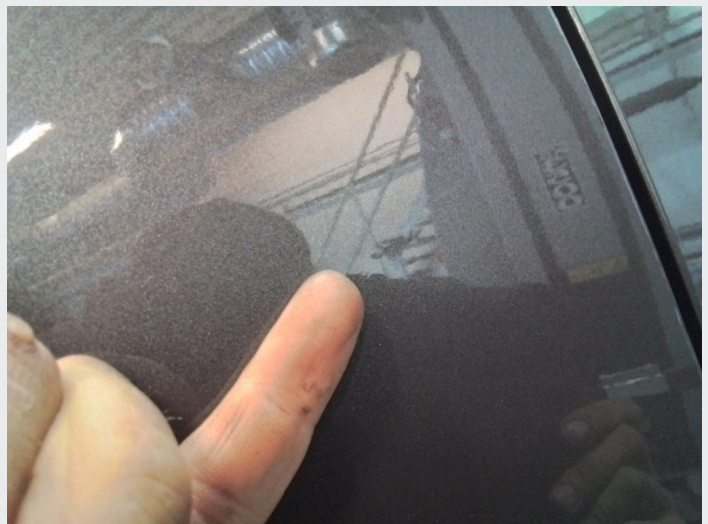
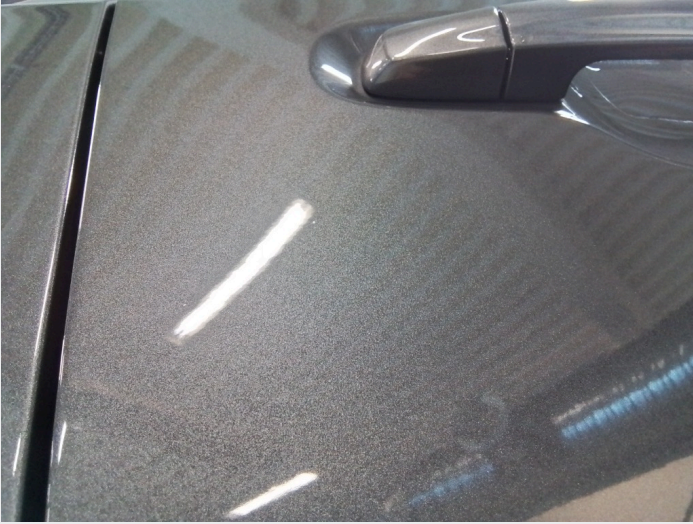
2.5 Dårlig lakkjobb høyre bakdør

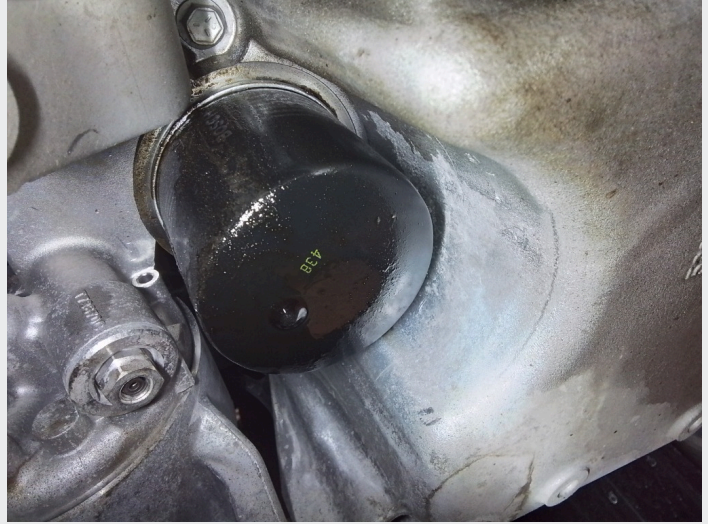
6.1	A	Støy
6.2	A	Avgass
6.3	D	Lekkasjer (forurensing)

6.3 Svetting/lekkasje oljefilter motor

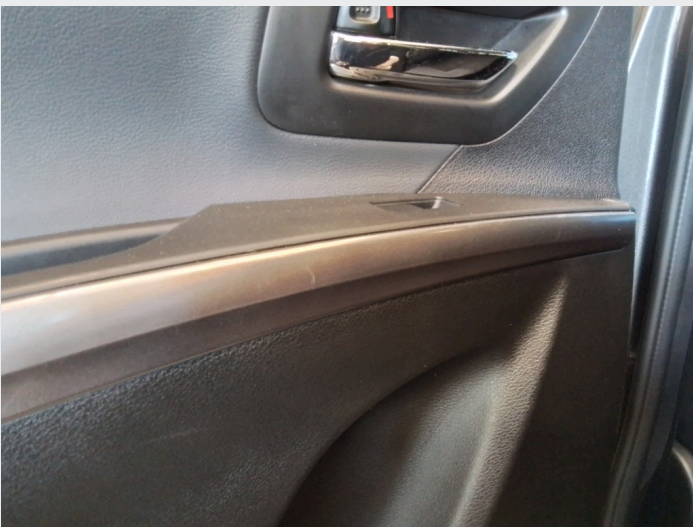
4.4 Ripe dørtrekk venstre bakdør

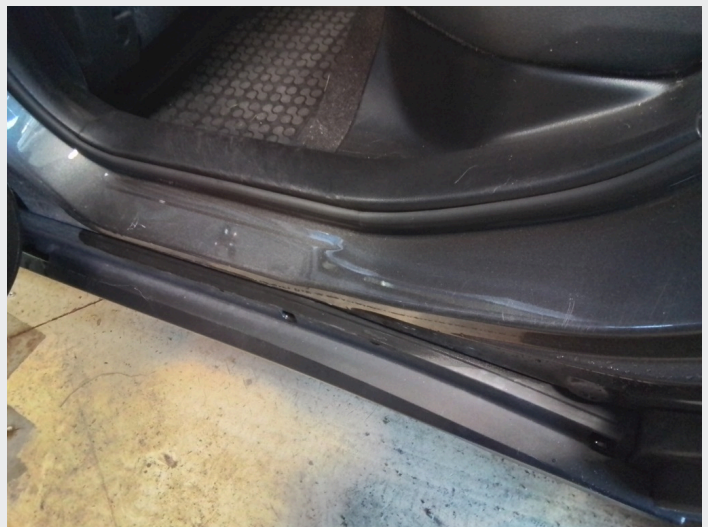
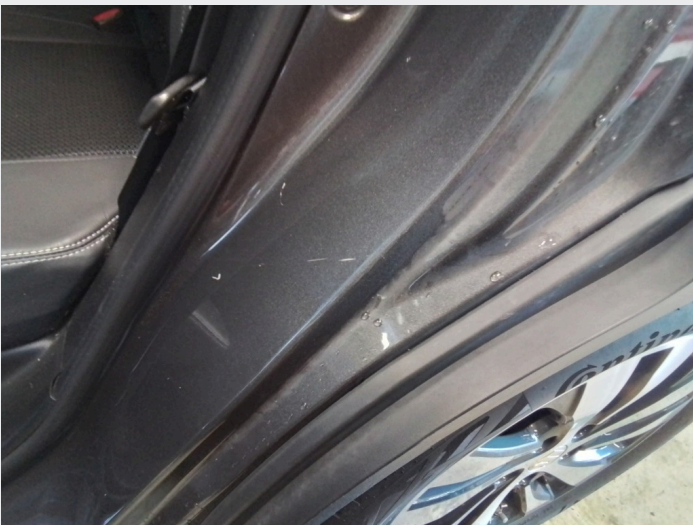
God del bruksriper ved innsteg og noe riper i lakk, litt mye i henhold til alder og kilometer

2.5 Riper innsteg venstre bakdør

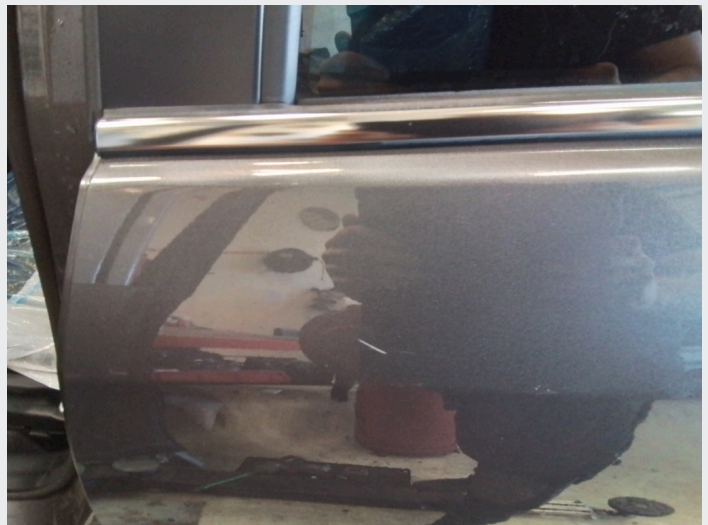
2.5 Dyp ripe venstre bakdør

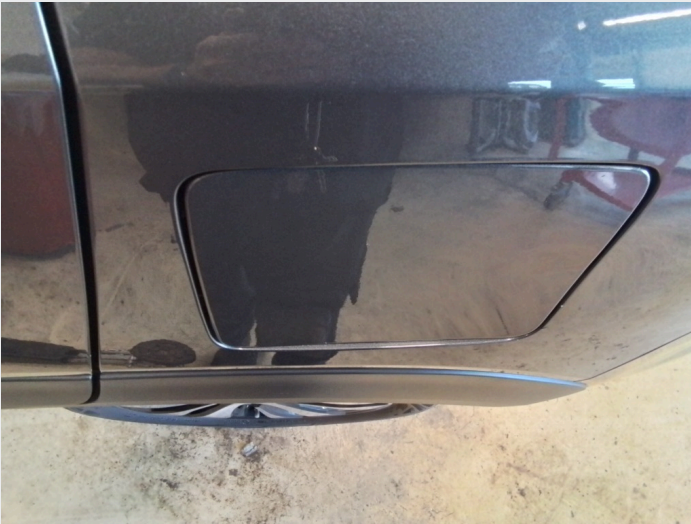
2.7 Innbøyd luke til bensinpåfylling

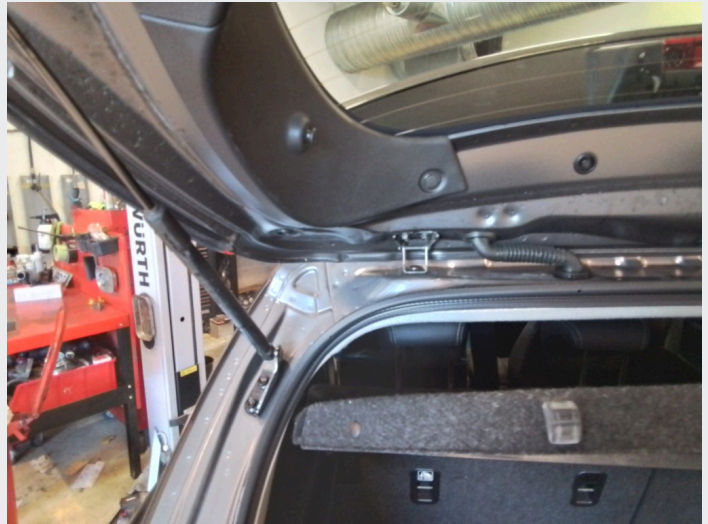
4.8 Mangler festesnor til hattehyll

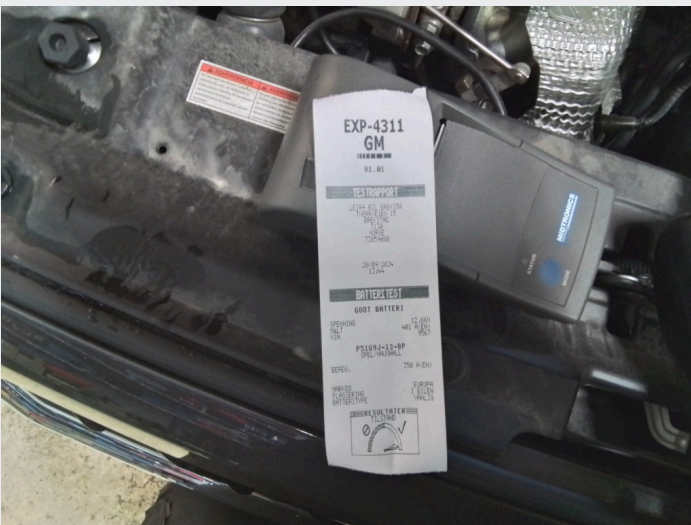
5.2 Godt batteri
