**MERCEDES-BENZ CLA 136 HK AUTOMAT FORHJULSDRIFT**
**TESTDATO: 16.09.2024**
**KODE: 1507951**

<b>UX71418</b>	<b>38 046 KM</b>	<b>28.01.2020</b> Førstegang registrert	<b>Bensin</b>
----------------	------------------	--	---------------

NBF Tilstandsrapport er utarbeidet av Norges Bilbransjeforbund og Forbrukerrådet.

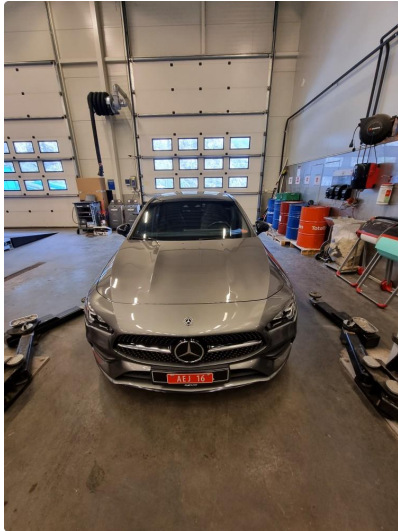
1.1 Steinsprut

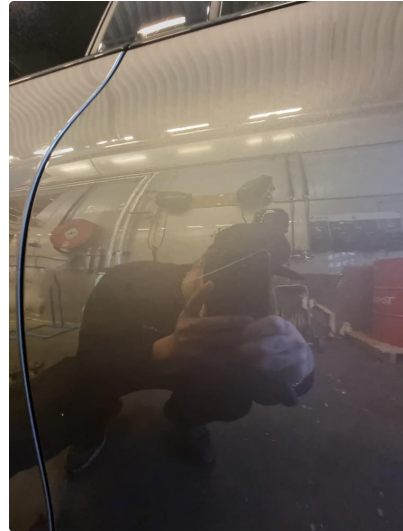
1.2 Riper

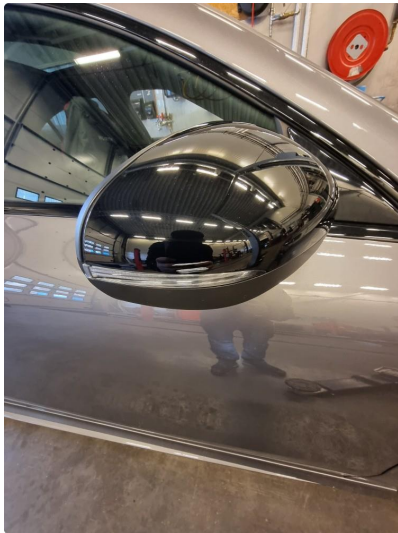
1.3 Deksel skadet/ripe

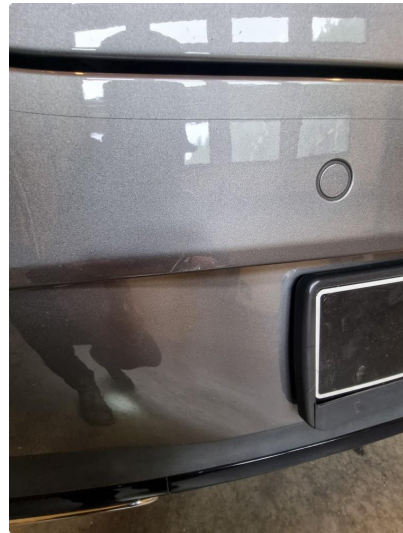
1.4 Ripe(r)

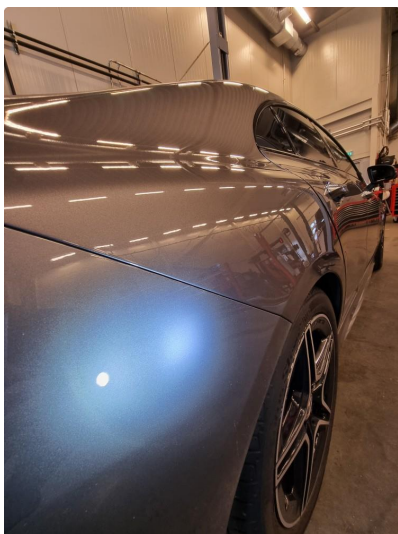
1.5 Ripe(r)

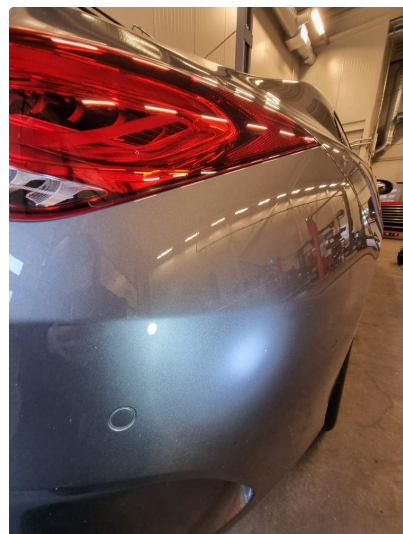
1.5 Ripe(r)

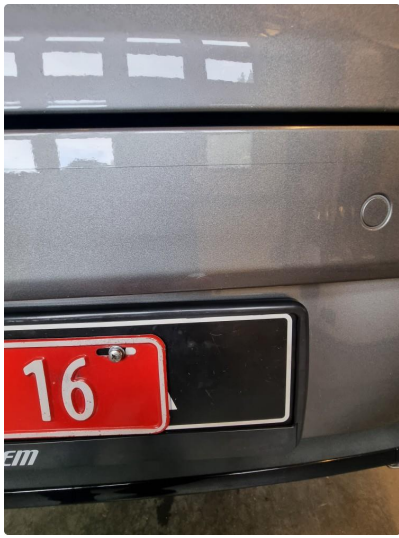
1.5 Ripe(r)

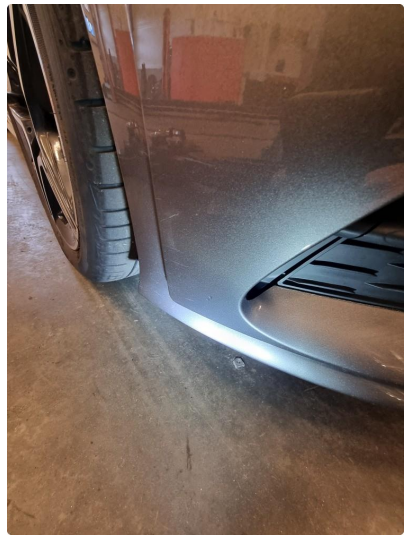
1.6 Ripe(r)

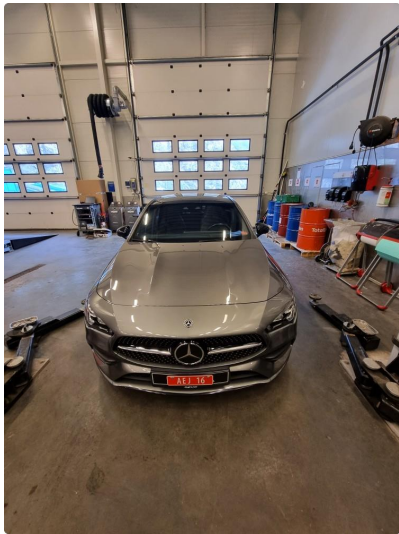
1.7 Steinsprut

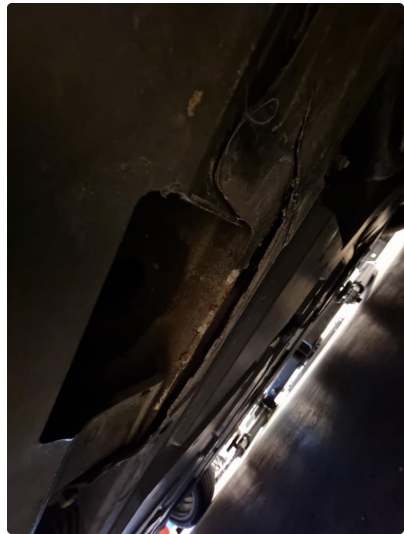
1.8 Øvrige feil

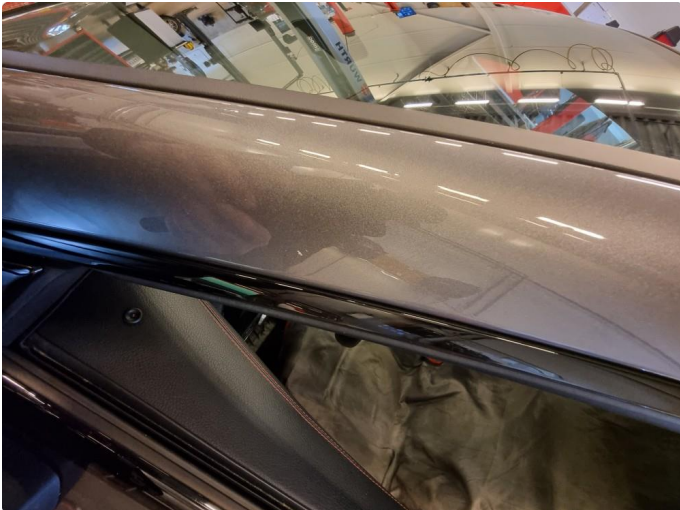
1.9 Stensprut
