**CITROËN BERLINGO 90 HK MANUELL FORHJULSDRIFT**
**TESTDATO: 03.09.2024**
**KODE: 1496675**

<b>BT16584</b>	<b>143 000 KM</b>	<b>27.01.2015</b> Førstegang registrert	<b>Diesel</b>
----------------	-------------------	--	---------------

# Albjerk Bil

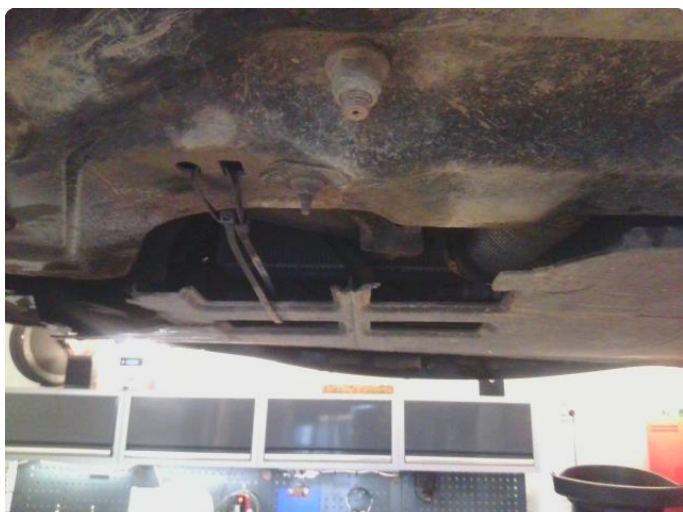
2.1 Beskyttelsesplate skadet/mangler

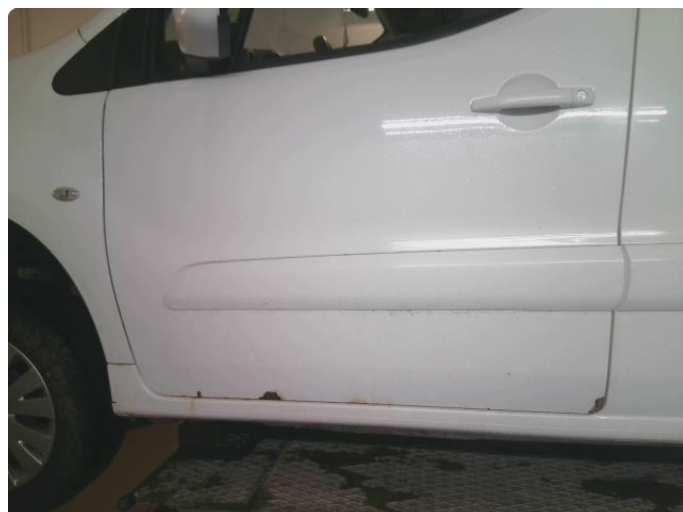
2.2 Rust/korrosjon

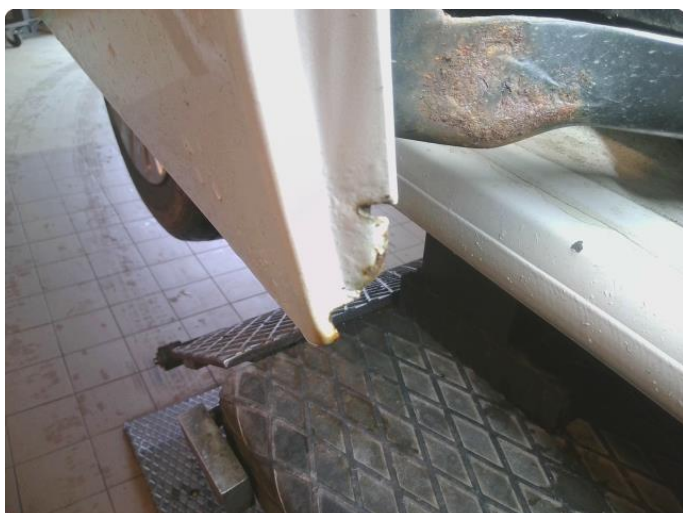
2.3 Rust/korrosjon

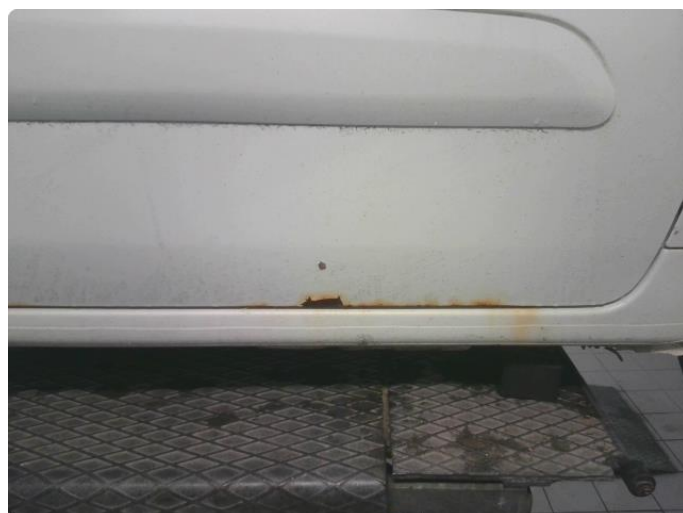
2.4 Rust/korrosjon

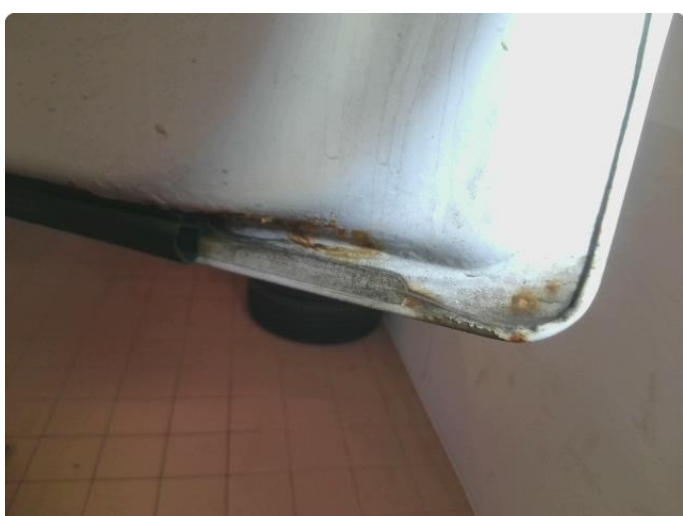
2.4 Rust/korrosjon

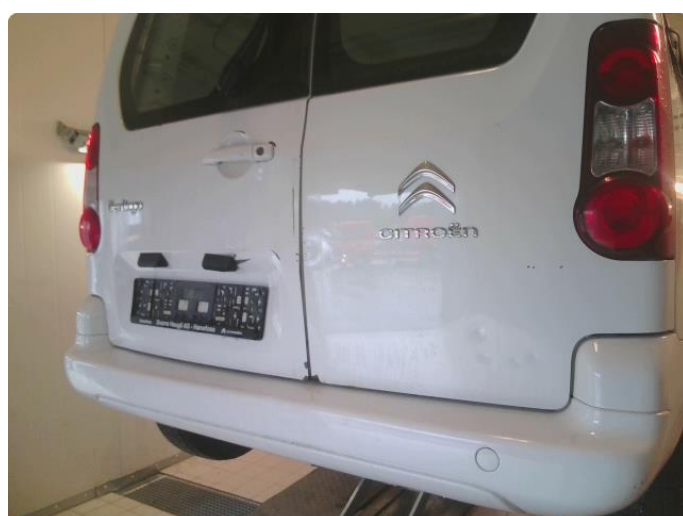
2.5 Bulk

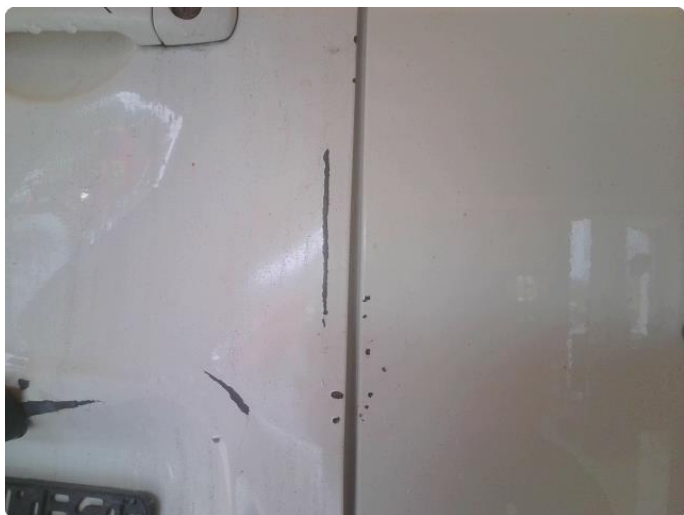
2.6 Rust/korrosjon

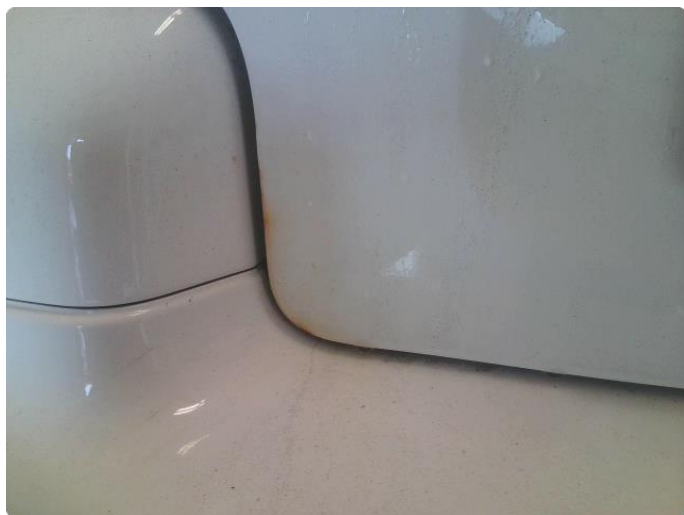
2.6 Rust/korrosjon

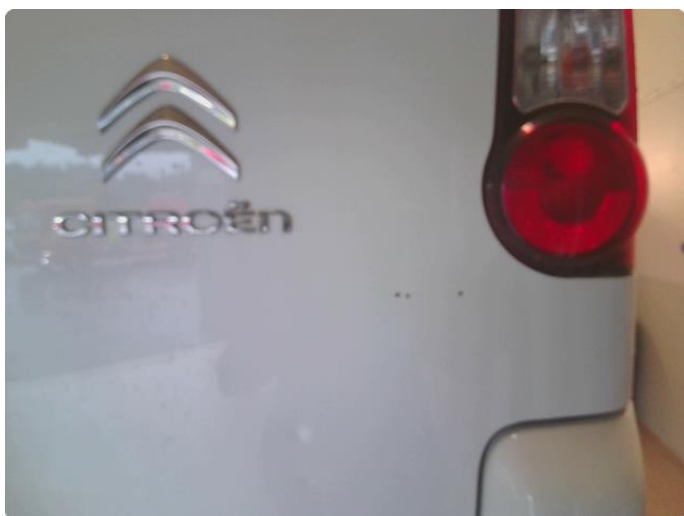
2.6 Rust/korrosjon

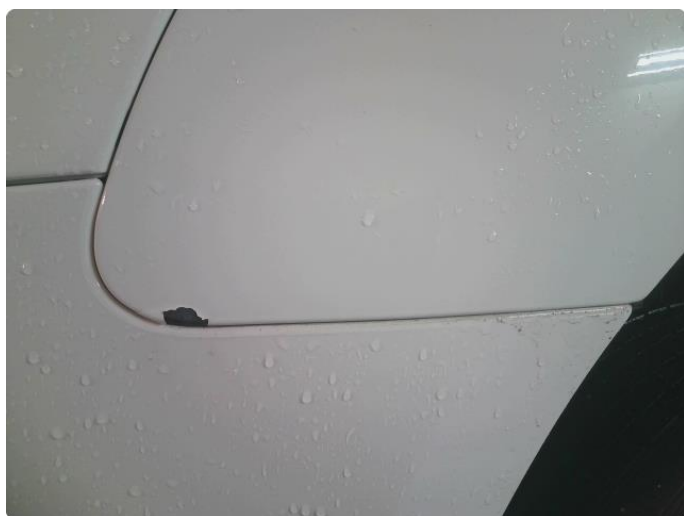
2.7 Lakk flasser

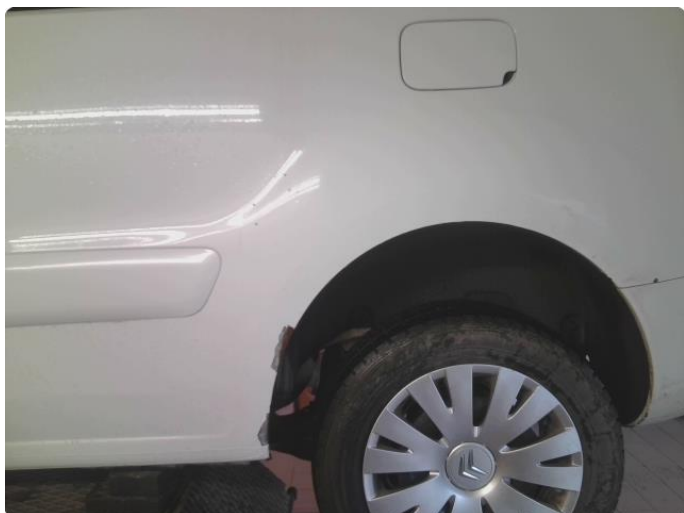
2.8 Rust

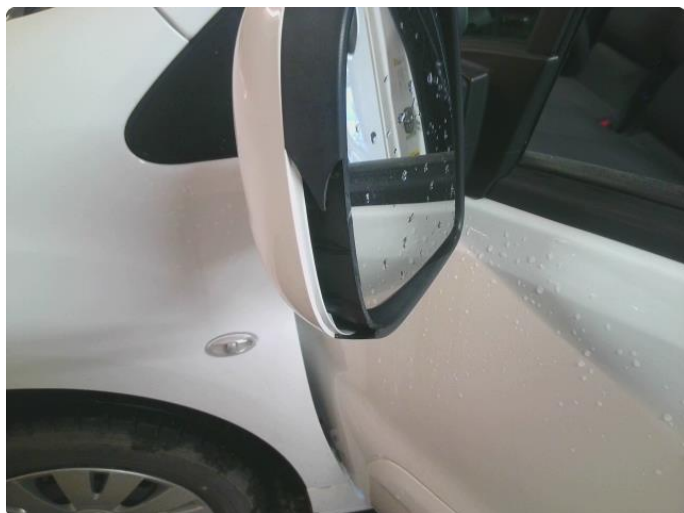
2.9 Deksel skadet/ripe

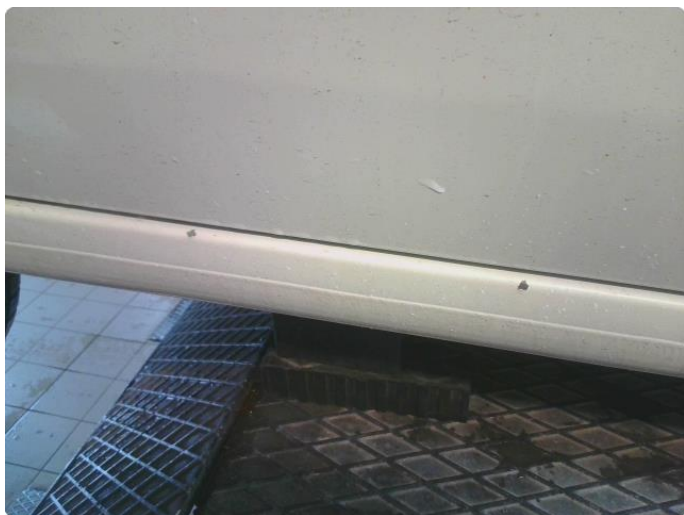
2.12 Lakk flasser

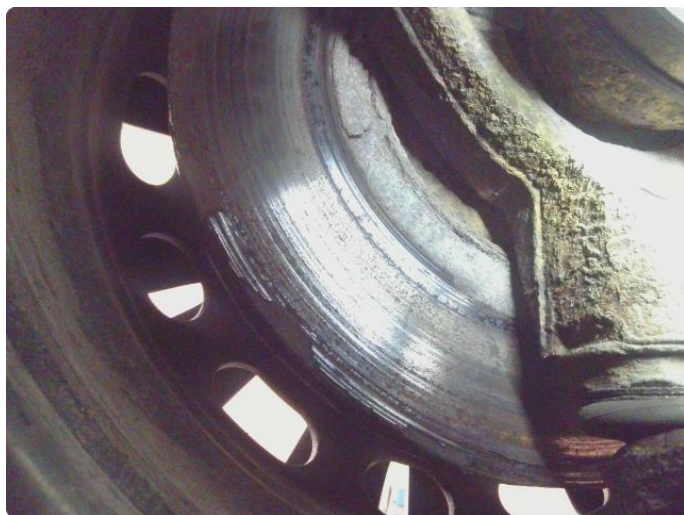
4.1 Utslitte skiver og klosser
