**VOLKSWAGEN CADDY MAXI 122 HK AUTOMAT
FORHJULSDRIFT**
TESTDATO: 10.09.2024
KODE: 1502654

XN45919

CHASSISNR: WV1ZZZSKZMX027850	BRUKTIMPORT: Nei
KJØRETØY: Varebil	FRIST FOR PKK: 07.04.2025

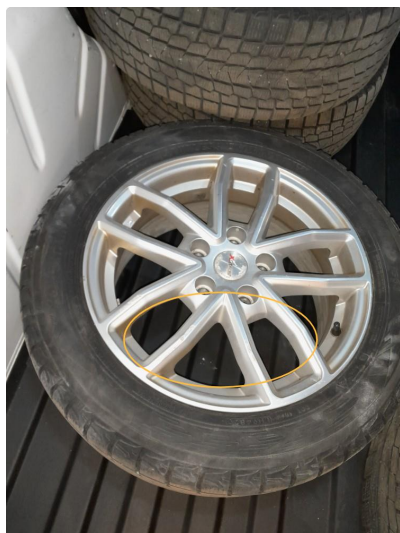
1.1 Ubetydelige striper, kantkjøring av felger

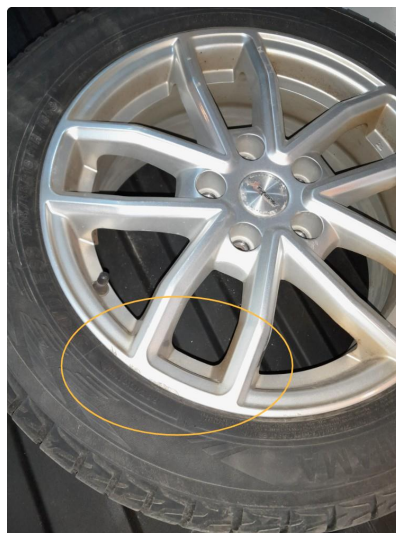
1.1 Ubetydelige striper, kantkjøring av felger

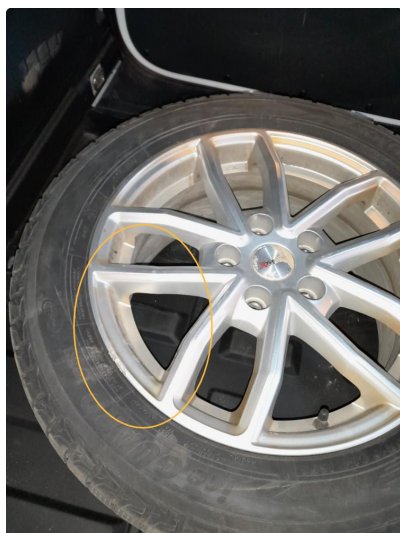
1.1 Ubetydelige striper, kantkjøring av felger
