Valveien 16

SALGSOPPGAVE INNHOOLD

Befaringsdato: 21.10.2024

Rapportdato: 18.12.2024

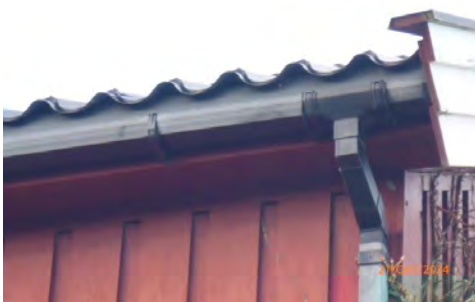
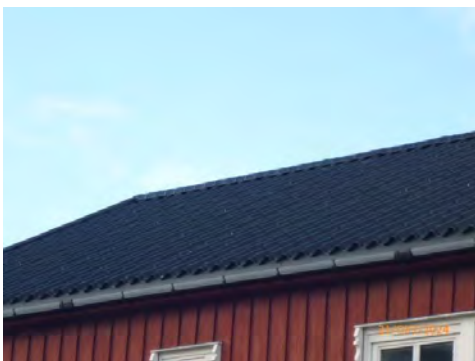
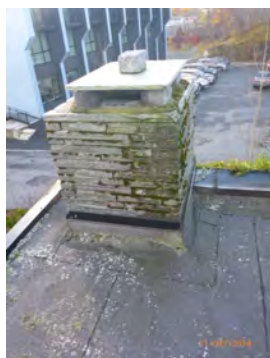
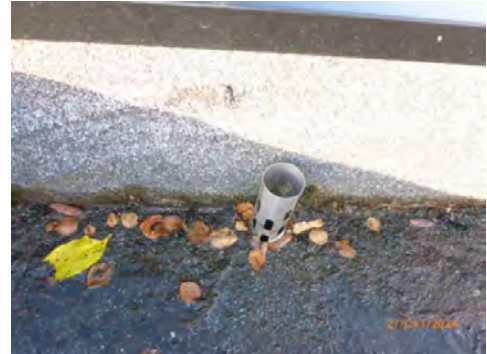
! TG 2 Veggkonstruksjon

Veggene har bindingsverkskonstruksjon fra byggeår. Fasade/kledning har stående bordkledning med ukjent opprinnelse. Variert kvalitet på kledning og overflate/maling.

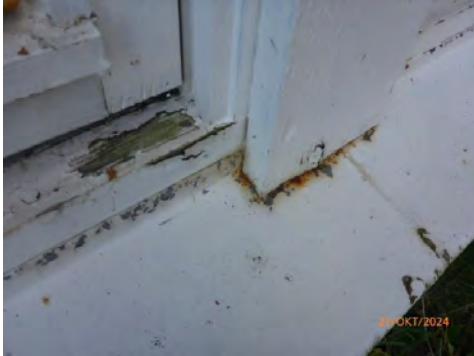
Altandør øst

Altandør i øst er en tofløyet dør fra byggeår med tolags glass, det er byttet glass i et av feltene.

- Karmene i dører er værslitte utvendig og det er sprekker i trevirket.

Altandør i øst er ikke tett og har begynnende fukt og råteskader.

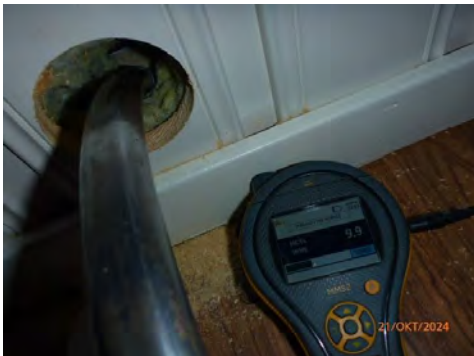
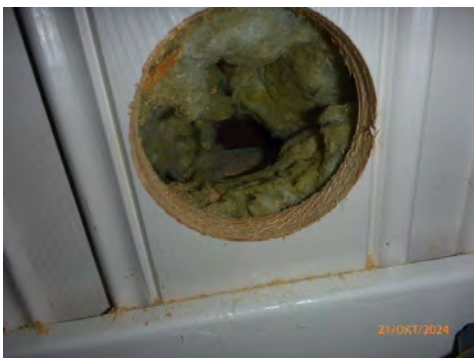
Tilliggende konstruksjoner våtrom

Hulltaking er foretatt uten å påvise unormale forhold. Hulltaking er foretatt fra stue mot dusjkabinett. Fuktkvotemåling (vekt%) i konstruksjonen ble målt til 9,9. Tørrt i vegg ved måleområde.

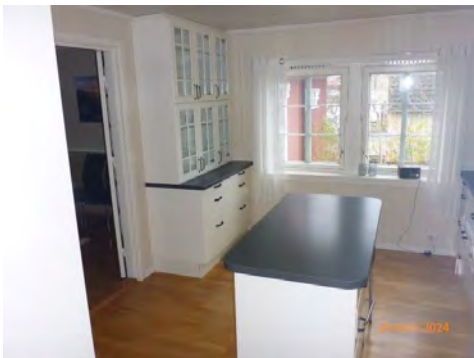
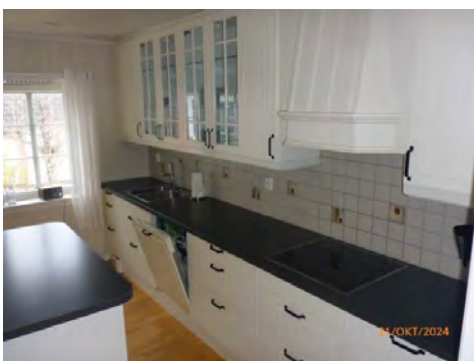
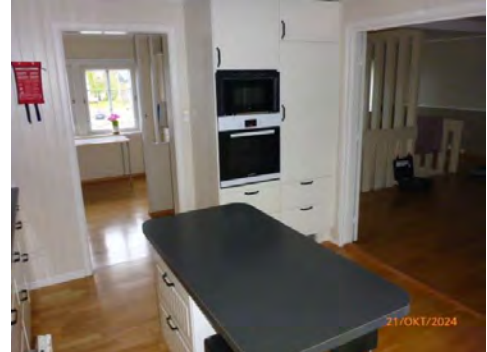
2.ETASJE > KJØKKEN

Grovkjøkkenet har parkett på gulvet. Det er innredning med profilerte fronter. Benkeplaten er av laminat. Det er en vask i benkeplaten. Det ble ved et fuktsøk med Protimeter MMS 2, ikke registrert forskjeller i verdier som kan indikere muligheten for bakenforliggende fukt i risikoutsatte områder på kjøkkenet som foran vask.

- Det er påvist fuktskjolder i overflater.

Parkettgulvet er brukspreget og det er noen fuktskjolder.

Ingen umiddelbare tiltak. Fremtidig bruk av rommet avgjør behovet for tiltak.

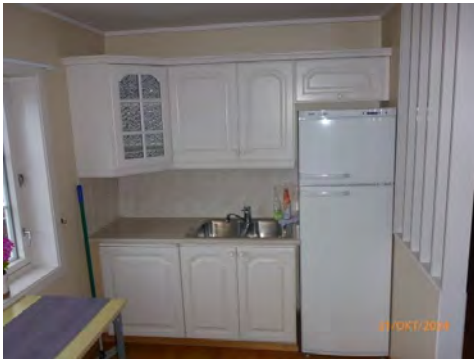
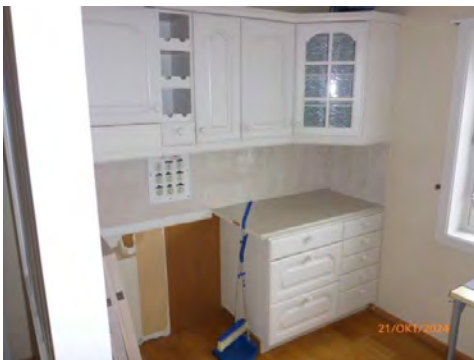
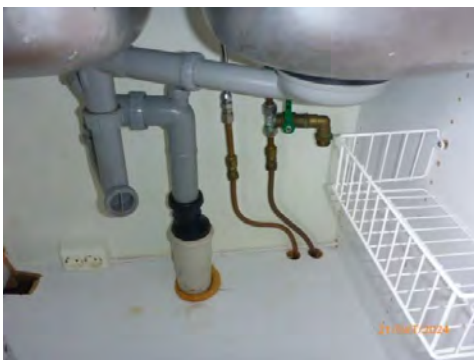
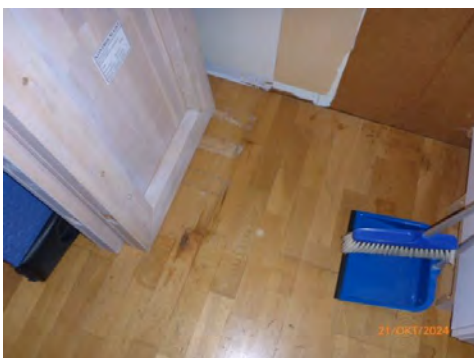
Det er ingen ventilering fra grovkjøkkenet pr. i dag.

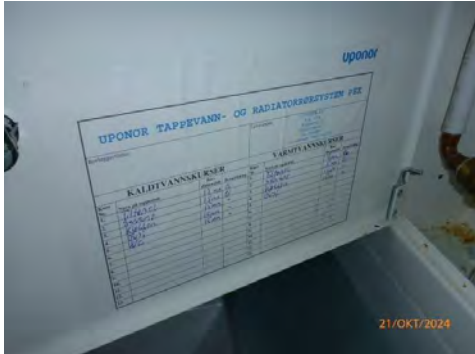
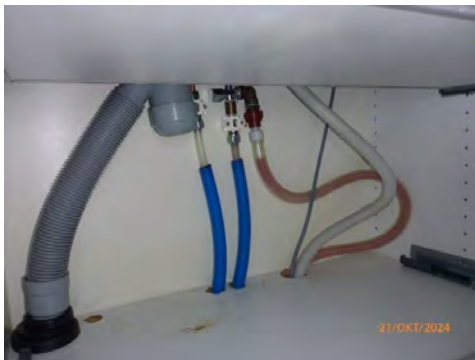
! TG 3 Vannledninger byggeår lekkasje

Vannrør til vask på gang i 1.et.

- Mer enn halvparten av forventet brukstid er passert på innvendige vannledninger.
- Det er lekkasje fra rør.

I skap under vask på gang i 1.et er det en drypplekkasje fra rørskjøt.
