Tilstandsrapport

Enebolig m/hybelleilighet

Rekstadgutua 71 og 73, 2850 LENA

Befaringsdato: 01.11.2024

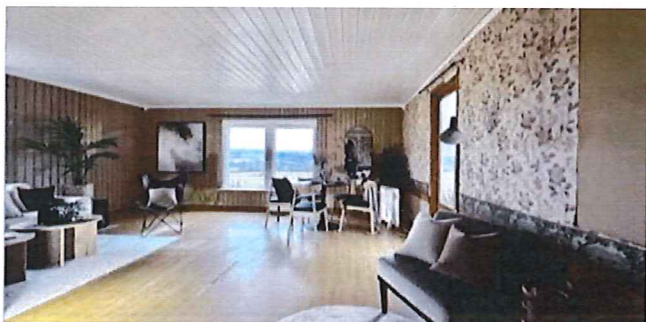
TG 3 Etasjeskille/gulv mot grunn

Etasjeskiller mot kjeller er av trebjelkelag.

Vurdering av avvik:

- Målt høydeforskjell på mellom 10 - 20 mm innenfor en lengde på 2 meter. Tilstandsgrad 2 gis med bakgrunn i standardens krav til godkjente måleavvik.
- Målt høydeforskjell på over 30 mm gjennom hele rommet. Tilstandsgrad 3 gis med bakgrunn i standardens krav til godkjente måleavvik.

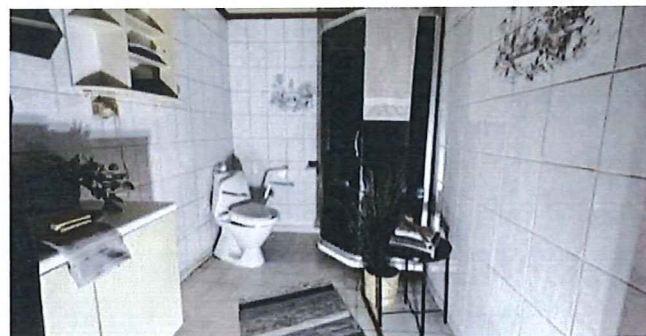
1 ETASJE > BAD/VASKEROM

TG2 Tilliggende konstruksjoner våtrom

- Hulltaking er ikke foretatt da det allerede er påvist andre avvik i våtsonen.

- Gjennomføre ytterligere undersøkelser og foreta utbedring av skade.

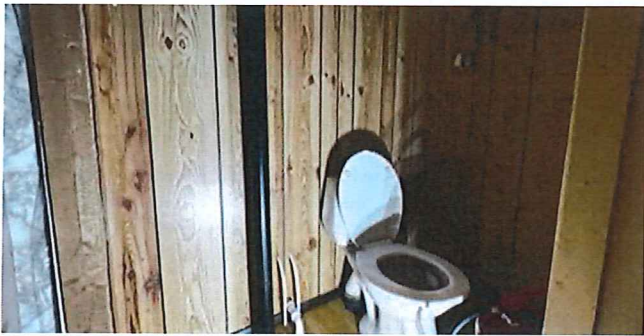
1 ETASJE > BAD LEILIGHET

TG2 Tilliggende konstruksjoner våtrom

- Hulltaking er ikke foretatt da det allerede er påvist andre avvik i våtsonen.

- Gjennomføre ytterligere undersøkelser og foreta utbedring av skade.

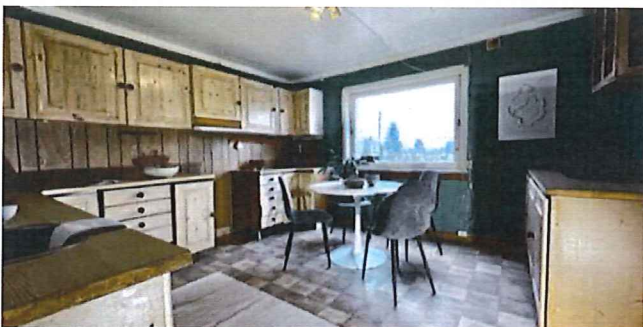
1 ETASJE > KJØKKEN

TG2 Avtrekk

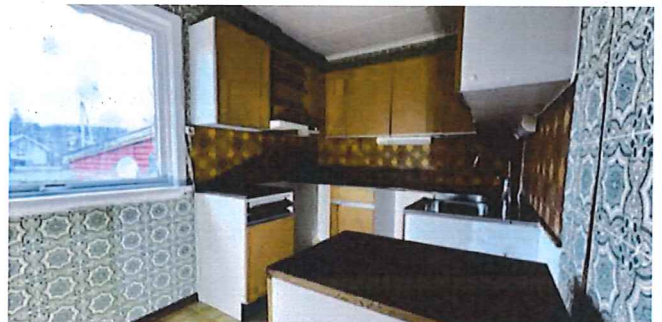
1 ETASJE > KJØKKEN LEILIGHET

TG2 Avtrekk
