SALSOPPGÅVE

TOTALREHABILITERINGSOBJEKT

**GNR. 41 BNR. 604
SKOLGEMYRANE 3
I HAREID KOMMUNE**

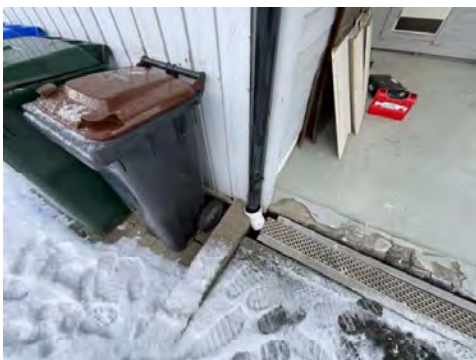
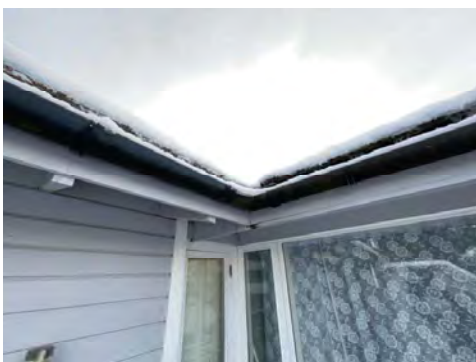
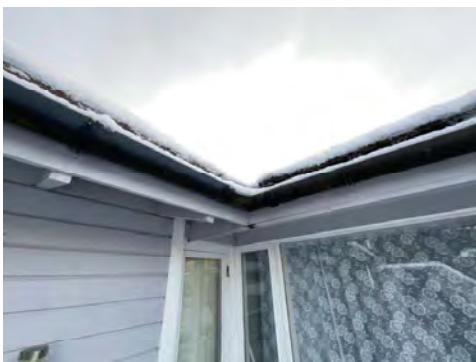
- Det er ikke tilfredsstillende bortledning av vann fra taknedløp ved grunnmur.
- Det er påvist avvik i beslagløsninger.
- Mer enn halvparten av forventet brukstid er passert på renner/nedløp/beslag.
- Utvendige beslag har utettheter.

Påvist lekkasje ved luftehatter, se mer under takkonstruksjon.

Vi anbefaler nærmere undersøkelser av beslag når snø er vekke, på grunn av alder og avvik vil vi anbefale å skifte ut alle utvendige beslag, trolig må luftehatter også skiftes ut.

Kostnadsestimat: 50 000 - 100 000

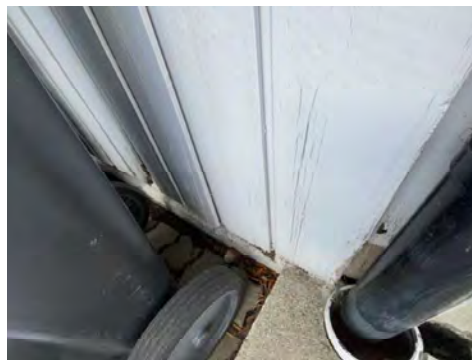
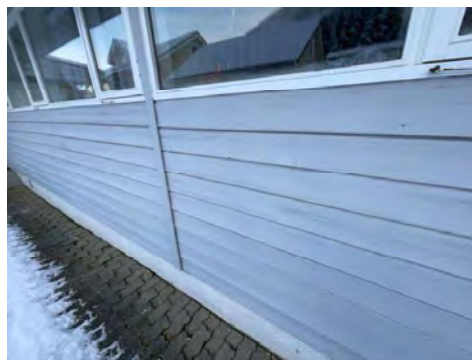
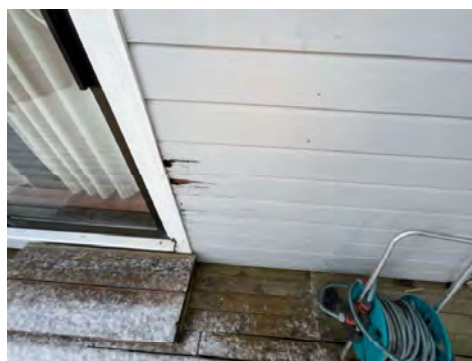
Veggkonstruksjon

Veggene har bindingsverkskonstruksjon fra byggeår, tilbygg har bindingsverkskonstruksjon fra 1981. Fasade/kledning har stående bordkledning, samt noe liggende bordkledning. Hoveddel sine yttervegger er trolig uisolert.

- Det er ingen eller liten lufting i nedre kant av kledning mot grunnmur.
- Det er påvist betydelige råteskader i bordkledningen.

- Råteskadet trekledning må skiftes ut.
- Det bør foretas tiltak for å bedre lufting av kledningen.

På grunn av at bordkledning trolig har høy alder, slitasje og at der er spredte råteskader, anbefaler vi ytterligere undersøkelser og det må påregnes å bytte ut all bordkledning, siden eldre hus ikke er isolert etter dagens standard, tilrå vi samtidig og isolere/etterisolere boligen.

Kostnadsestimat: Over 300 000

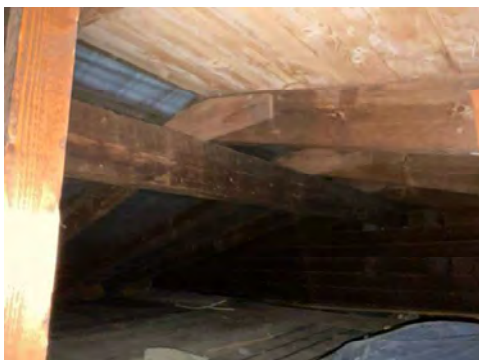
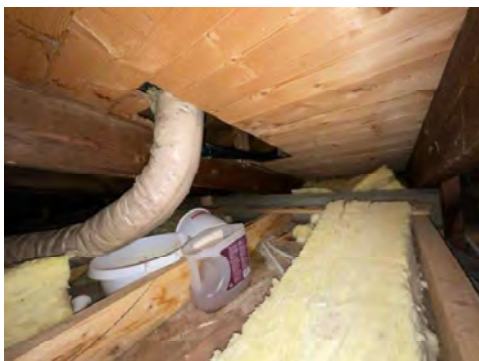
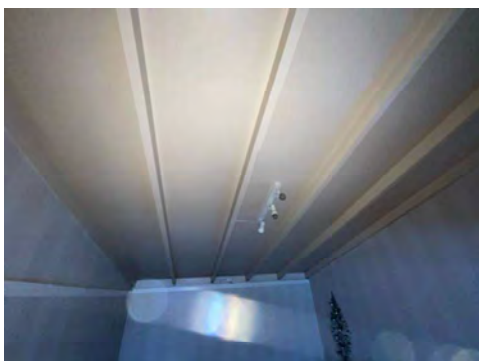
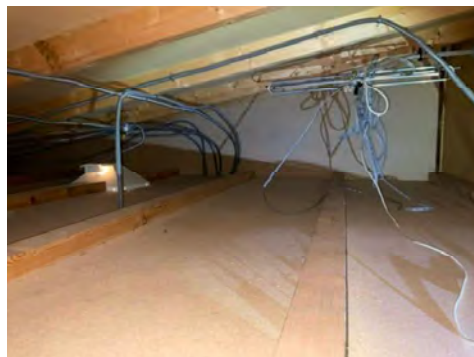
Takkonstruksjon/Loft

- Det er begrenset/dårlig ventilering av takkonstruksjonen.
- Det er fra loft/kryp loft påvist indikasjoner på at det er punktering av dampspærre, som medfører svekket effekt av dampspærrefunksjonen.
- Det er påvist avvik rundt gjennomføringer i takflaten.
- Det er påvist fuktskjolder/skader i takkonstruksjonen.

Store deler av takkonstruksjonen er uisolert. For tilbygg er lagt flere bokser under åpning for lufthatt, er lekkasje fra luftehett. På bad er der høyt fuktinnhold i en takplate rundt en ventil, se også under bad 2. En del kondensavrenning fra takkonstruksjon over carport. Store deler av takkonstruksjonen er uisolert, ukjent om lukket konstruksjon er isolert. Åpent opp til skråhimling, uisolert.

- Lufting/ventilering bør forbedres.
- Påviste skader må utbedres.
- Det må gjøres nærmere undersøkelser.

Vi anbefaler nærmere undersøkelse av takkonstruksjonen. Begrenset tilgang under befarings så det kan ikke utelukkes skjulte skader i konstruksjonen. Om det avdekkes skjulte skader kan kostnaden for utbedringer bli langt høyere. Hele konstruksjonen må isoleres for å unngå varmetap.

Kostnadsestimat: 100 000 - 300 000

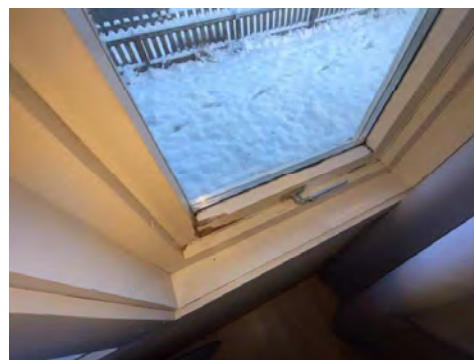
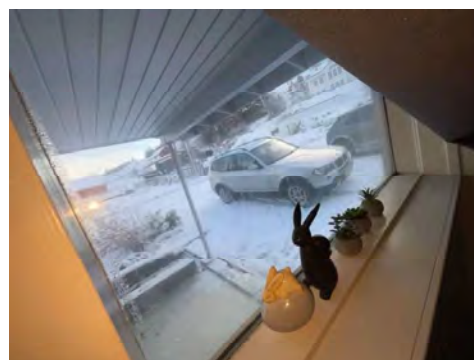
TG 3 Vinduer

- Det er påvist avvik rundt innsettsdetaljer.
- Det er påvist noen glassruter som er punktert eller sprukne.
- Det er påvist vinduer med fukt/råteskader.
- Karmene i vinduer er slitte og det er sprekker i trevirket.

Vindu på bad har råteskade. De fleste vinduer er punkterte, mye kondens på innsiden for flere vinduer. I stue er der fuktskade i karm, samt fuktskjold under vindu.

På grunn av alder og registrerte avvik vil vi anbefale å skifte ut alle vinduer for boligen.

Kostnadsestimat: 100 000 - 300 000

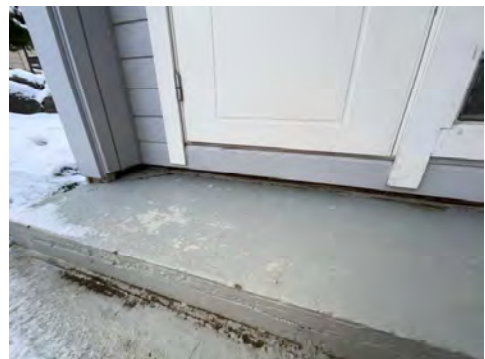
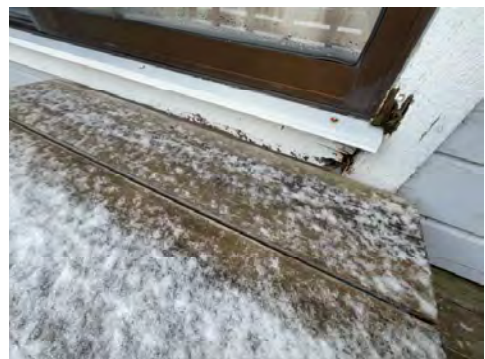
Dører

- Det er påvist avvik rundt innsettingsdetaljer.
- Det er påvist dør(er) med fukt/råteskader.
- Det er påvist tegn på innvendig kondensering av enkelte glass.
- Karmene i dører er værslitte utvendig og det er sprekker i trevirket.

Skyvedør av aluminium på ene soverommet er ikke tett, mye kondensavrenning fra karm og glass. Råteskade under døren på utsiden. Ene verandadøren på stue er noe treig.

- Det må påregnes noe vedlikehold og at enkelte dører må skiftes ut.
- Kondensering på enkelte glass har medført fuktskader i treverk som kan medføre utskiftningsbehov av enkelte dører.

Vi anbefaler å montere beslag der det mangler.

Kostnadsestimat: 50 000 - 100 000

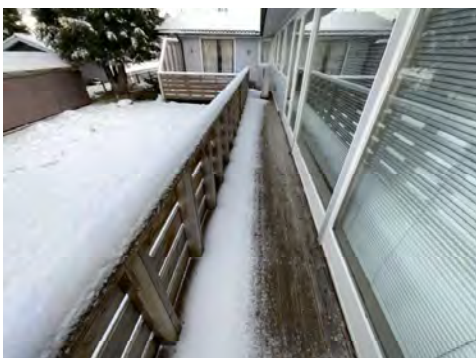
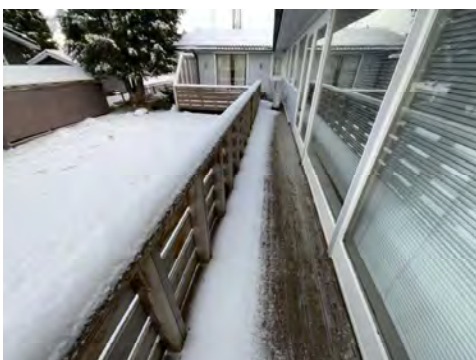
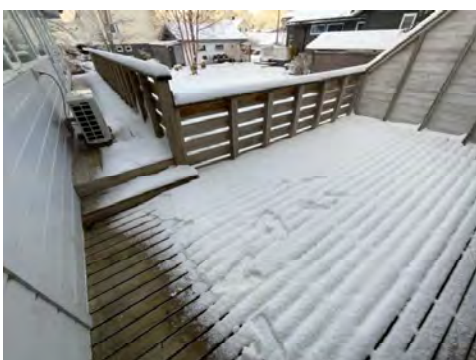
Balkonger, terrasser og rom under balkonger

- Det er påvist fukt/råteskader i konstruksjonen.

Svikt i bord noen steder, noen bord med fukt skade. Rekkverk er værslitt og har en del slitasje.

Nærmere undersøkelse av altan/terrasse og rekkverk, skadet trevirke må byttes ut.

Kostnadsestimat: 50 000 - 100 000

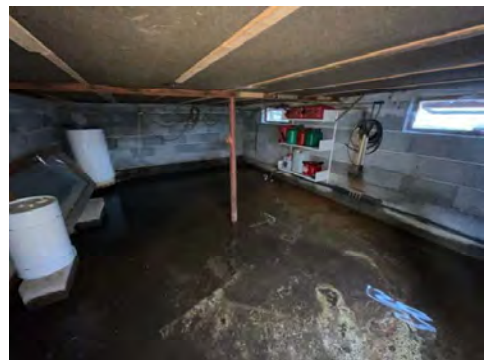
- Det er begrenset tilgang til hele krypkjelleren.
- Det er påvist skader på konstruksjoner i krypkjeller som er forårsaket av råte eller sopp.
- Det er stedvis påvist fuktnivå som tilsier at konstruksjonen kan ha fuktskader.
- Det er påvist synlig vann i krypkjeller eller synlige tegn på innsig av vann i krypkjeller.
- Organiske materialer lagret i krypkjeller er råteskadet.

Mangler plater i innvendig tak noen steder. En del fuktskjolder på undergulv, måler ikke fukt i dag så kan stamme fra tidligere. Det nevnes at en slik konstruksjon er regnet som en risiko konstruksjon og erfaringsmessig er det ofte problem med skadedyr for slike konstruksjoner, siden ikke hele krypkjeller er undersøkt så kan det ikke utelukkes skjulte skader fra skadedyr for konstruksjonen.

- Ut ifra tilstanden i de besiktigede områdene er det ikke påvist unormale forhold, men det vil være usikkerhet rundt de mindre tilgjengelige områdene.
- Ytterligere undersøkelser må foretas for å få kartlagt tilstanden og omfanget på eventuelle skader.
- Alt av organiske materialer må fjernes.

Siden det er veldig fuktig miljø i krypkjeller kan det ikke utelukkes skjulte skader i etasjeskiller, om det avdekkes skjulte skader må det påregnes en del kostnader for utbedringer. Det må gjøres tiltak med drenering, se mer under drenering for tiltak og kostnadsestimat.

Luke må åpnes slik en får tilgang til hele krypkjelleren, det kan ikke utelukkes innsig av vann i resten av krypkjeller heller, samt at der kan være skader i etasjeskiller.

Estimert kostnad for krypkjeller er for nærmere undersøkelser, montering av plater/isolering og fjerning av organiske materialer i krypkjeller.

Kostnadsestimat: 50 000 - 100 000

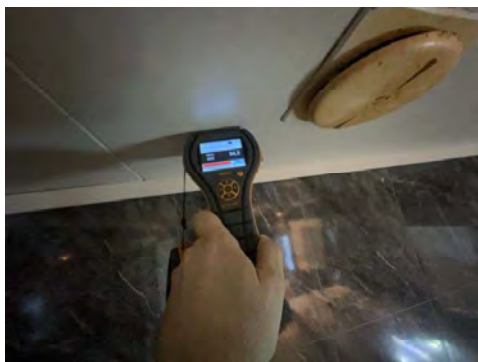
- Det er registrert synlige tegn på fukt-/råteskader.
- Råteskade for vindu, kan ikke utelukkes skjulte skader i vegg. Måle høyt fuktinnhold i takplate rundt ventil.

- Råteskadet treverk må skiftes.

Takplate rundt ventil må fjernes for avdekke omfanget av fuktskade og utbedring av skade.

Kostnadsestimat: 10 000 - 50 000

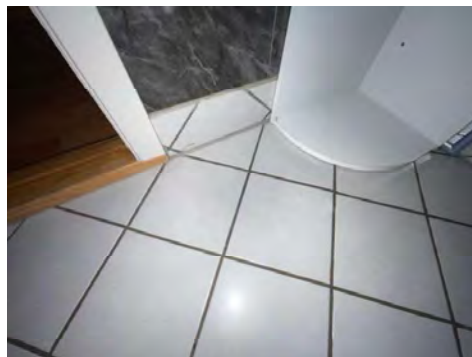
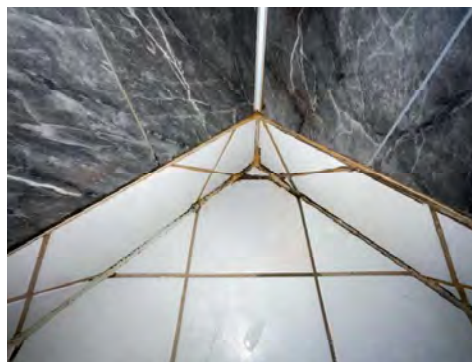
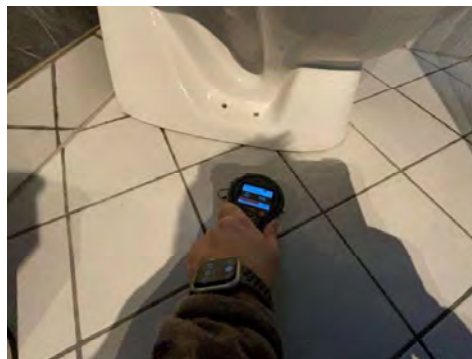
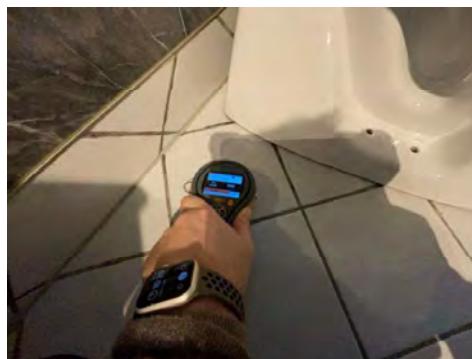
- Det er påvist at flisfuger har riss/sprekker.
- Det er påvist at høydeforskjell fra topp slukrist til gulv/synlig topp membran ved dørterskel er mindre enn 25 mm.
- Det er påvist at noen fliser har bom (hulrom under).
- Det er påvist symptom på fukt/råteskader.

Ved dør er det bom under et par fliser. I dusj er det riss i noen fuger og for flis rundt sluk. Svarte sopp på gulv i hjørne i dusj. På gulv ved toalett dusj er der områder som fuktmåler indikerer fukt i gulv.

- Det må gjennomføres ytterligere undersøkelser og foretas utbedring av eventuell skade.
- Slike riss/sprekker kan indikere bakenforliggende fuktskader, og konstruksjonen bør observeres jevnlig for å vurdere utvikling.

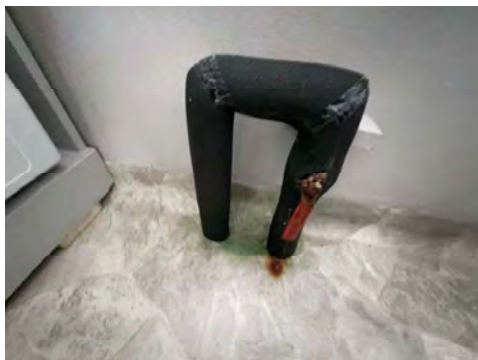
Rustavrenning fra rør ved stoppekran.

- Anlegget må sjekkes av fagperson, som må utføre eventuelle tiltak på anlegget.
- Andre tiltak:
- Stoppekranen må utbedres.

Kostnadsestimat: 50 000 - 100 000

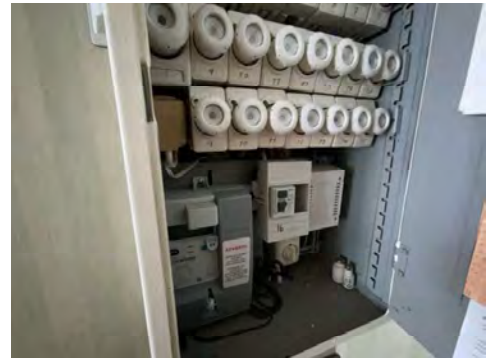
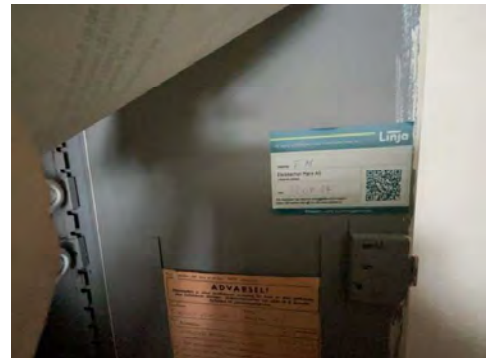
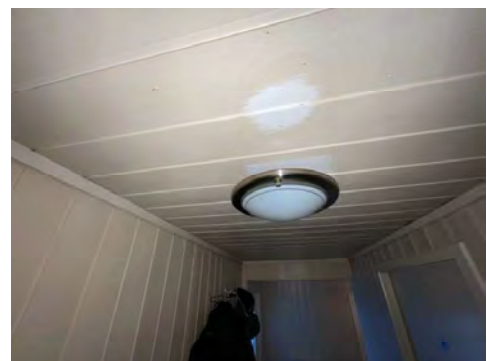
Ja Har vær kontroll, ble registrert en del avvik, de fleste avvik er nok ikke ordnet. Varmtvannstank er tilkoblet skjøteledning, begge varmpumper er tilkoblet stikkontakt på utsiden. En taklampe i gang som har kortsluttet pga. tidligere vannlekkasje, ifølge eier. Anlegget må undersøkes av fagfolk, registrerte avvik må utbedres, samt at det bør skiftes til automatsikringer.

Kostnadsestimat: 50 000 - 100 000

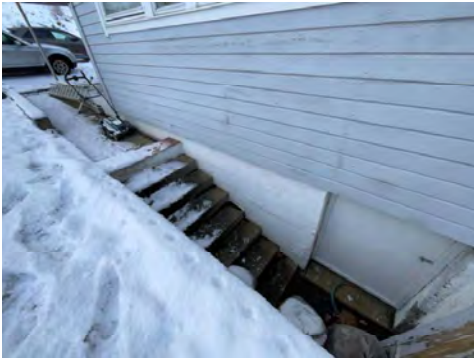
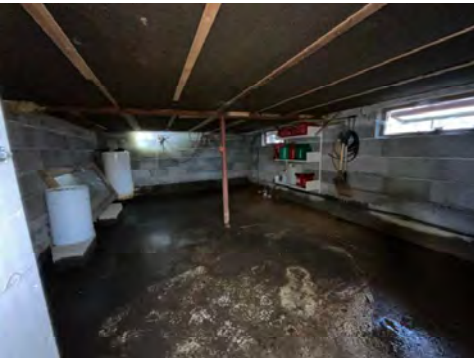
Grunnmur og fundamenter

Grunnmur i betongstein ved hovedbygg og Leca blokk ved tilbygg, ukjent fundament.

Siden Leca mur blir utsatt for mye fukt vil vi undersøke muren nærmere for fukt/sulfat skader. Leca mur ble oppført i 1981, i det tidsrommet var der en del leverandører som leverte Leca blokker av dårlig kvalitet, å det ble registrert flere tilfeller med Sulfatskader for Leca blokker fra 1980 tallet i ettertid.
