# Tilstandsrapport

Fritidsbolig

Fjellvegen 4, 3570 ÅL

Befaringsdato: 01.08.2024

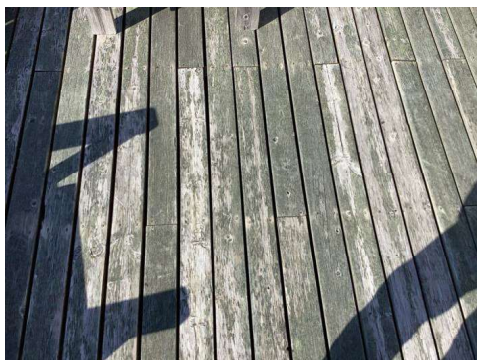
#### Vurdering av avvik:

- Rekkverket er for lavt i forhold til dagens krav til rekkverkshøyder.
- Det er avvik:

Viser terrassegulv med værslitasje.

- Det er ikke krav om utbedring av rekkverkshøyde opp til dagens forskriftskrav.

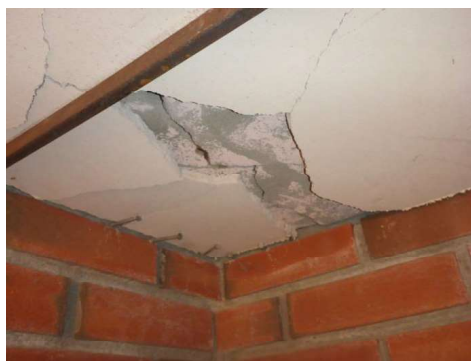
- Det er påvist sprekker og/eller riss i pipe.

Det er avstand < 10 cm fra pipe/brannmur til vedovn. Bunn ildrom i peis har sprekker og er i fred med å gi etter. Toppbeslag mangler på pipe.

Viser skade underside av peis.

Peis bør ikke brukes før den er utbedret. Det må monteres plate på gulv under sotluke, alternativt sette inn sotlukestein.

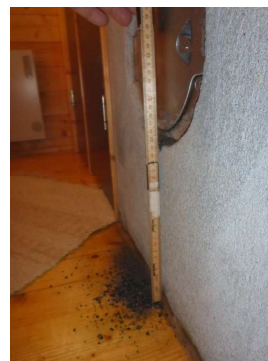
- Ildfast plate mangler på gulvet under sotluke/feieluke på pipe.
- Det er avvik:

Viser avstand < 30 cm fra sotluke til brennbart gulv.

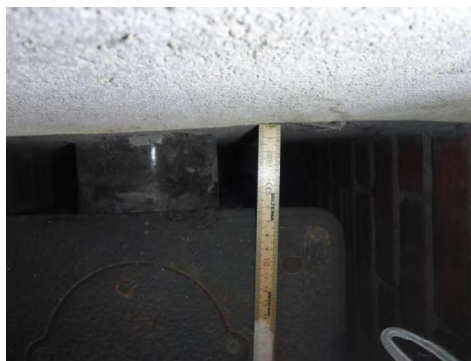
Viser avstand < 10 cm fra pipe til ovn.

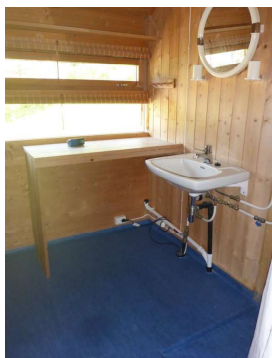
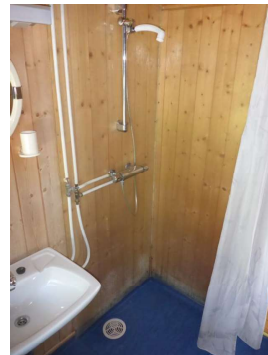
### Vurdering av avvik:

Det er ingen behov for tiltak. Våtrom har fungert frem til nå og vil kunne fungere videre med forsiktig bruk.

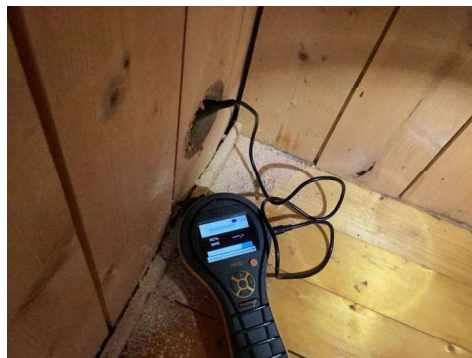
Hulltaking er foretatt uten å påvise unormale forhold. Hulltaking er foretatt i kjøkkenbenk mot dusjsone.

Utført fuktmåling her uten å avdekke unormale verdier.

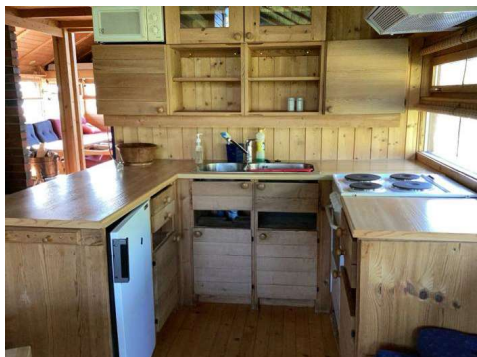
Benkeplate har noe fuktsvelling i område rundt vask.

Avviket har ingen innvirkning på innredningen sin funksjon.
