# Granholmveien 13

- Stor boligeiendom i Hommelstø
- Bolighus, garasje, 2 uthus, verksted og naust
- Grense mot sjøen
- Renoveringsbehov

Befaringsdato: 15.05.2024

Rapportdato: 28.05.2024

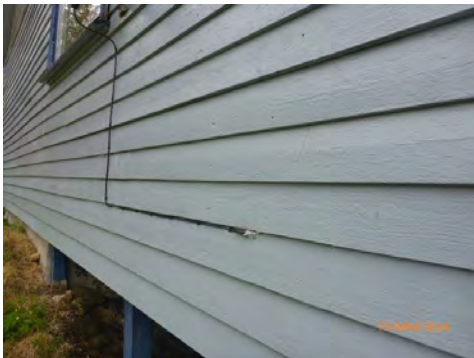
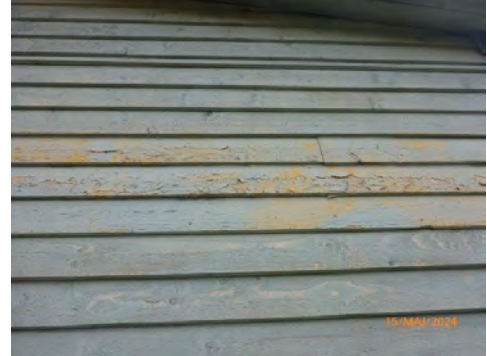
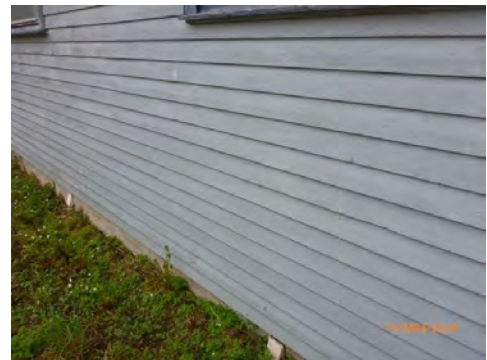
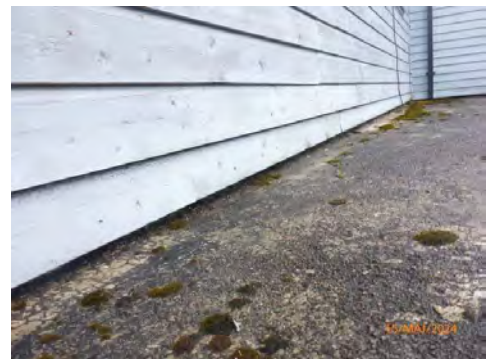
- Det er ingen eller liten lufting i nedre kant av kledning mot grunnmur.
- Det er påvist spredte råteskader i bordkledningen.

Det kan finnes skader som på isolasjon fra mus.

- Råteskadet trekledning må skiftes ut.
- Lokal utbedring må utføres.
- Det bør foretas tiltak for å bedre lufting av kledningen.

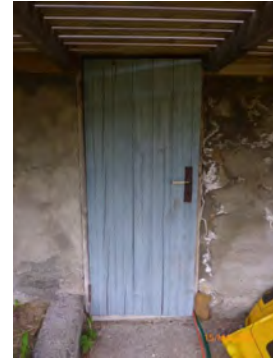
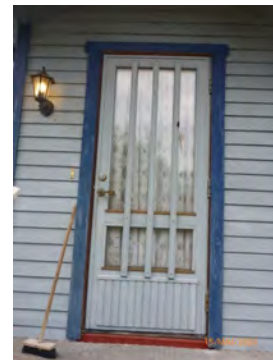
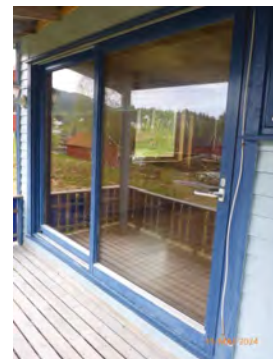
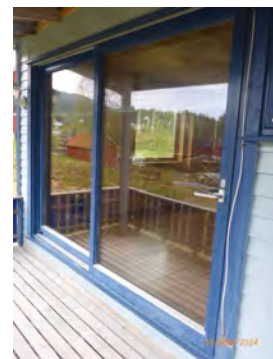
- Det er påvist avvik rundt innsetningsdetaljer.
- Det er påvist dører som er vanskelig å åpne eller lukke.
- Det er påvist utetthet/åpning mellom dørblad og dørkarm. Dvs. at kaldtrekk kan oppstå.

- Det bør gjøres tiltak for å lukke avviket.
- Dører må justeres.

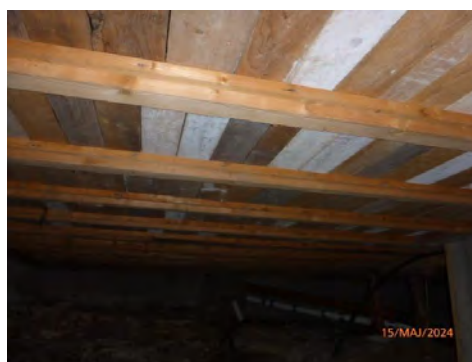
- Målt høydeforskjell på over 15 mm gjennom hele rommet. Tilstandsgrad 2 gis med bakgrunn i standardens krav til godkjente måleavvik.

Det vil finnes skader som på isolasjon fra mus.

Ved eventuell renovering, kan det ikke utelukkes avdekking av skader.

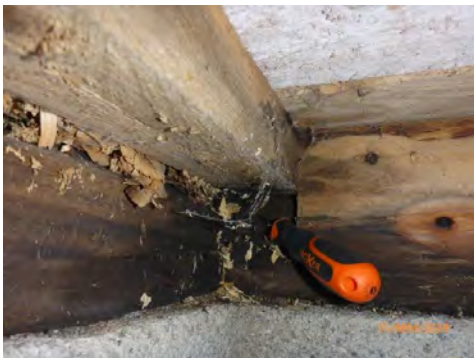
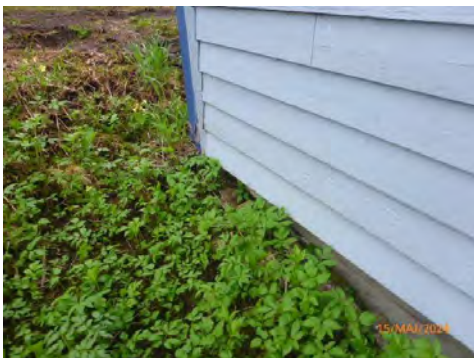
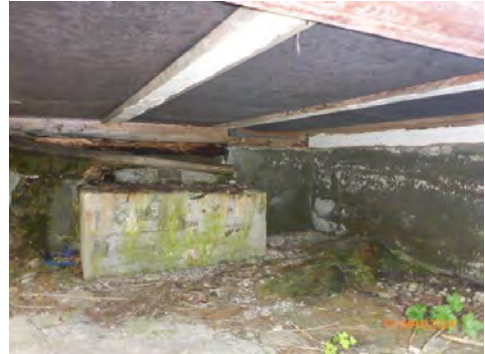
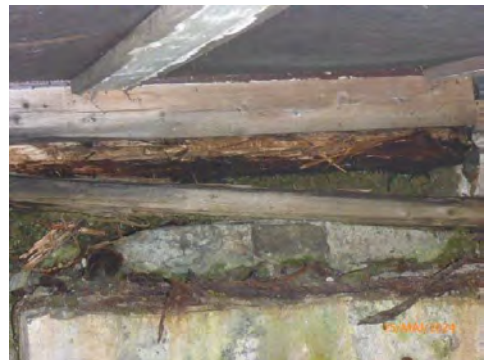
Trebjelkelag over krypkjeller med skader på bunnsvill.

- Det er påvist fuktskader i etasjeskiller

Det er observert råteskader på bunnsvill under vf. Dette kan ikke utelukkes mot sisten, der det er liten avstand til terreng samt krypkjeller uten adkomst.

Det kan ikke utelukkes avdekning av skader på gulvbjelker og nedkant av vegg ved renovering.

- Andre tiltak:
- Råteskadet treverk må skiftes.

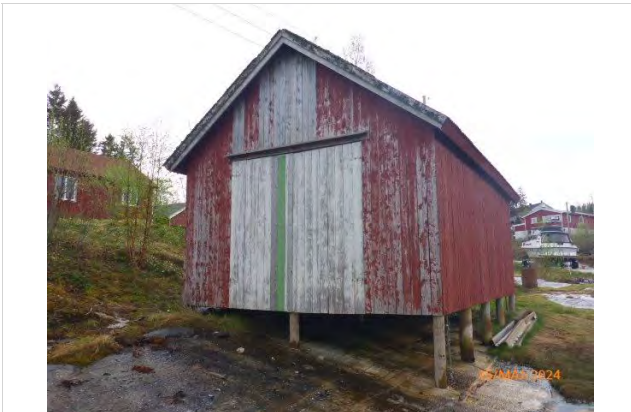
Bjelkelag i tre, vegger i tre med stående enkeltkledning og saltak med bølgeblikkplater, rust på taket ikke takrenner og uslitte vindskier/vannbord. Plassbygget dør samt doble dører mot sjø. Det er lagerplass på loft, ikke måleverdig, lagt ca. 27 m<sup>2</sup> gulv.

Bygget har skjevheter, noe råte og rust på taktekke.

Bygget er funksjonelt til formålet, trenger stedvis renovering.

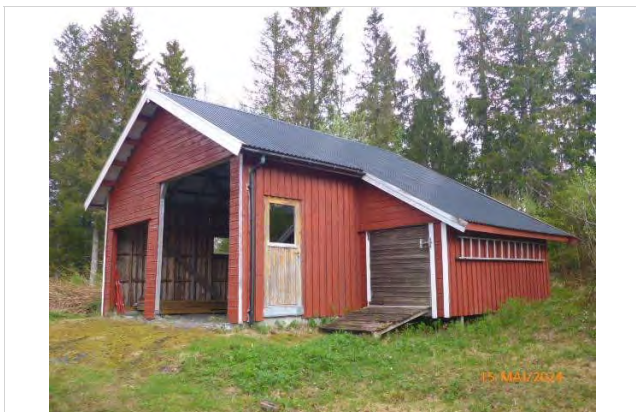
Bygget er oppført på grunn, plass-støpte ringmurer, stedvis skadet. Det er trepåle under bod. Skjevheter i bygget. Gruset gulv inne i bygget, tregulv i bod. Vegger i tre med liggende og stående kledning. Observert råte på tilbygget. Mye slitt ikke malt kledning i øst. Plassbygget saltak tekket med profilerte metallplater. Svakt dimensjonert.

Takrenner på deler av bygget, noe nedbøyding fra snøras. Ikke takrenne på bod i sør. Gjenstående arbeider på raftkasser. Plassbygget dør til bod, skjev og skadet. Eldre tredør med enkelt glass, slitt dør. Vinduer med variert kvalitet og opprinnelse. Det er ikke montert porter i bygget, to større åpninger i gavlvegg pr. i dag. Bygget er funksjonelt til formålet, trenger stedvis forsterkning, renovering og ferdigstilling.

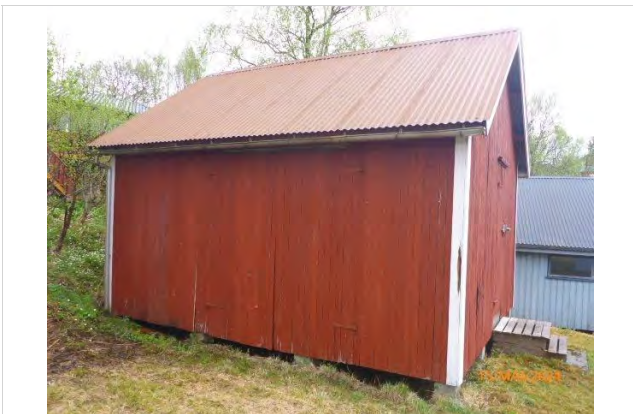
Uthus oppført på støpte søyler. Gulv i tre, vegger i tre med stående panel. Det finnes noe råte på kledning. Saltak med bølgeblikkplater, rust på taket. Ikke takrenne i sør. Svakt dimensjonert tak. Plassbygget dør i vest, plassbygget dobbel dør i nord. Bygget er funksjonelt til formålet, trenger stedvis renovering.
