Tilstandsrapport

Selveierleilighet

Nyquistveien 23, 1176 OSLO

Befaringsdato: 23.01.2025

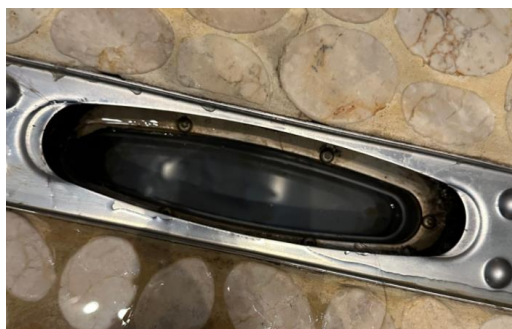
1. ETASJE > BAD

TG 2 Sanitærutstyr og innredning

Vurdering av avvik:

- Det er påvist skader på innredning.
