## ENEBOLIG I KJELDEBOTN

**HENRIKHAUGVEIEN 110, 8543 KJELDEBOTN**

Befaringsdato: 18.09.2024

Rapportdato: 20.09.2024

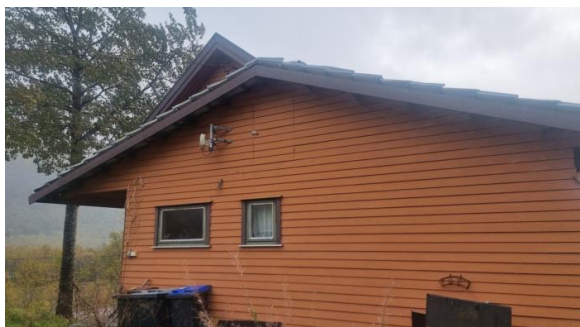
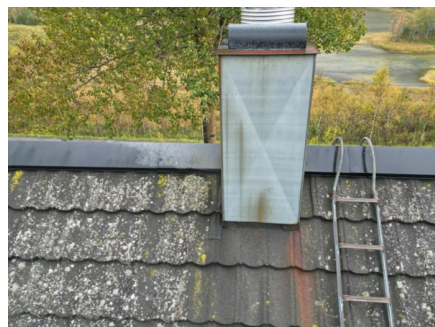
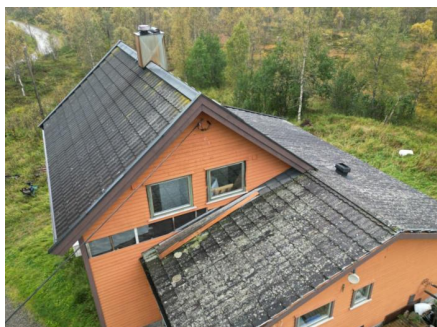
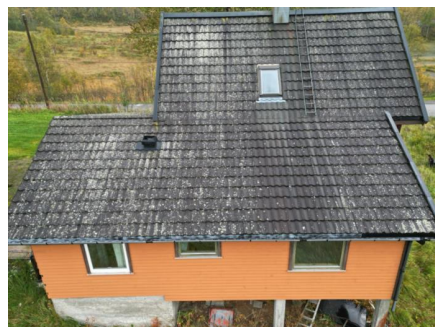
- Tidspunkt for utskiftning av takteking nærmer seg.
- Overvåk tilstanden jevnlig. For å få tilstandsgrad 0 eller 1 må tekingen skiftes ut, men tidspunktet for når dette er nødvendig er vanskelig å si noe om.

Vindskibord og takkasse må monteres for å minimere risikoen for inndriv av regnvann som gir økt risiko for vanninntrenging og skader på konstruksjonen.

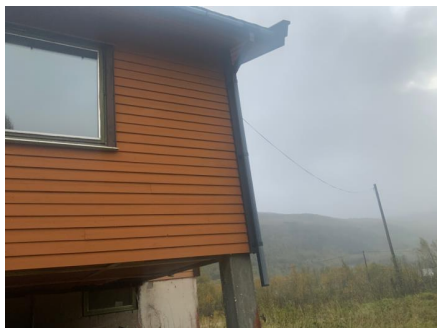
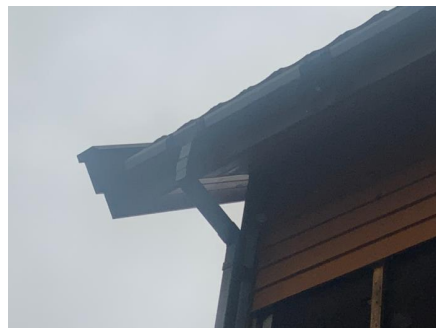
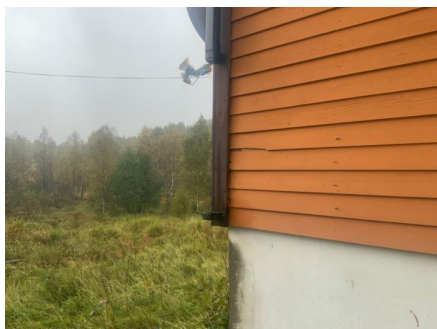
### TG 2 Nedløp og beslag

Takrenner og nedløp av plast.  
Ukjent alder, antatt 1980-tallet.

- Det er ikke tilfredsstillende bortledning av vann fra taknedløp ved grunnmur.
- Det mangler snøfangere på hele eller deler av taket, men det var ikke krav om dette på byggemeldingstidspunktet.
- Det mangler tilfredsstillende adkomst til pipe for feier.
- Mer enn halvparten av forventet brukstid er passert på renner/nedløp/beslag.
- Takrenner har punktvis lekkasjer.

Utilstrekkelig vannavledning kan føre til fuktskader på grunnmuren og underliggende konstruksjoner.

- Lokal utbedring må utføres.
- Stigetrinn og plattform for feier må monteres.

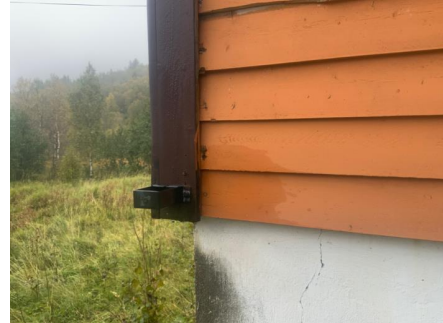
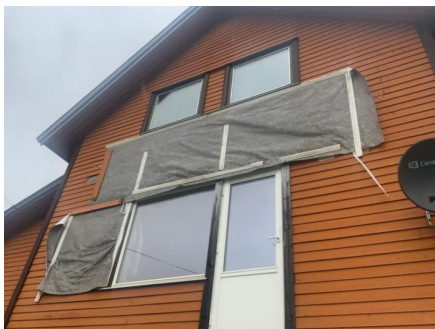
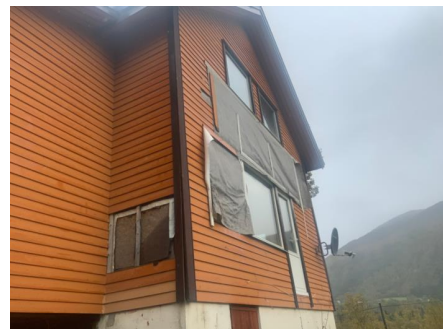
## Veggkonstruksjon

Konstruert i trevirke, ukjent mengde isolasjon. Utvendig kledd med malt trepanel.

- Det er ingen eller liten lufting i nedre kant av kledning mot grunnmur.
- Det er påvist omfattende skade i fasade.

Flere områder mangler utvendig kledning, noe som øker risikoen for vanninntrengning og skader på konstruksjonen.  
Synlig råteskade der takrennenedløp mangler.  
Deler av kledning har allerede skader.

- De påviste skader må utbedres.

Kledning/fasade må kompletteres for å minimere risikoen for skader i konstruksjonen.

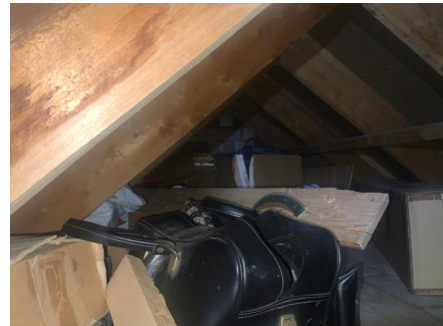
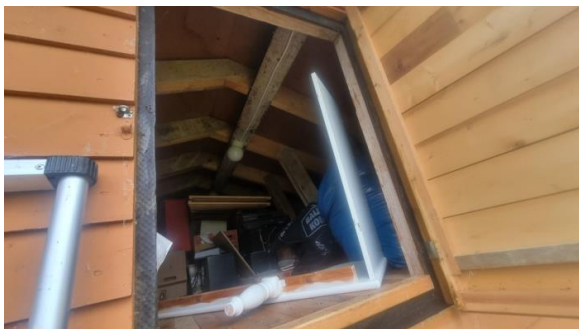
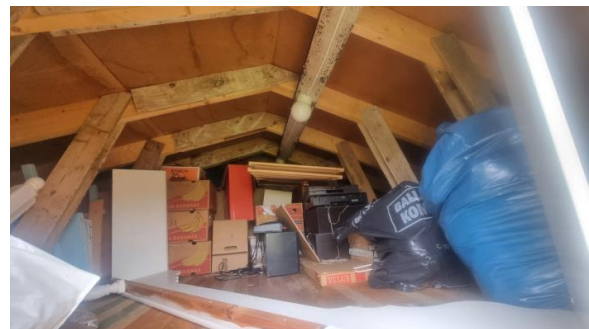
## Takkonstruksjon/Loft

- Det er begrenset/dårlig ventilering av takkonstruksjonen.
- Det er fra loft/kryploft påvist indikasjoner på at det er punktering av dampsperre, som medfører svekket effekt av dampsperrerefunksjonen.
- Det er påvist fuktskjolder/skader i takkonstruksjonen.
- Det er registrert skader etter aktivitet av skadedyr

- Lufting/ventilering bør forbedres.
- Konstruksjonene må sikres mot råte, sopp og skadedyr.

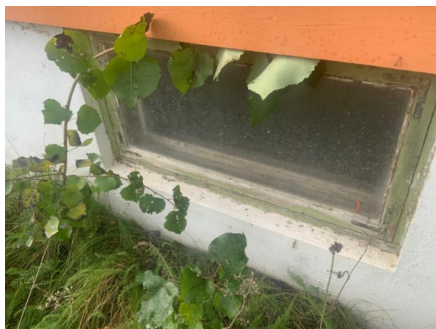
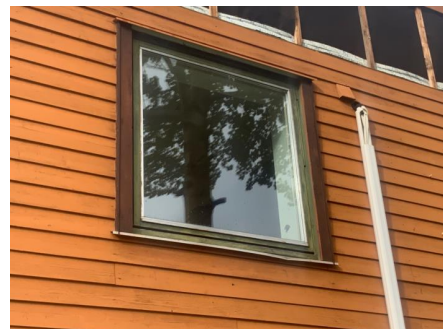
## Vinduer

Vinduer som var mulig å konstatere produksjonsår:  
De fleste vinduer er fra 1983  
Ett vindu i stue fra 2018 og ett vindu på bad fra 2011

- Det er påvist avvik rundt innsettsdetaljer.
- Det er påvist noen glassruter som er punktert eller sprukne.
- Det er påvist tegn på innvendig kondensering av enkelte vindusglass.
- Karmene i vinduer er slitte og det er sprekker i treverket.

- Det må påregnes noe vedlikehold og at enkelte vinduer må skiftes ut.

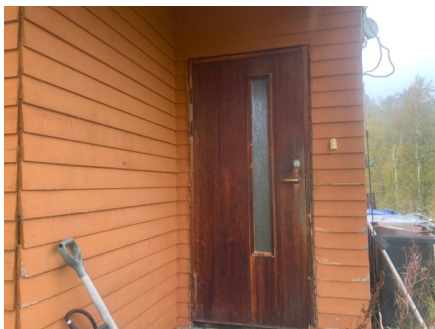
## Dører

Teak ytterdør, produsert 1982  
Malt balkongdør, produsert 2011

- Det er påvist avvik rundt innsettingsdetaljer.
- Karmene i dører er værslitte utvendig og det er sprekker i trevirket.
- Dører har råteskader.

Ytterdør har fysiske skader, mens kjellerdør har råteskader. Begge bør vurderes byttet.

- Det må påregnes noe vedlikehold og at enkelte dører må skiftes ut.
- Råteskadede dører må skiftes ut.

Dører som mangler omramming må omrammes for å minimere risikoen for skader fra f.eks. vær.

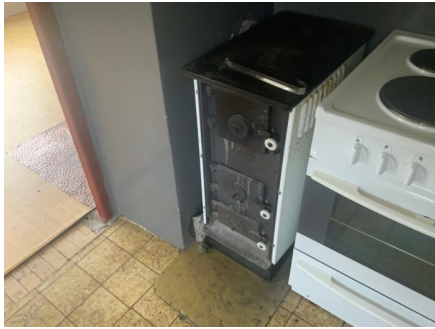
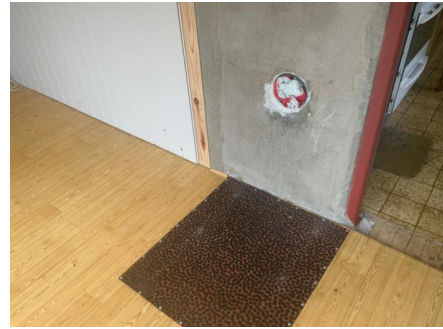
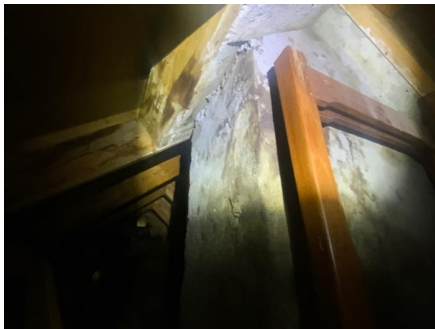
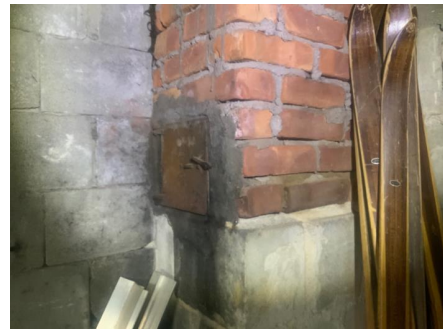
Pipens synlige sider: Det som er synlig har ingen større sprekker, men pipen er ikke synlig på alle sider.

Det anbefales en teknisk gjennomgang av Ofoten Brann for å sikre at pipe og ildsted oppfyller gjeldende sikkerhetskrav.

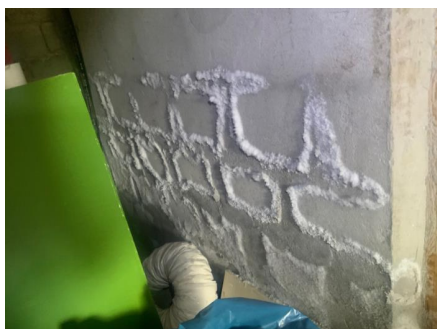
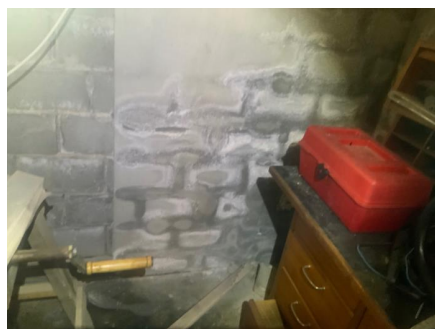
## TG 2 Rom Under Terreng

- Det er påvist indikasjoner på noe fuktgjennomtrenging i kjellergulv.
- Det er påvist indikasjoner på noe fuktgjennomtrenging inn i kjellermur.
- Det er registrert typisk "kjellerlukt"

- Alt av organiske materialer må fjernes.

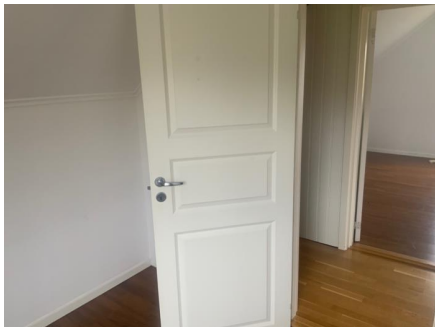
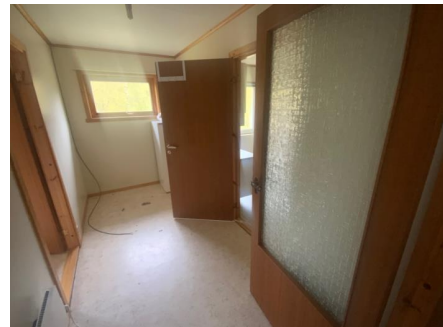
## TG 1 Innvendige dører

Nyere dører på loftet. Mangler foringer og listverk på flere av dem.  
Dører fra antatt 1980-tallet i 1. etasje.

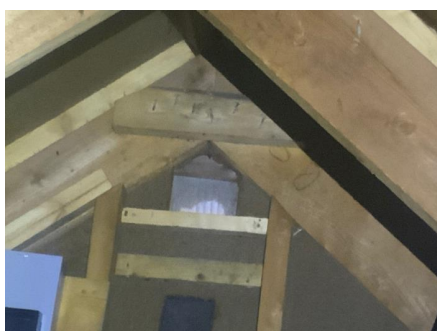
## TG 3 Andre innvendige forhold

Er det registrert tegn til at det er eller har vært skadedyr i boligen?  
Ja. Betydelig mengde avføring etter mus ble funnet både på kaldloft og i kjeller.

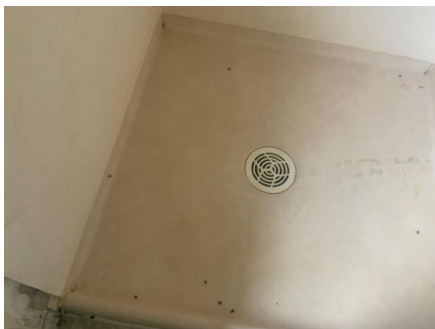
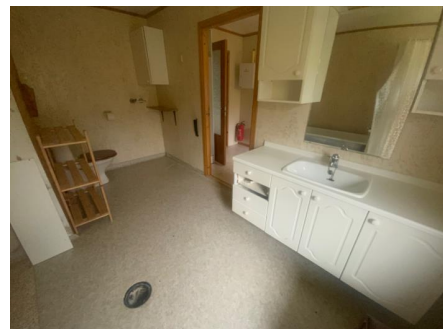
## VÅTROM

Betydelige feil på vegger i dusjområde hvor våtsone ikke er tilstrekkelig sikret mot fukt.

Skader på innredning. Skader på vegger.

For å oppfylle dagens krav til tettesjikt og forhindre fremtidige fuktproblemer, er det nødvendig med en totalrenovering av våtrommet.

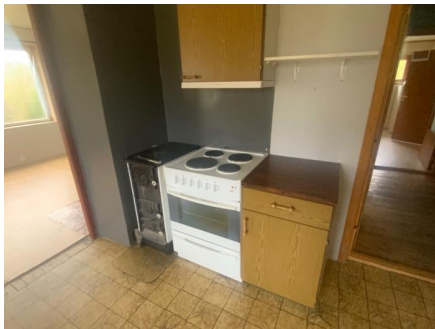
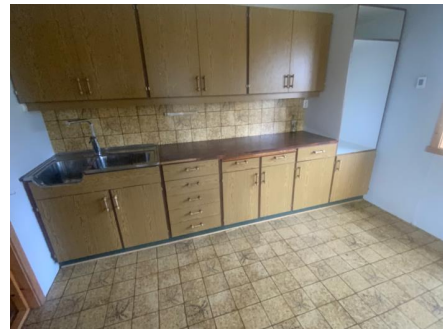
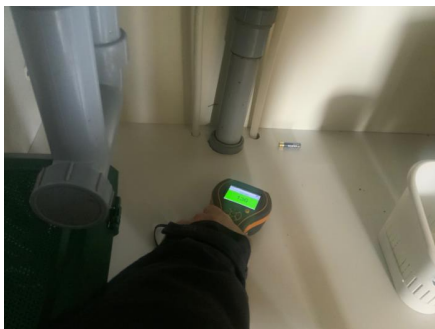
## KJØKKEN

- Det er påvist skader på overflater/kjøkkeninnredning utover normal slitasjegrad.

- Det må påregnes lokal utbedring/utskiftning.

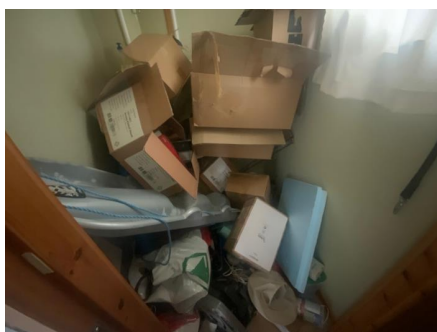
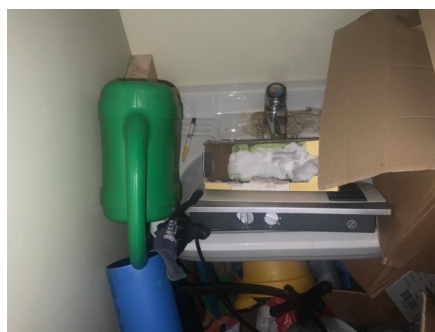
## SPESIALROM

- Det er påvist skader på innredning.
- Det er avvik:

Om rommet skal brukes må det konstateres at rør-anlegg fungerer samt supplere med toalett.

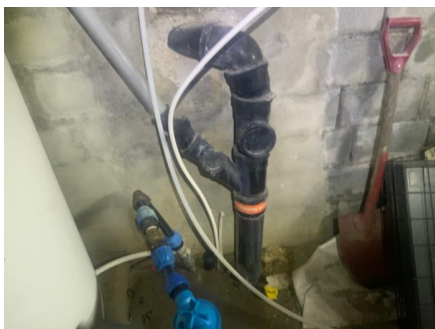
## TG 2 Avløpsrør

Det som var synlig av avløpsrør besto av plastrør.

- Det er ikke behov for utbedringstiltak siden anlegget fungerer i dag, men ut ifra alder kan skader plutselig oppstå på eldre anlegg.

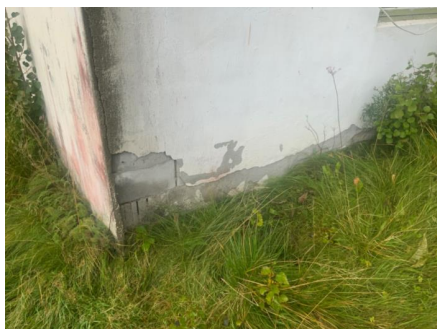
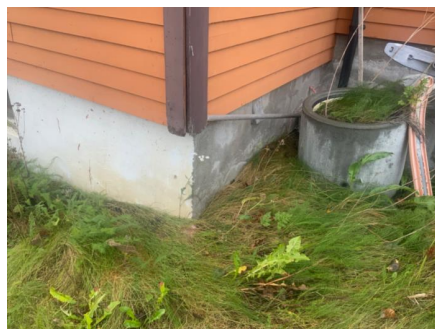
- Det mangler, eller på grunn av alder er det sannsynlig at det mangler, utvendig fuktsikring av grunnmuren ved kjeller/underetasje.
- Mer enn halvparten av forventet levetid på drenering er overskredet.
- Dreneringen er utilstrekkelig og har idag begrenset effekt.

- Drenering må skiftes.

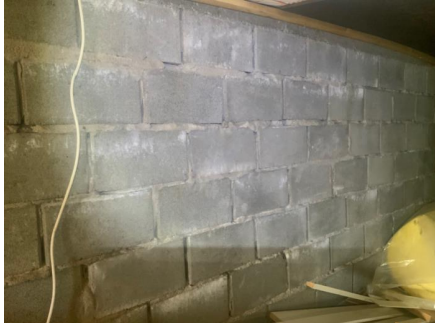
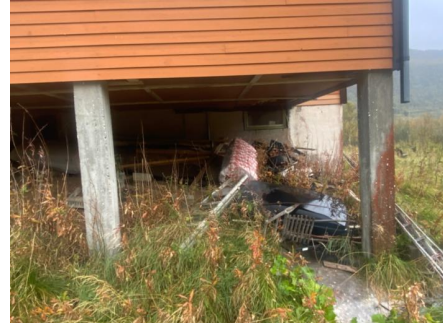
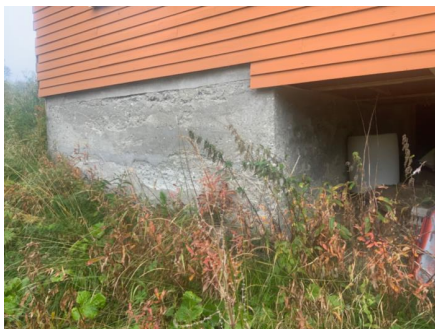
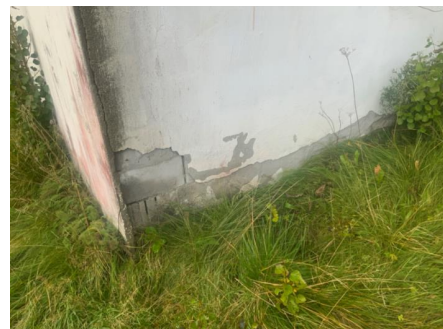
### Grunnmur og fundamenter

Grunnmur i betongstein på hovedhuset. Støpt grunnmur på tilbygg gang. Tilbygg stue står på søyler.

- Det er påvist sprekker i murte/pussede fasader.

Sprekkene bør tettes med murpuss og overvåkes om de sprekker opp igjen (om det fortsatt er bevegelse i grunnen)
