Tilstandsrapport

📍 Århuskleiva 2, 4865 ÅMLI

gnr. 41, bnr. 7

Befaringsdato: 23.01.2024

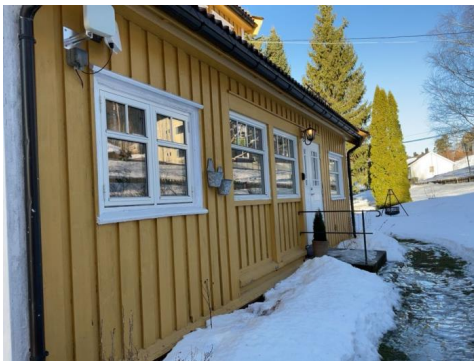
! TG 2 Vinduer - 2

Vindu i kjeller m/enkelt glass og sprosler fra byggeår.

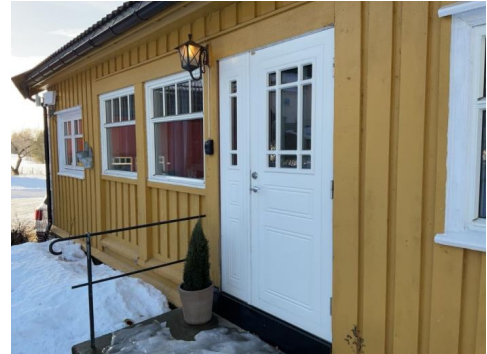
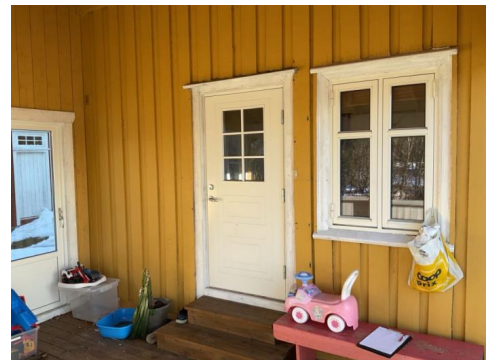
! TG 3 Dører - 2

Bygningen har enkel kjellerdør i tre m/vindu.
Det er registrert noe fukt/råte i underkant dør/terskel.

- Det er påvist dør(er) med fukt/råteskader.
- Det er påvist dører som er vanskelig å åpne eller lukke.

- Lokal utbedring/utskifting av fukt/råteskadet treverk.
- Døren(e) står foran utskifting.

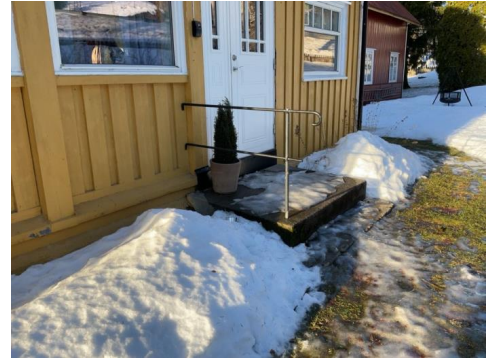
! TG 2 Utvendige trapper - 2

Trapp ned til kjeller-ingang i betong. På befarings var trappen snødekt.

- Betongtrapp har mindre sprekker/skader
- En del sår i betong i sidevegger i trappeløp.

- Påviste skader må utbedres.

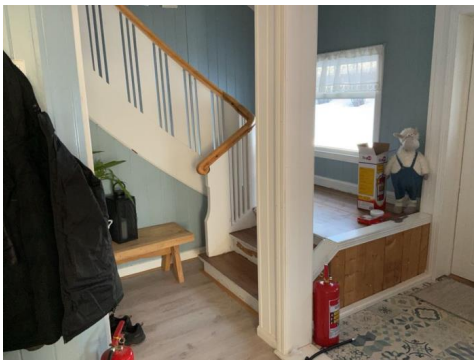
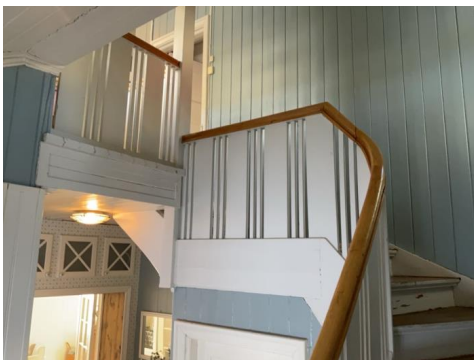
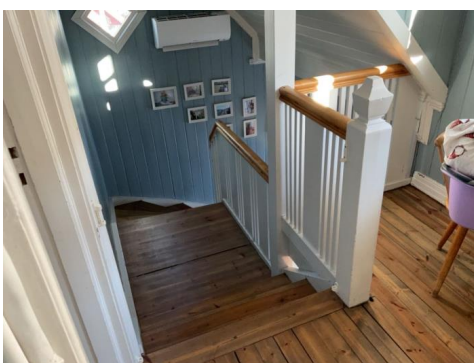
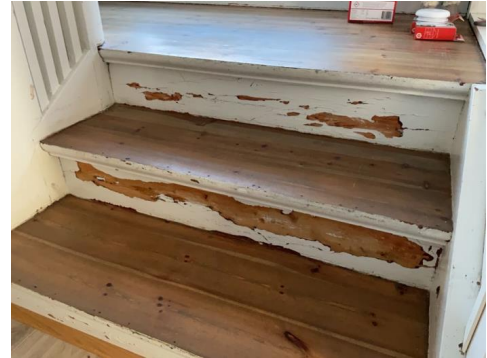
Innvendige trapper - 2

Boligen har malt svingtrapp i tre med tette trinn ned til kjeller.

- Håndløper bør monteres, men det var ikke krav på byggetidspunktet.
- Rekkverk må monteres for å lukke avviket.

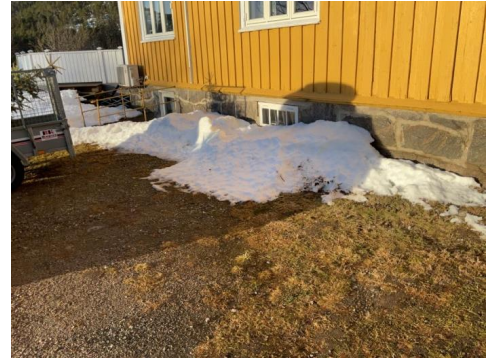
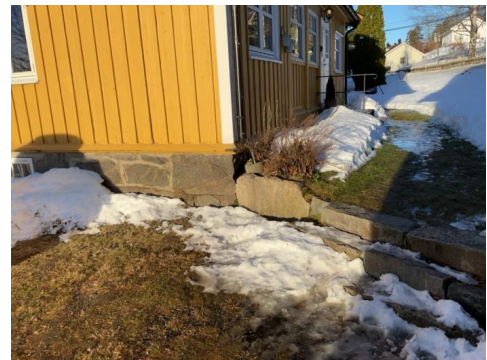
! TG 2 Drenering

Ingen synlige tegn til fuktsikring av grunnmur. Det er sannsynligvis ikke lagt drenerør i tilknytning til grunnmur.

Kjeller virket tørr og det ble ikke målt fuktutslag i på befaringstidspunktet.

Anbefaler å lede bort alt takvann og etablere fuktsikring av grunnmur under terrengnivå og drenering fra byggegrøp.

- Overvåk tilstanden jevnlig. For å få tilstandsgrad 0 eller 1 må dreneringen skiftes ut, men tidspunktet for når dette er nødvendig er vanskelig å si noe om. Bruken av underetg/kjeller vil og være avgjørende.
