**NISSAN NAVARA 190 HK MANUELL 4X4**
**TESTDATO: 03.12.2024**
**KODE: 1583520**

<b>ZH55373</b>	<b>107 000 KM</b>	<b>15.04.2019</b> Førstegang registrert	<b>Diesel</b>
----------------	-------------------	--	---------------

NBF Tilstandsrapport er utarbeidet av Norges Bilbransjeforbund og Forbrukerrådet.

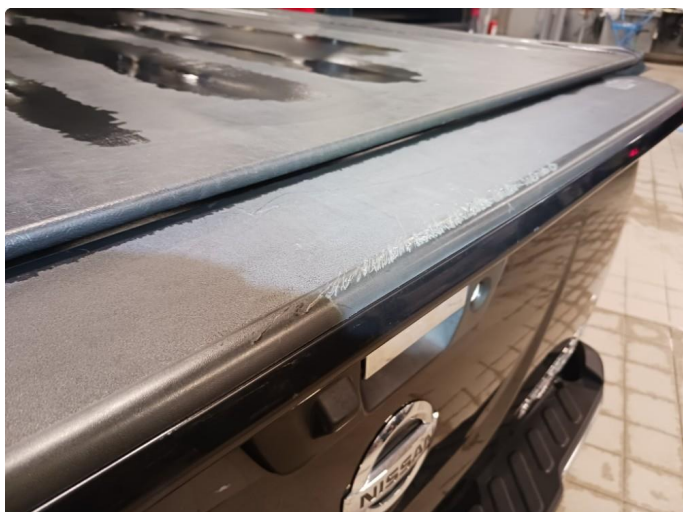
1.1 Noe bruksmerker på bakluke
