**TOYOTA AYGO 68 HK MANUELL FORHJULSDRIFT**
**TESTDATO: 10.12.2024**
**KODE: 1588403**

<b>JD54496</b>	<b>141 126 KM</b>	<b>10.12.2009</b> Førstegang registrert	<b>Bensin</b>
----------------	-------------------	--	---------------

NBF Tilstandsrapport er utarbeidet av Norges Bilbransjeforbund og Forbrukerrådet.

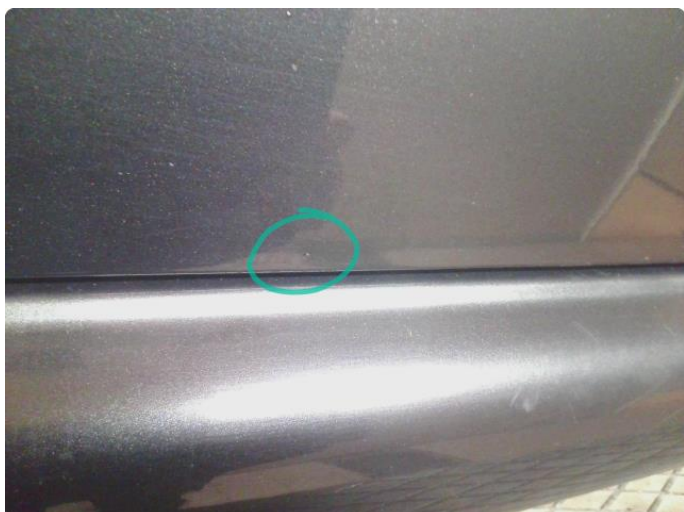
2.1 Rust/korrosjon

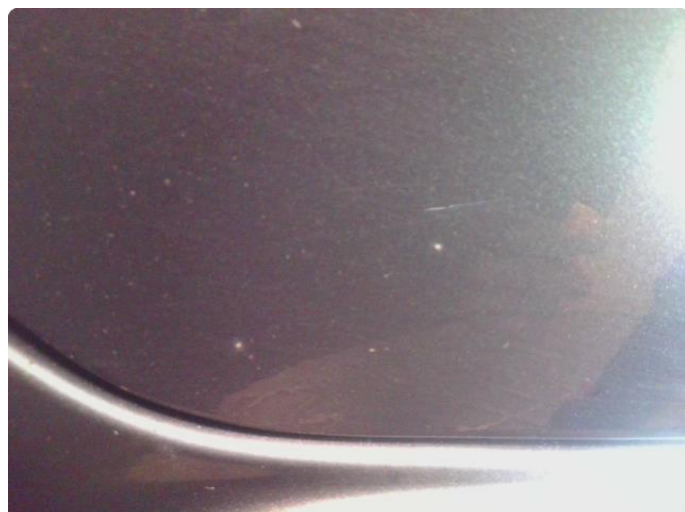
2.2 Steinsprut med rust

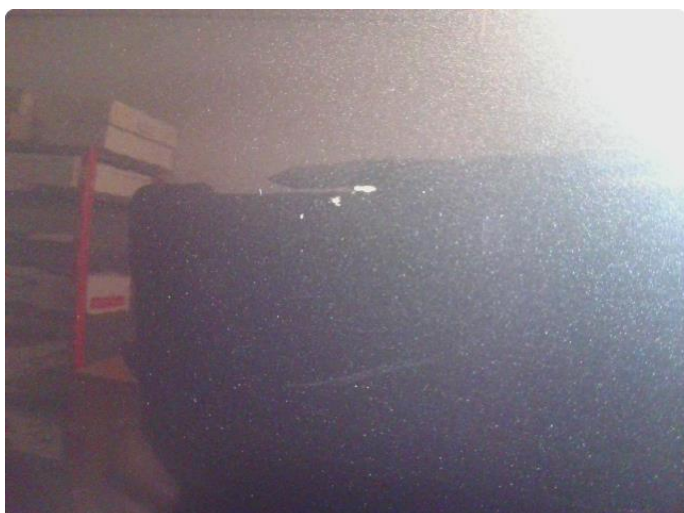
2.2 Steinsprut med rust

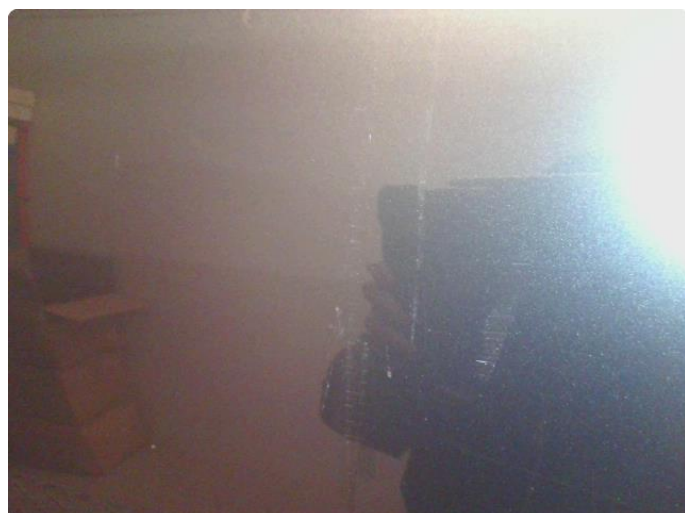
2.3 Steinsprut med rust

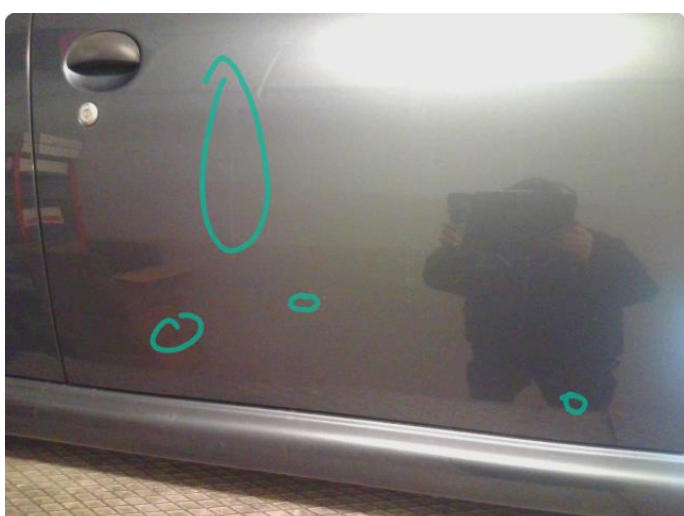
2.3 Steinsprut med rust

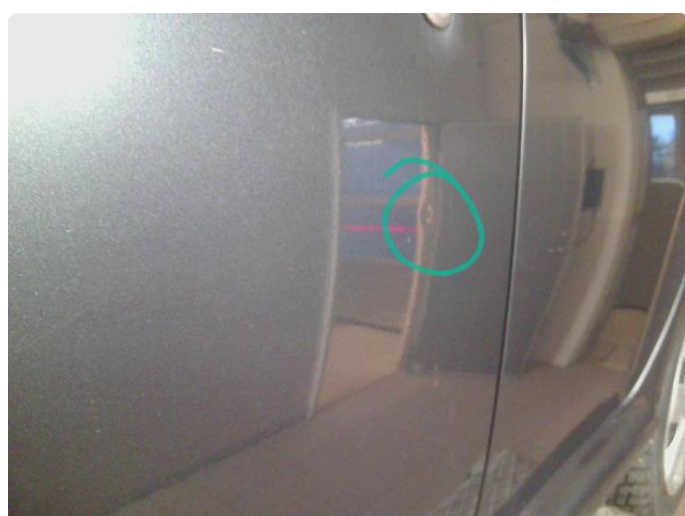
2.4 Bulk

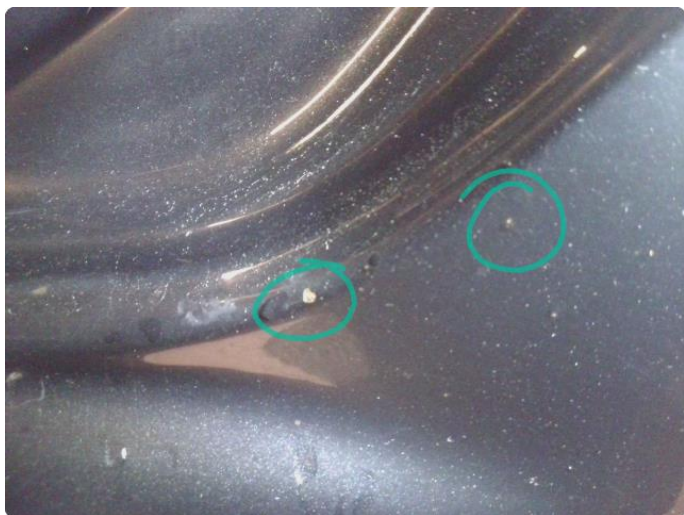
2.5 Steinsprut med rust

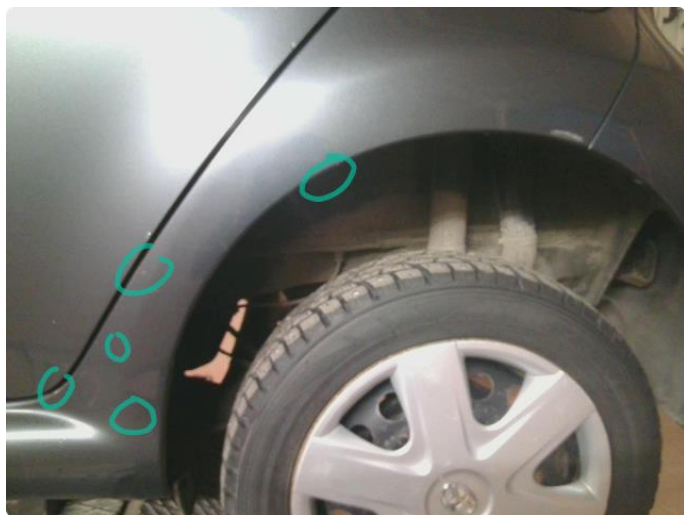
2.5 Steinsprut med rust

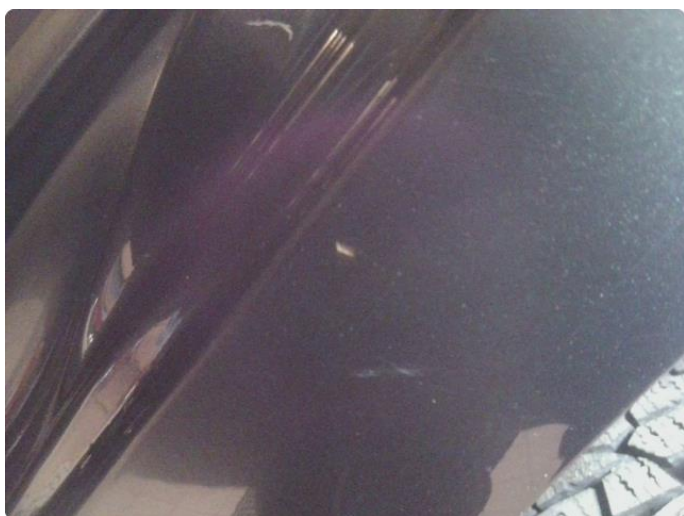
2.5 Steinsprut med rust

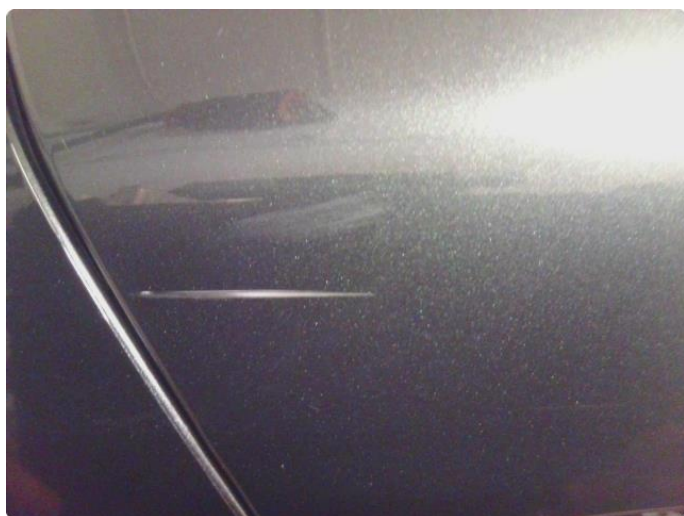
2.6 Ripe(r)

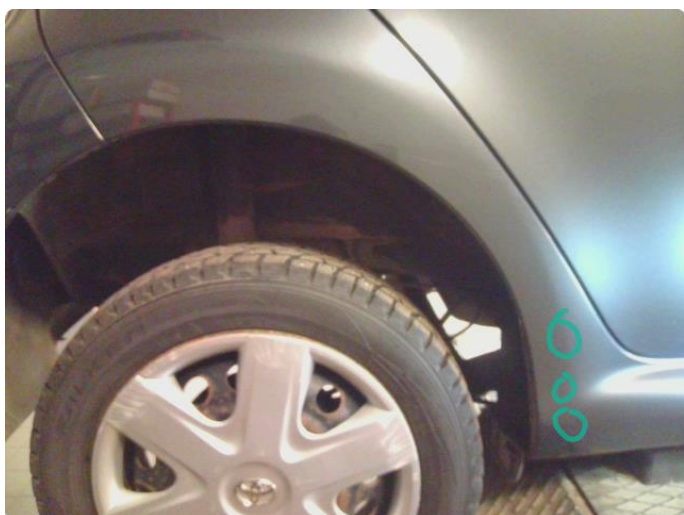
2.6 Ripe(r)

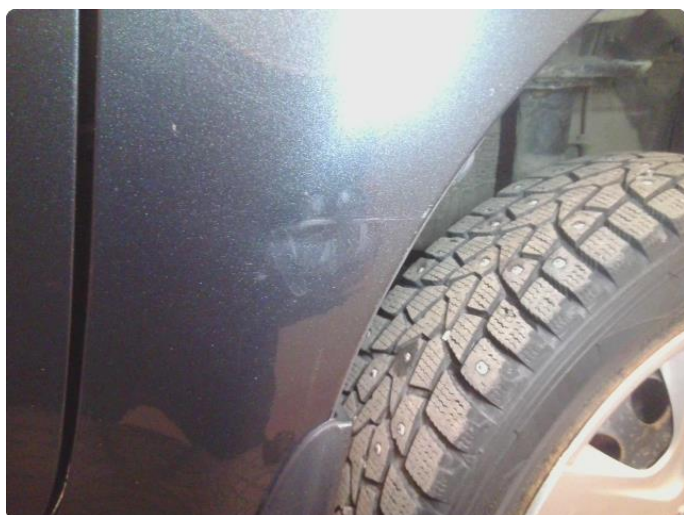
2.7 Bulk

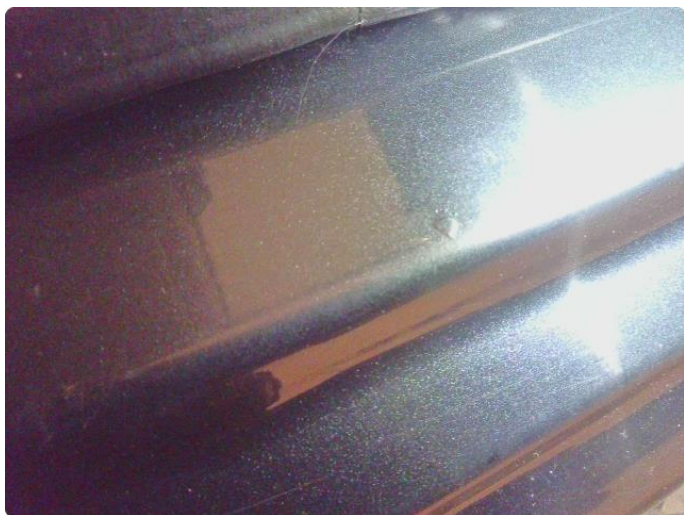
2.8 Rust

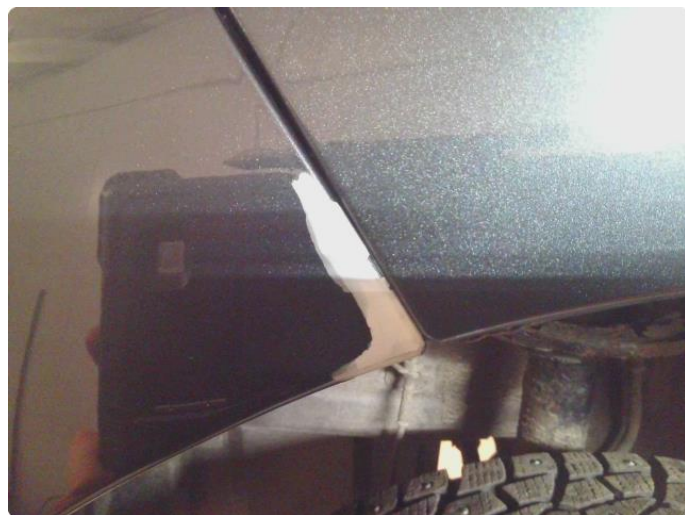
2.9 Skade

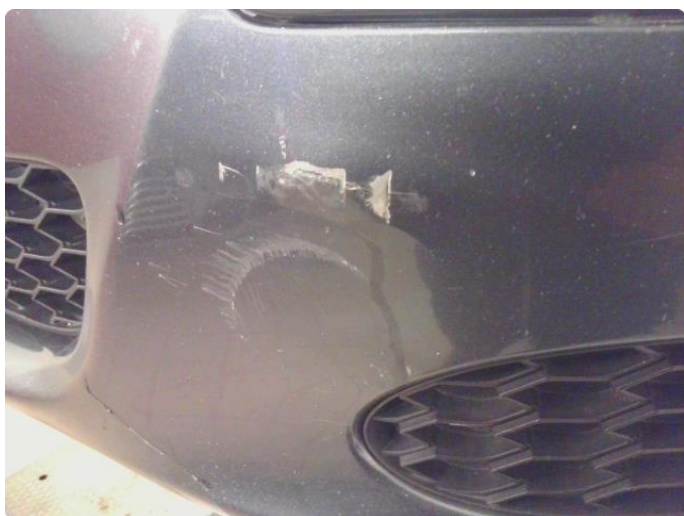
2.9 Skade

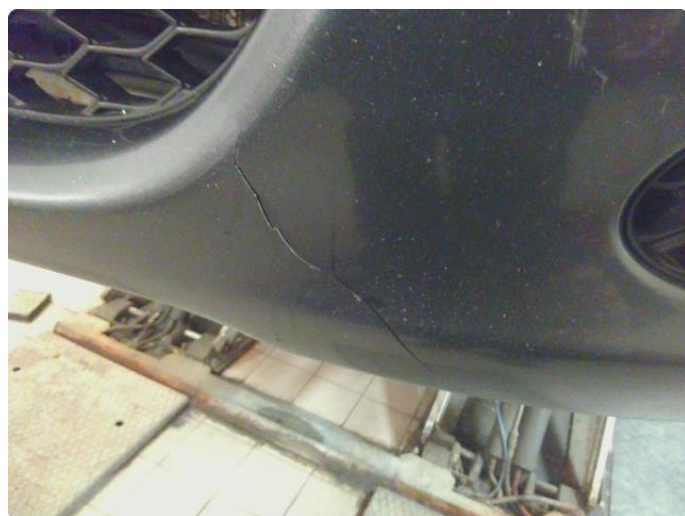
2.9 Skade

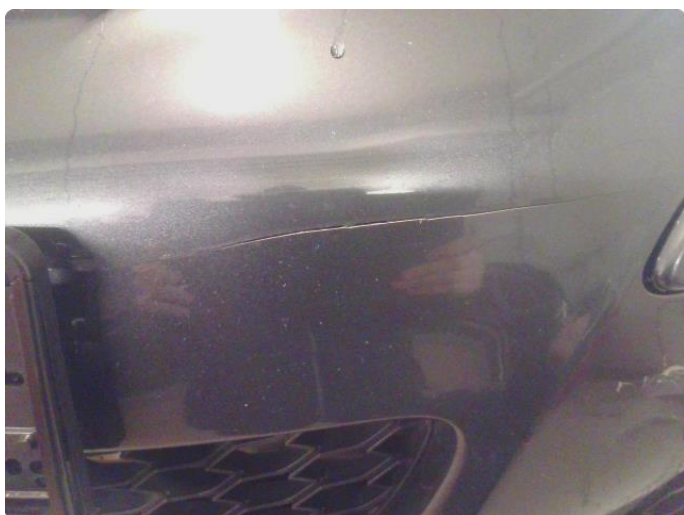
2.9 Skade

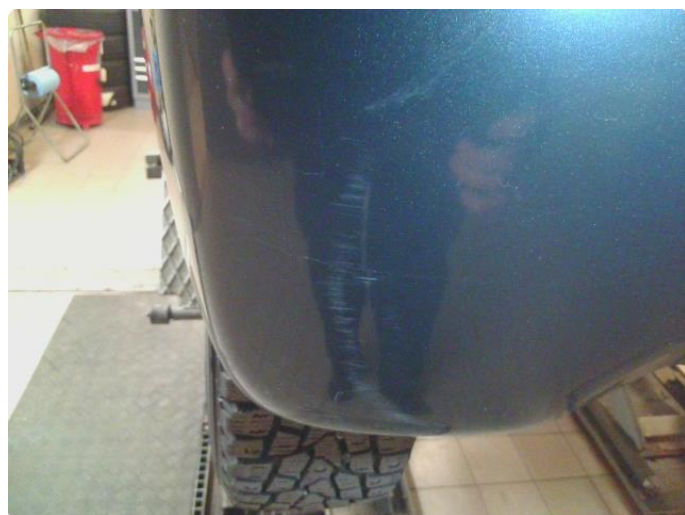
2.10 Ripe(r)

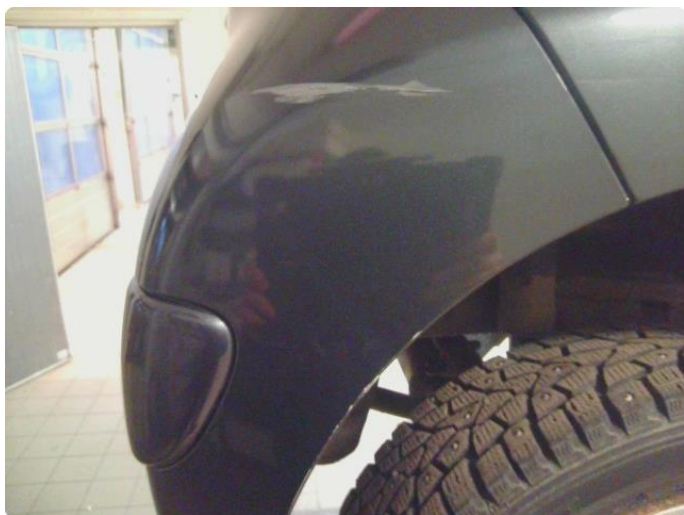
2.10 Ripe(r)

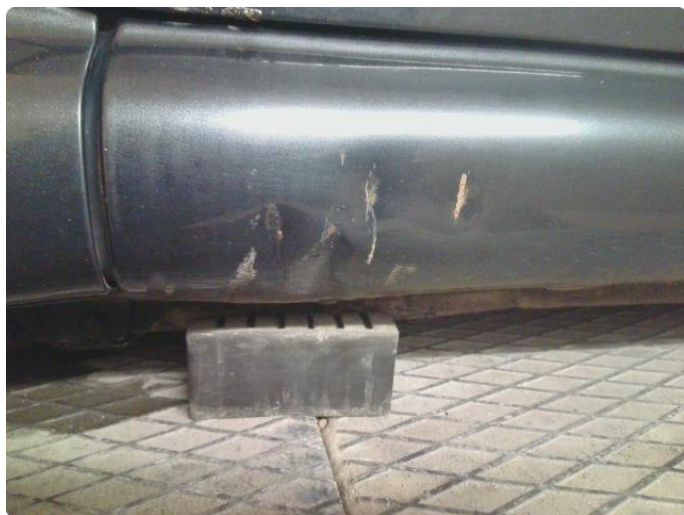
2.11 Bulk

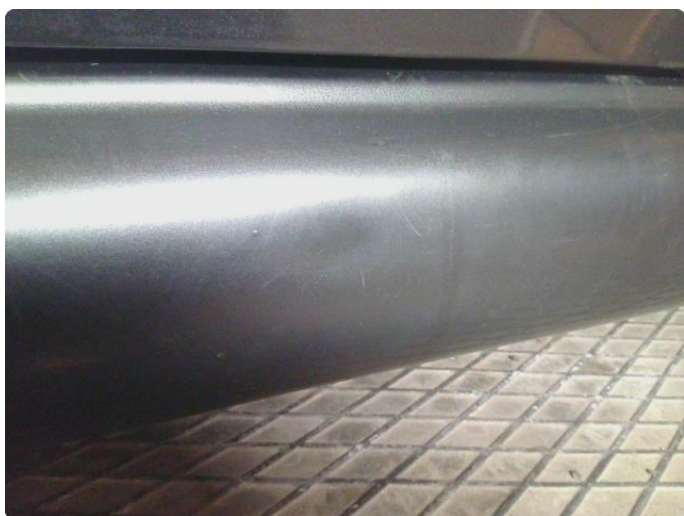
2.11 Bulk

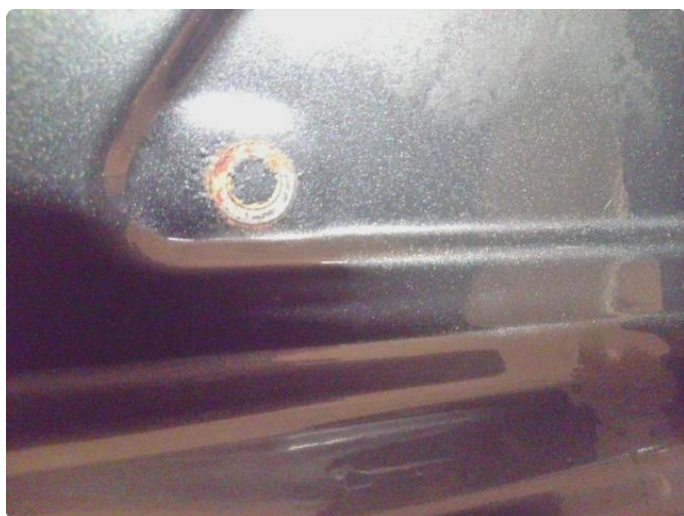
2.12 Korrosjon/rust

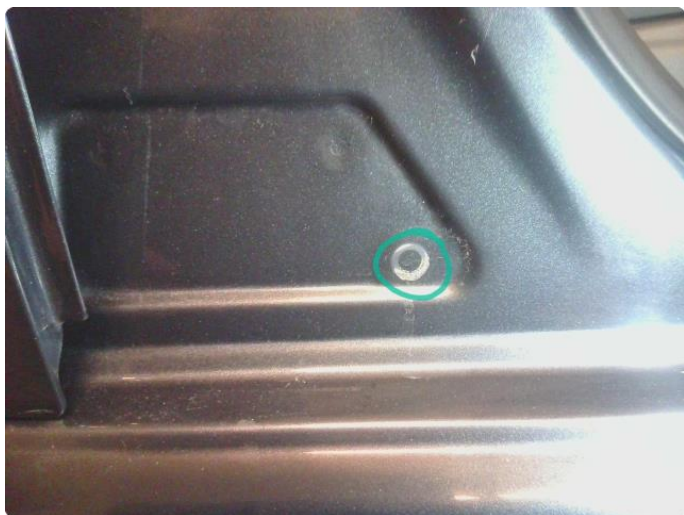
2.13 Korrosjon/rust

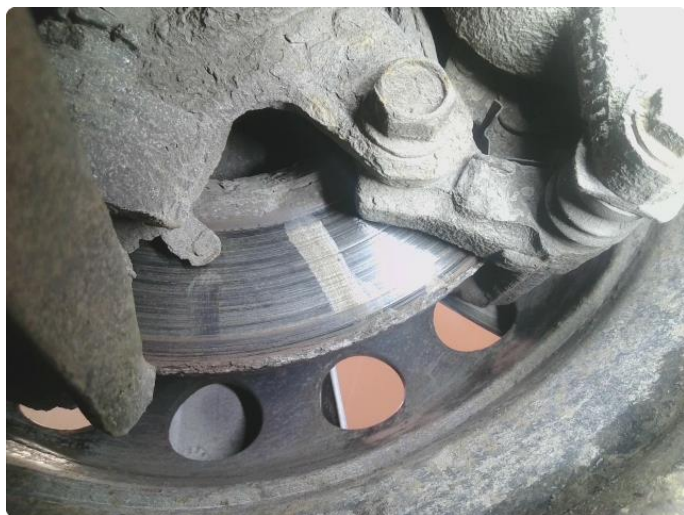
4.1 Slitte/stor slitekant
