VOLKSWAGEN CADDY 122 HK MANUELL 4X4
TESTDATO: 20.12.2024
KODE: 1601911

KJ55442	54 000 KM	18.11.2021 Førstegang registrert	Diesel
----------------	------------------	--	---------------

NBF Tilstandsrapport er utarbeidet av Norges Bilbransjeforbund og Forbrukerrådet.

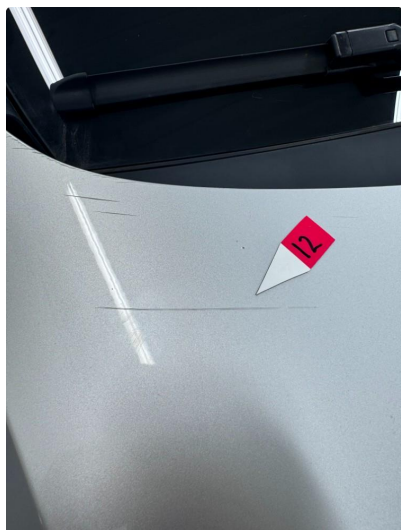
1.2 Noe riper og steinsprut.

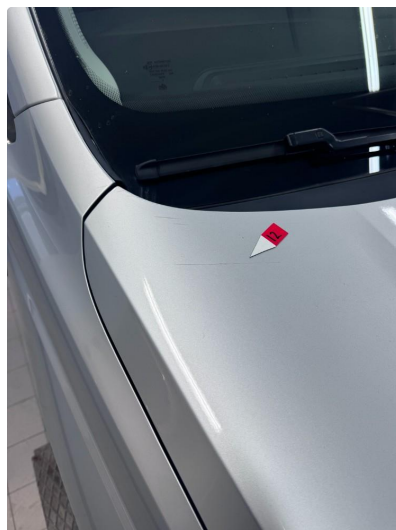
1.2 Noe riper og steinsprut.

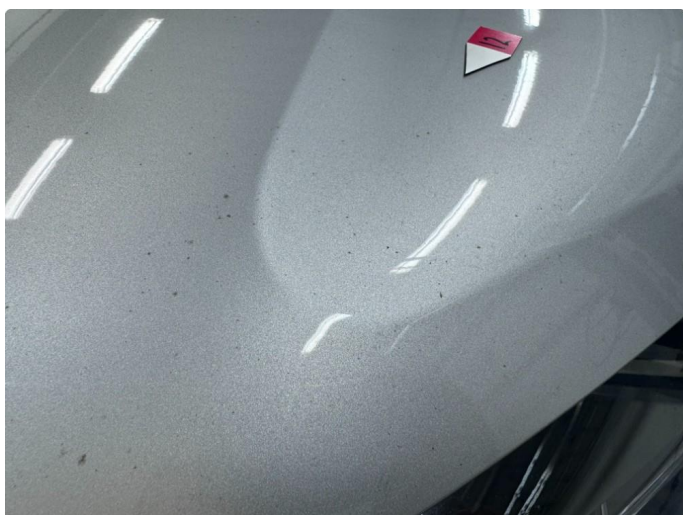
1.2 Noe riper og steinsprut.

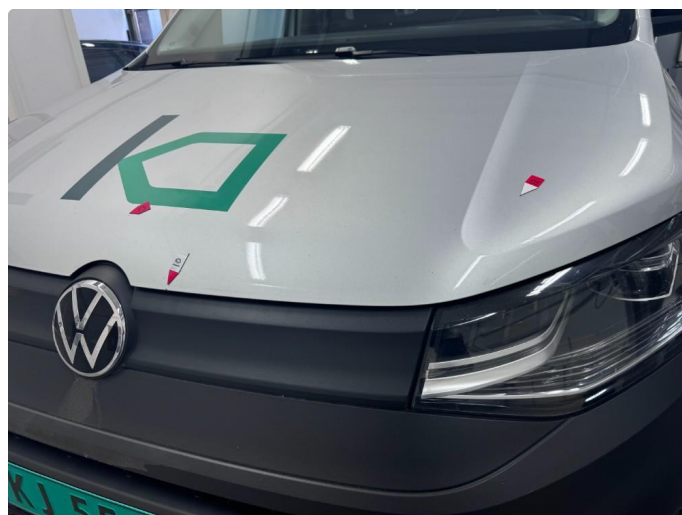
1.2 Noe riper og steinsprut.

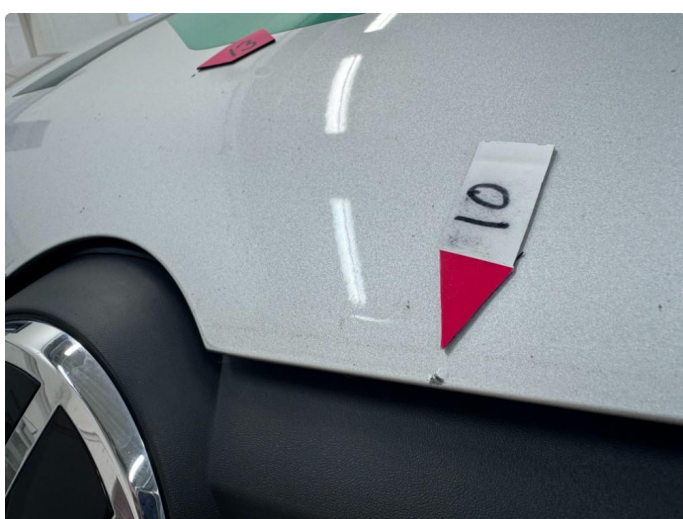
1.2 Noe riper og steinsprut.

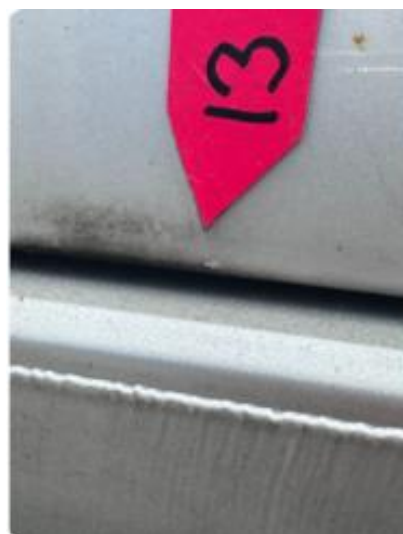
1.3 Steinsprut med korrosjon venstre bak.

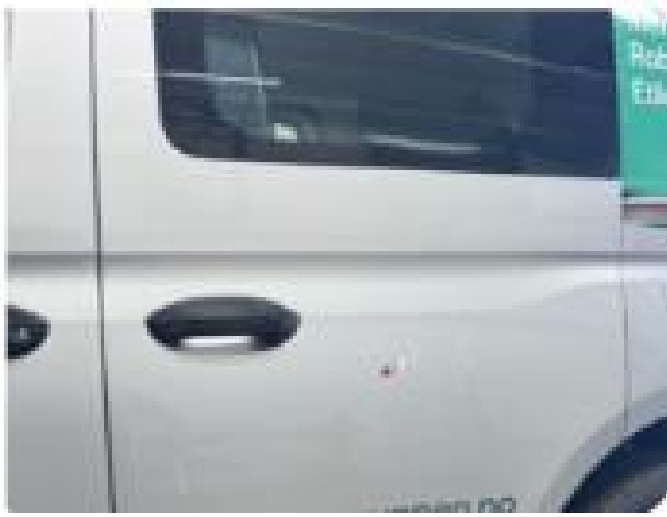
1.3 Steinsprut med korrosjon venstre bak.

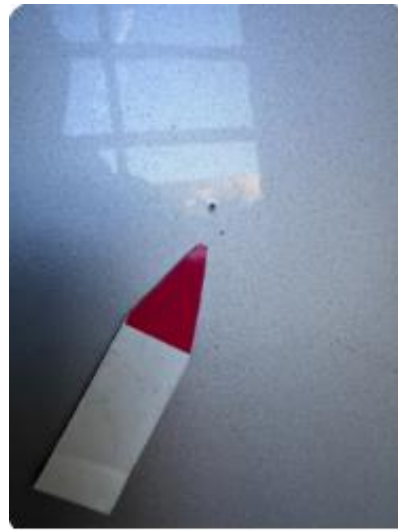
1.4 Steinsprut med korrosjon.

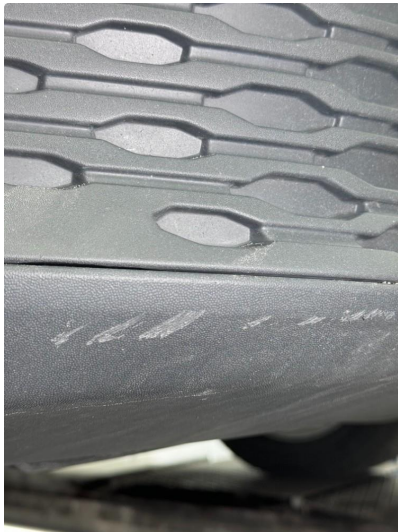
1.5 Noe riper.

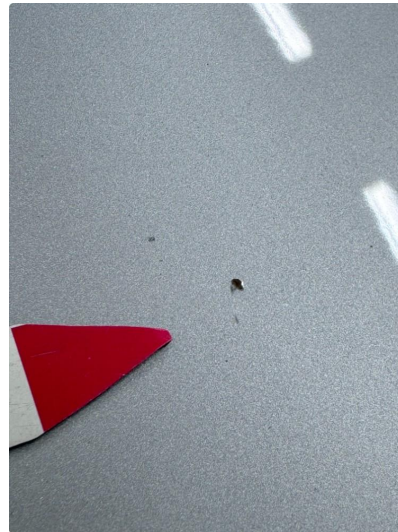
1.6 Steinsprut med korrosjon.

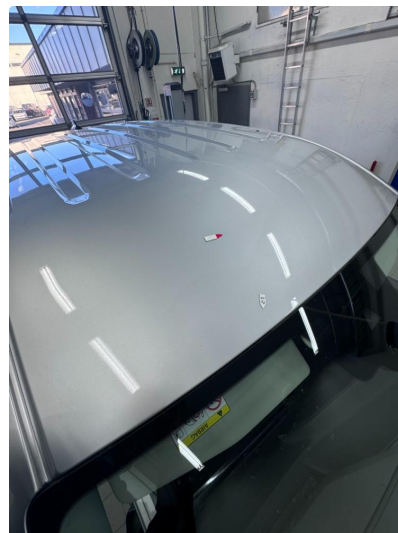
1.6 Steinsprut med korrosjon.
