BMW I3 BAKHJULSDRIFT
TESTDATO: 26.11.2024
KODE: 1576293

EB10790

CHASSISNR: WBY7Z61050VG62652	BRUKTIMPORT: Ja
KJØRETØY: Personbil	FRIST FOR PKK: 14.09.2026

NBF Tilstandsrapport er utarbeidet av Norges Bilbransjeforbund og Forbrukerrådet.

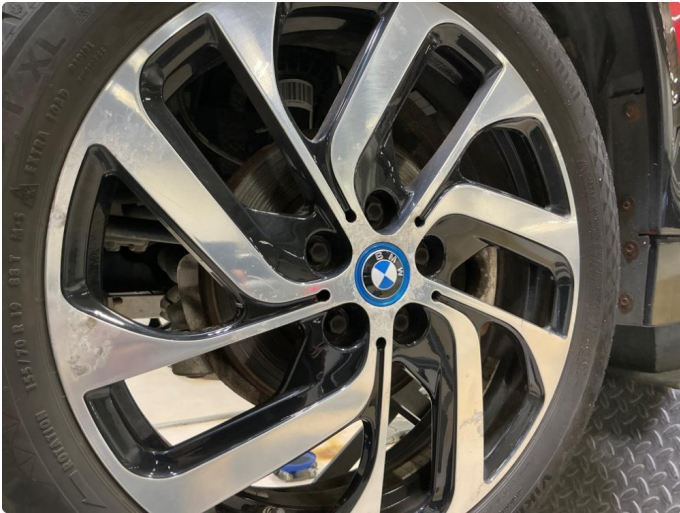
1.1 Vinterfelger noe korrodert.

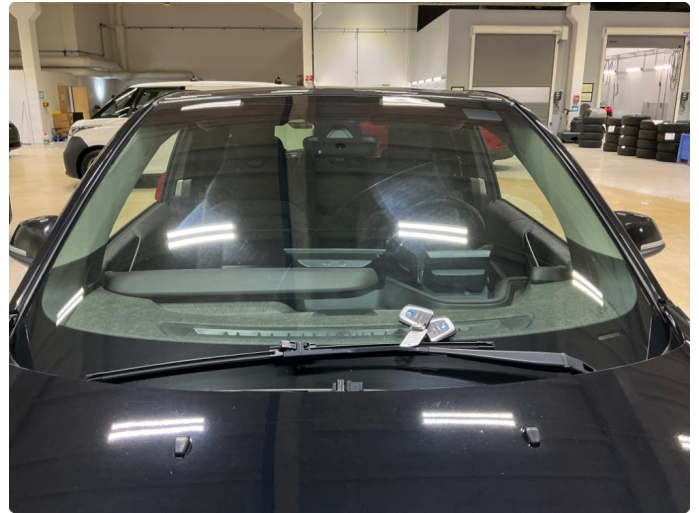
1.2 Slitt frontrute etter viskere. Steinsprutskade i venstre øvre hjørne, reparert.

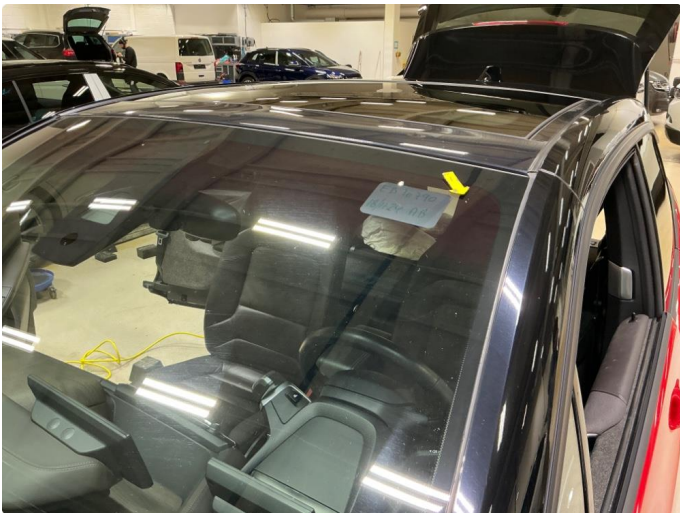
1.2 Slitt frontrute etter viskere. Steinsprutskade i venstre øvre hjørne, reparert.

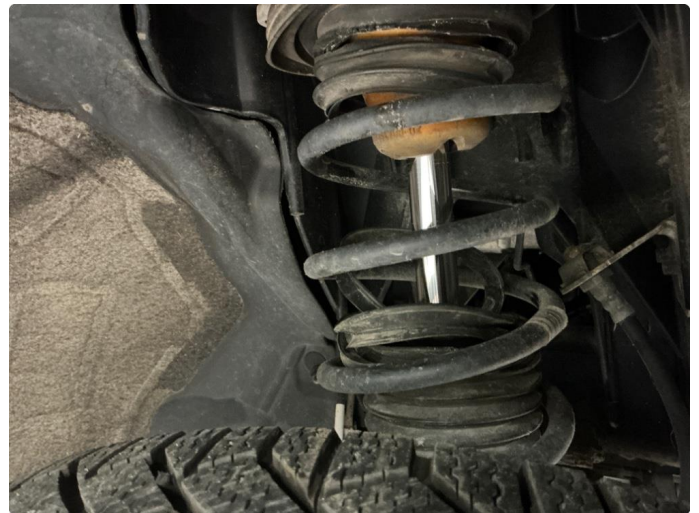
3.1 Støvmansjetter foran er defekt

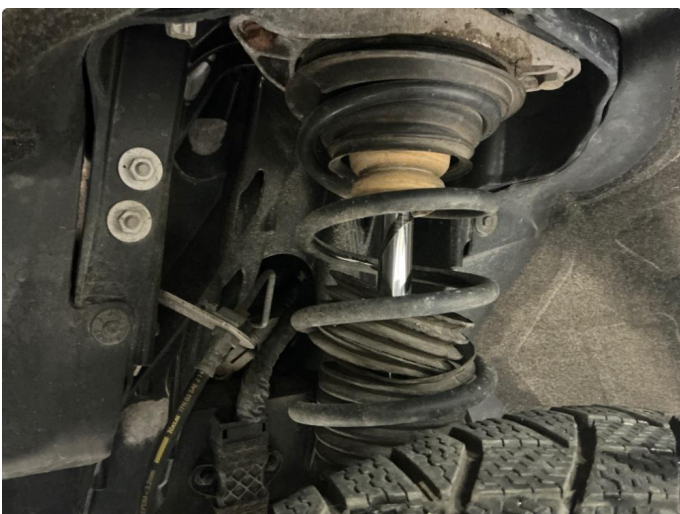
3.1 Støvmansjetter foran er defekt
