**SUBARU FORESTER 150 HK AUTOMAT 4X4**
**TESTDATO: 02.01.2025**
**KODE: 1604368**

<b>CF72373</b>

<b>CHASSISNR:</b> JF1SJ5LC5DG053180	<b>BRUKTIMPORT:</b> Nei
<b>KJØRETØY:</b> Personbil	<b>FRIST FOR PKK:</b> 06.07.2026

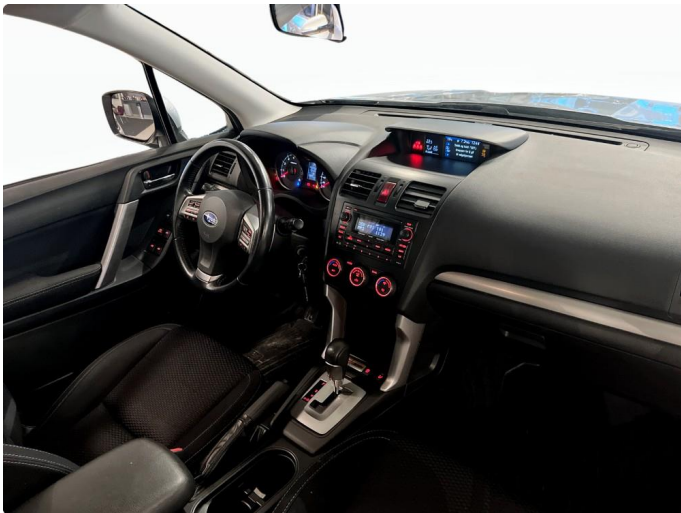
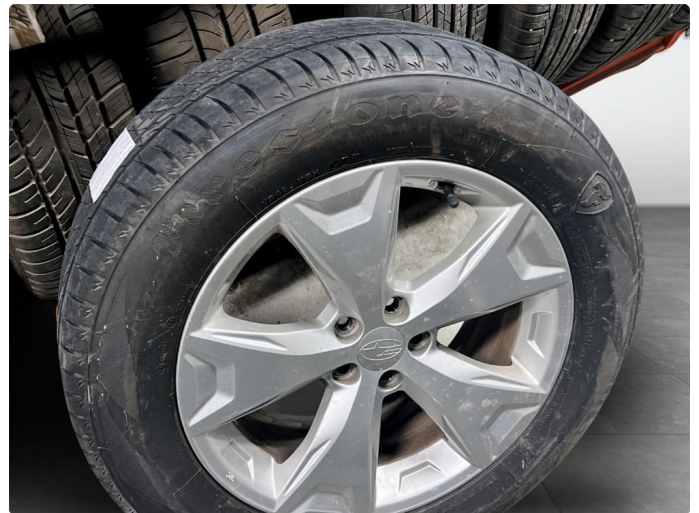
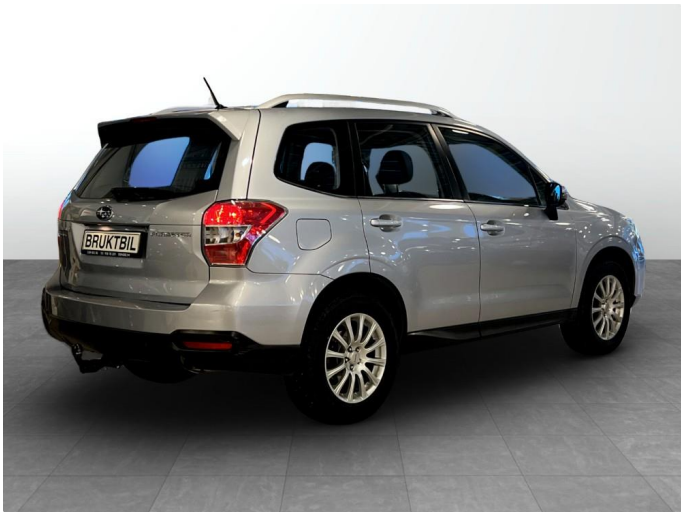
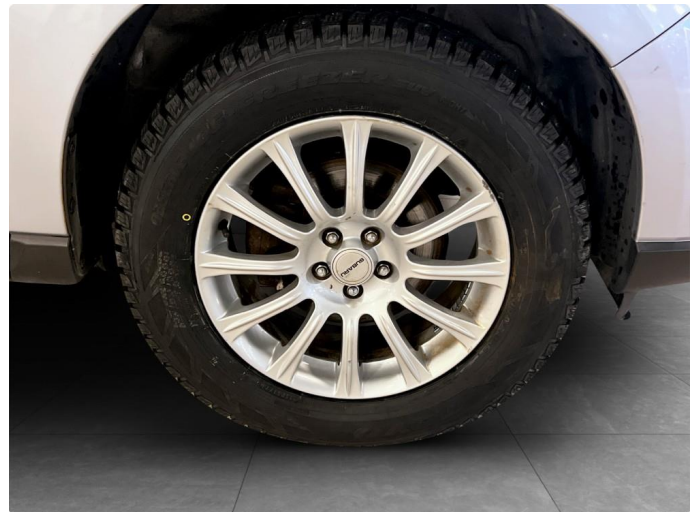
Punkt	Beskrivelse	Plassering
<b>1. EKSTERIØR</b>		
1.1	Dekk/Felger	Nye vinterdekk med pigg. Utført 4-hjulskontroll.
1.2	Støtfanger	Noe brukslitasje/lakkriper på støtfanger (plast) bak. Reparert to sprekker med plastsveis på sort felt nede på støtfanger bak
1.3	Støtfanger	Noe lakkriper på støtfanger (plast) foran
<b>2. MOTOR</b>		
2.1	Service	Serviceintervall fulgt første 4 år, sporadisk dokumentert servicehistorikk etter dette. Service utført ved inntak etter 180.000km skjema. Utført service i henhold til serviceskjema Skiftet motorolje og filter Skiftet bunnpluggpakning Skiftet bremsevæske Skiftet pollenfilter Skiftet luftfilter Skiftet differensialolje foran og bak
<b>3. HJULOPPHENG/STYRING</b>		
3.1	Hjullager	Hjullager begge sider bak skiftet ved 172.201 km
<b>4. BREMSER</b>		
4.1	Bremsefunksjon	Bremsekiver og bremseklosser bak skiftet ved 172.201 km
