NAF Bruktbiltest

Testdato
10.12.2024

Bilmerke	Opel	Motorstørrelse	cm ³
Modell	Ampera-e	Motoreffekt	150 kW
Type	1G0F	Aksler i drift	1
Registreringsnr.	EB47943	Drivstofftype	Elektrisk
Understellsnr.	W0VF86E05K4144983	Kjøretøygruppe	101
Km.stand.	37894	Bruktimportert	Nei
Farge	Svart	Registreringsår	2020
Karosseritype	Kombikupé	Registrert første gang	22.05.2020

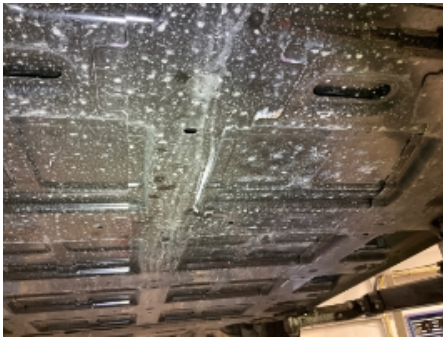
23.4	Full systemskann	Det finnes feilkoder, se rapport	
64.7	Utv. tilstand fremdriftsbatteri elbil/hybrid	Skadet batterideksel:	
66.10	Felg	Ripe/slitasje på felg	Venstre foran, Venstre bak, Høyre bak

**1. Utv. tilstand
fremdriftsbatteri elbil/hybrid**

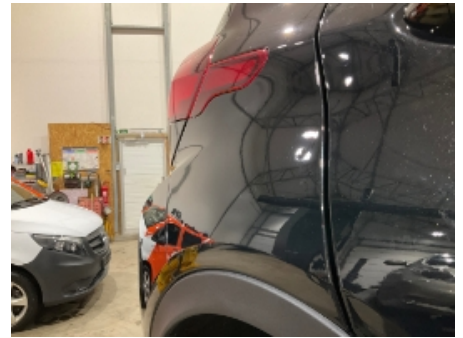
67.27	Ekstra hjulsett	Ripe/slitasje	1 felg
81.9	Frontrute	Noe steinsprut	
86.17	Lakk / karosseri utvendig	Diverse småbulker/lakkriper	
86.19		Bulk(er)	Høyre baksjerm

3. Høyre bakskjerm

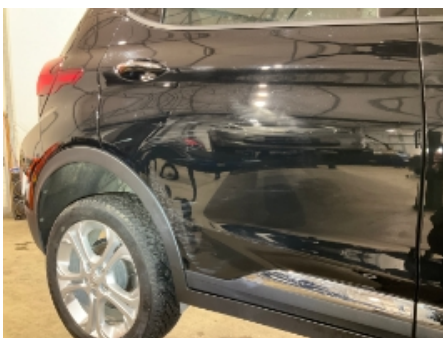
Ref.Id	Repareres	Resultat	Beskrivelse
4.2	Service/ Dokum.	Siste service er ikke utført	Tid mellom servicer er overskredet
22.2	Varsellamper utvidet	Varsellampe for TPMS (Dekktrykk) lyser	
50.6	Varmeapparat / klimaanlegg (AC)	Ingen kjøling (kan være på grunn av lav utetemperatur)	
69.6	Reservehjul / dekkreparasjonssett	Dekkreparasjonssett, holdbarhetsdato har utløpt	
86.3	Lakk / karosseri utvendig	Skadet:	Høyre bakdør
86.11		Steinsprut/lakksår	Venstre fordør

4. Høyre bakdør

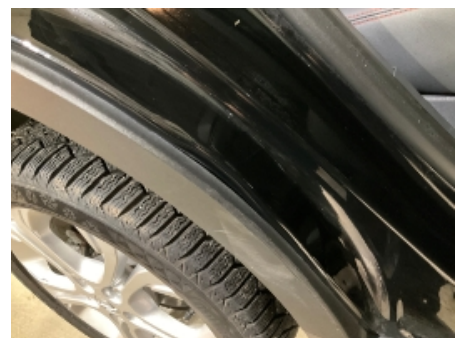
6. Høyre bakskjerm

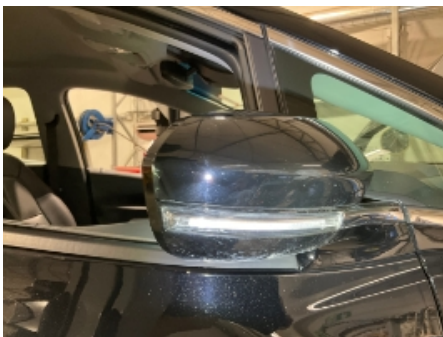
87.11	Utvendig speil	Ripe i speilhus:	Venstre, Høyre
88.13	Underside	Stedvis rustdannelser i vognbunn/understell	
88.15		* Bilen er understellsbehandlet.

7. Høyre speil

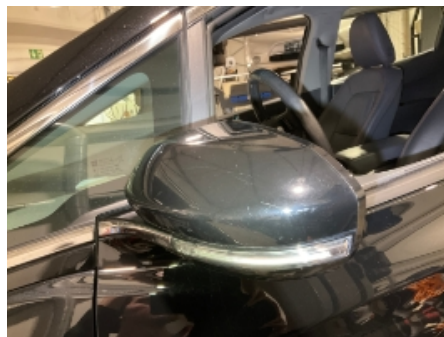
8. Venstre speil

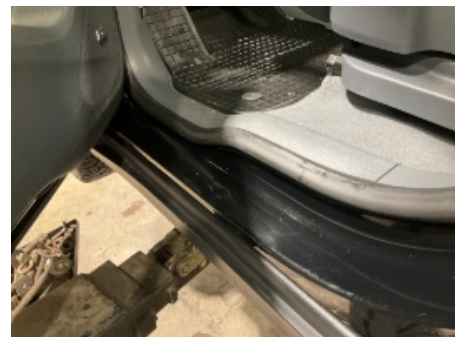
9. Døråpning

96.4	Dørtrekk	Liten skade i dørtrekk:	Venstre bakdør
97.5	Døråpning	Sår eller skade:	Venstre fordør, Venstre bakdør
102.9	Laste-/bagasjerom	* Riper/sår i deksler.

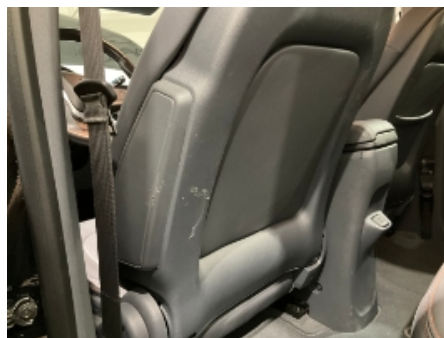
11. Interiør generelt

103.6	Interiør generelt	* Riper/sår i deksel på førerstol.
