NAF Bruktbiltest

Testdato
17.12.2024

Bilmerke	Volkswagen	Motorstørrelse	1968 cm ³
Modell	TRANSPORTER	Motoreffekt	103 kW
Type	7J0	Aksler i drift	1
Registreringsnr.	DP41410	Drivstofftype	Diesel
Understellsnr.	WV1ZZZ7HZEH060767	Kjøretøygruppe	315
Km.stand.	257451	Bruktimportert	Nei
Farge	Svart	Registreringsår	2013
Karosseritype	Integrert førerhus	Registrert første gang	12.12.2013

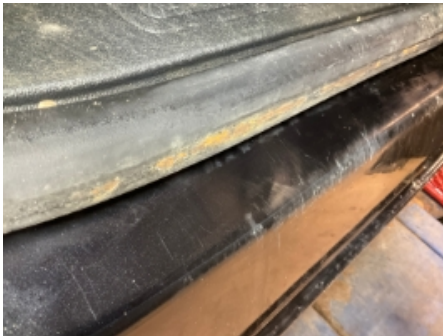
1. Døråpning

86.14		Mangelfull oppretting/tilpasning	Høyre D-stolpe
87.8	Utvendig speil	Sitter løst	Venstre
88.1	Underside	Skadet/løs innerskjerm:	Venstre foran
97.1	Døråpning	Sår eller skade:	Høyre fordør

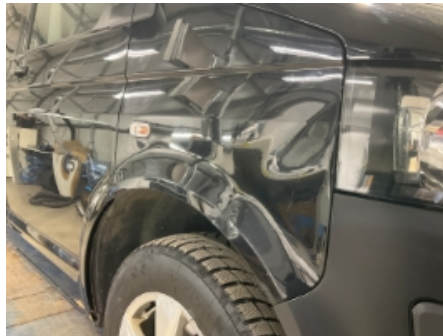
2. Lakk / karosseri utvendig

86.1	Lakk / karosseri utvendig	Matt lakk:	Tak
86.2		Lakkriper:	Bakluke, Høyre fordør, Høyre bakskjerm
86.3		Skadet:	Høyre bakskjerm, Venstre fordør, Bakluke, Høyre forskjerm, Høyre fordør

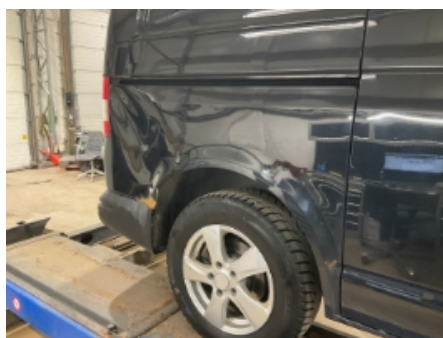
5. Lakk / karosseri utvendig

86.11		Steinsprut/lakksår	Venstre B-stolpe, Høyre sidekanal, Bakluke, Venstre fordør, Venstre forskjerm, Høyre fordør, Venstre bakdør, Høyre bakdør, Høyre bakskjerm, Venstre sidekanal

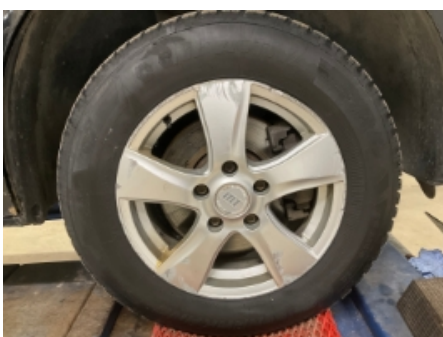
10. Felg

56.3	Drivrem generator	Ulyd i strammehjul / remhjul	
58.5	Tilstand 12 volt batteri	Bør lade batteri	
66.3	Felg	Skadet felg:	Høyre foran
66.8		Vesentlig ripe / hakk inn til grunnmaterialet:	Høyre bak, Høyre foran, Venstre bak
