# NAF Bruktbiltest

Testdato  
04.12.2024

<b>Bilmerke</b>	BMW	<b>Motorstørrelse</b>	1998 cm <sup>3</sup>
<b>Modell</b>	X3 xDrive30e	<b>Motoreffekt</b>	135 kW
<b>Type</b>	G3X	<b>Aksler i drift</b>	2
<b>Registreringsnr.</b>	LJ78377	<b>Drivstofftype</b>	Bensin
<b>Understellsnr.</b>	WBATS1105L9C21167	<b>Kjøretøygruppe</b>	101
<b>Km.stand.</b>	80576	<b>Bruktimportert</b>	Nei
<b>Farge</b>	Blå	<b>Registreringsår</b>	2020
<b>Karosseritype</b>	Stasjonsvogn	<b>Registrert første gang</b>	30.03.2020

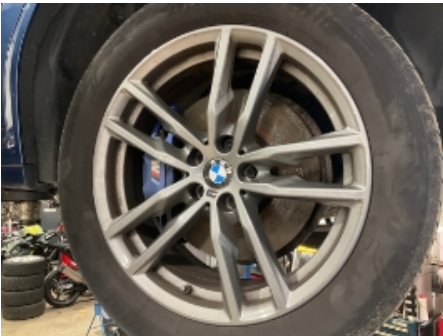
**1. Felg**

Ref.Id	Repareres	Resultat	Beskrivelse
4.3	Service/ Dokum.	Iht. servicehefte er ikke alle servicer fulgt	
66.8	Felg	Vesentlig ripe / hakk inn til grunnmaterialet:	Høyre foran

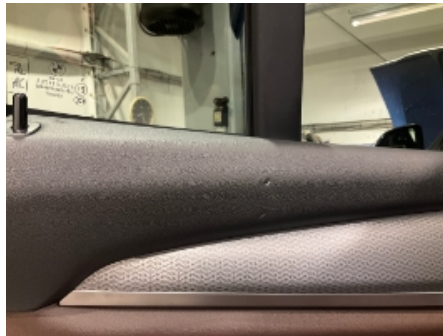
**2. Dørtrekk**

96.1	Dørtrekk	Hull/rift/flenge i dørtrekk:	Venstre bakdør
Ref.Id	Opplysning	Resultat	Beskrivelse
6.16	Bremseskiver	Overflaterust eller mindre enn 25% av overflaten rustet	Begge sider foran

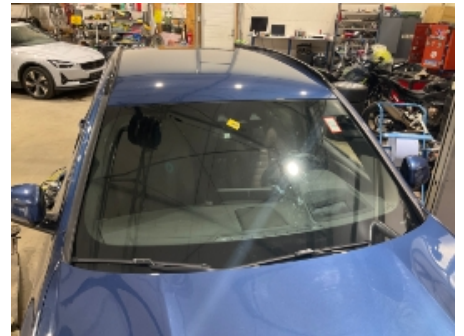
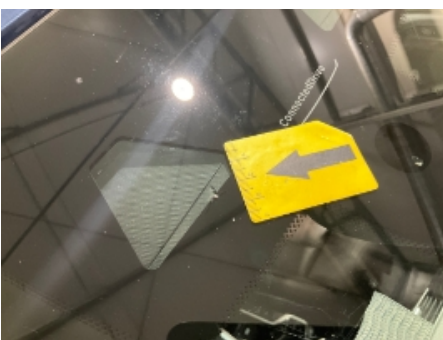
**3. Frontrute**

67.17	Ekstra hjulsett	Ekstra hjulsett mangler	
81.2	Frontrute	En eller flere steinsprutrosetter som ikke er utbedret • Reparasjonsmetode: Skift	
82.7	Siderute/bakrute	Sprekk i rute:	Venstre fordør
