MERCEDES-BENZ GLC 4X4
TESTDATO: 26.11.2024
KODE: 1576433

KJ31375	84 745 KM	18.07.2017 Førstegang registrert	Bensin/ Batteri
----------------	------------------	--	----------------------------

CHASSISNR: WDC2539541V016078	BRUKTIMPORT: Nei
KJØRETØY: Personbil	FRIST FOR PKK: 27.03.2025

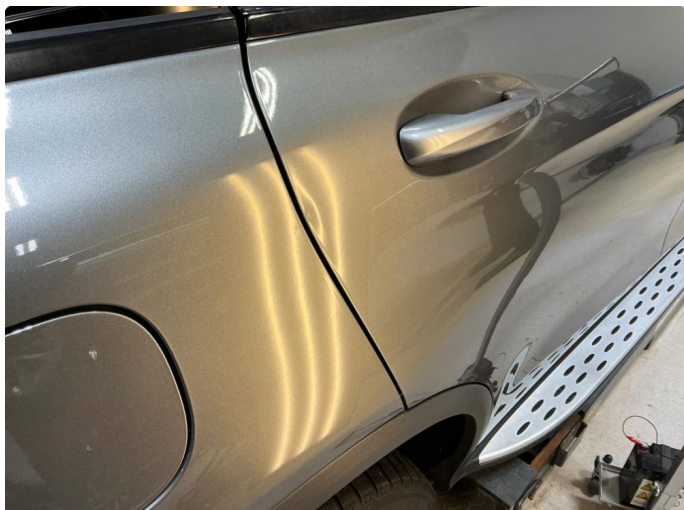
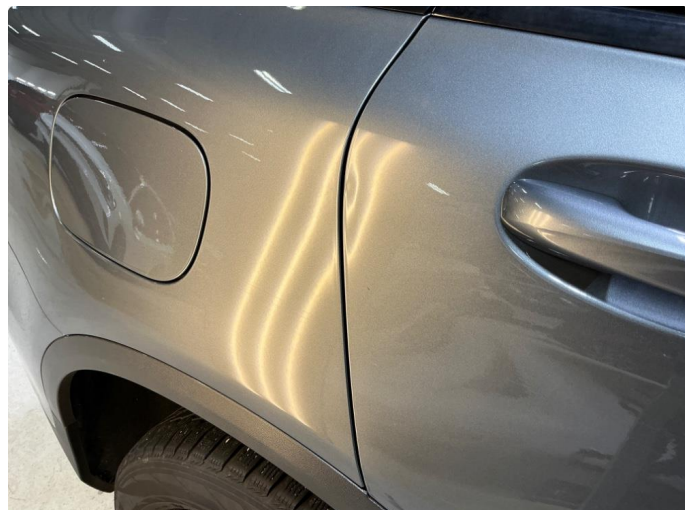
1.1 Høyre bakdør bulk

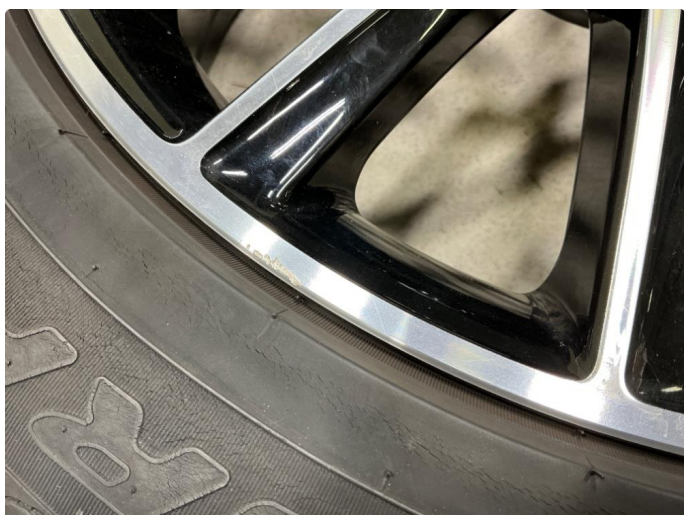
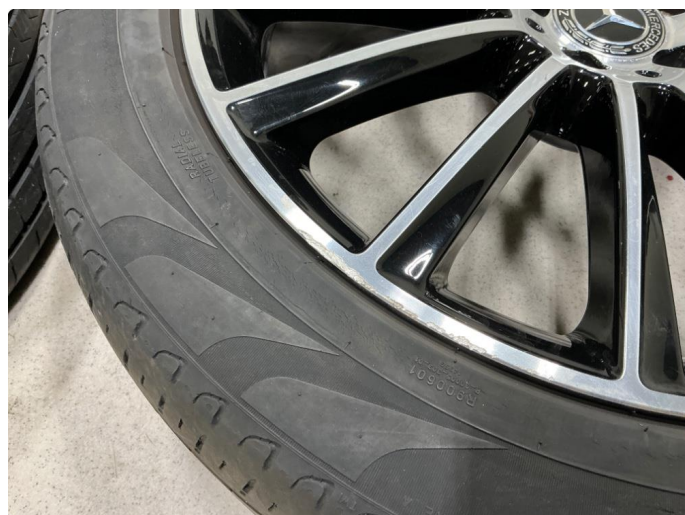
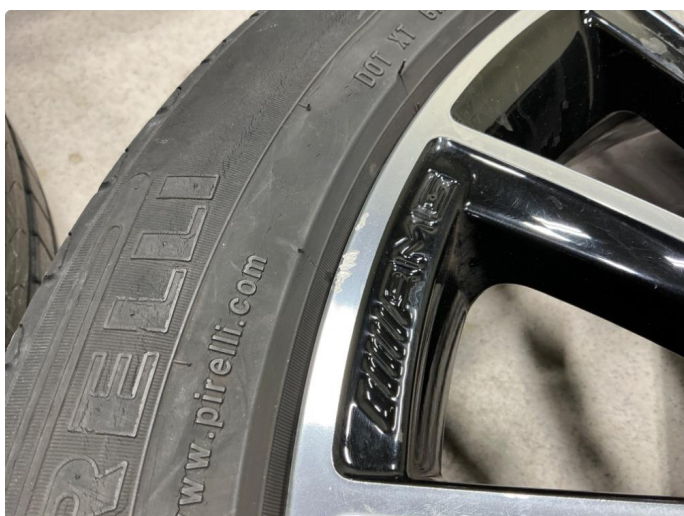
1.2 Kantkjøringer og sår på sommerhjul

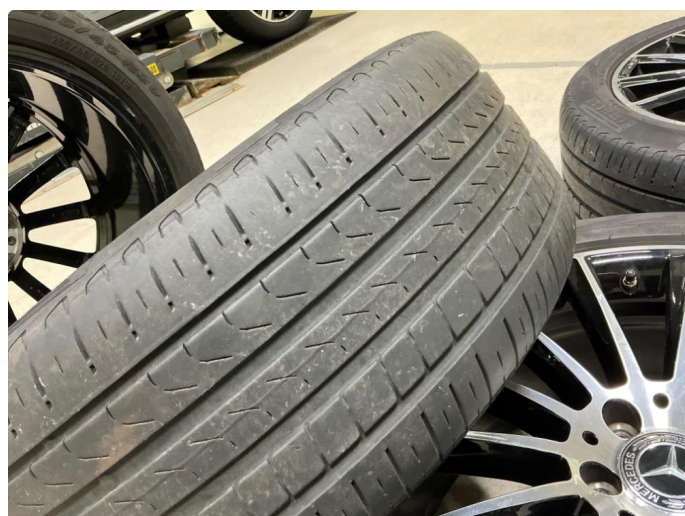
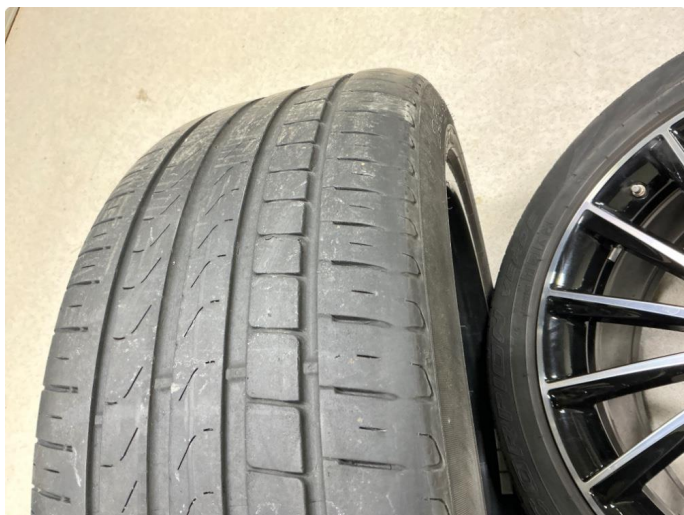
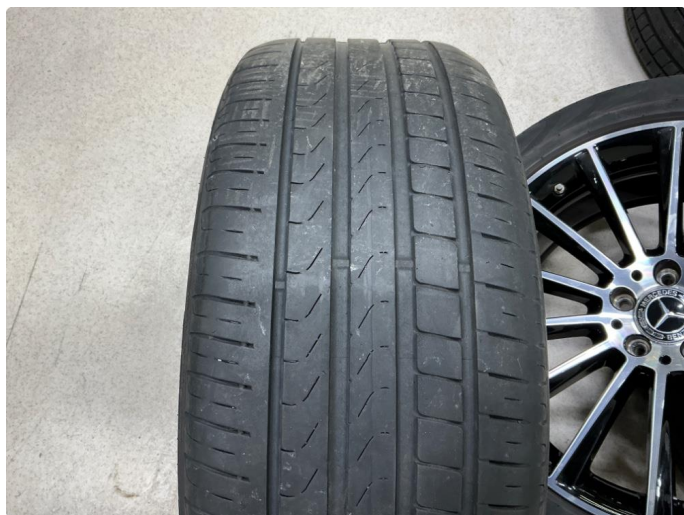
1.3 Skjev slitasje på sommerdekk . 4 hjulskontroll utføres.

1.3 Skjev slitasje på sommerdekk . 4 hjulsk kontroll utføres.

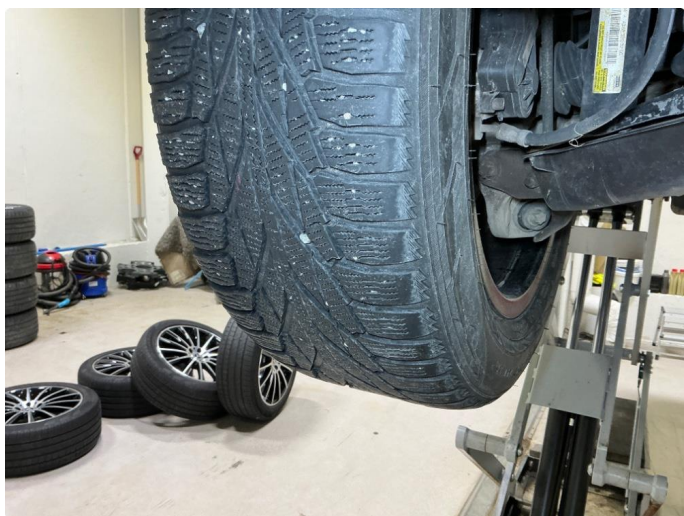
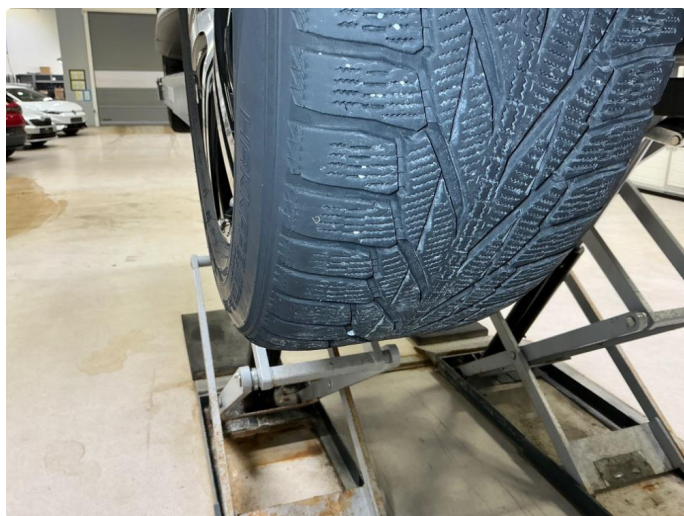
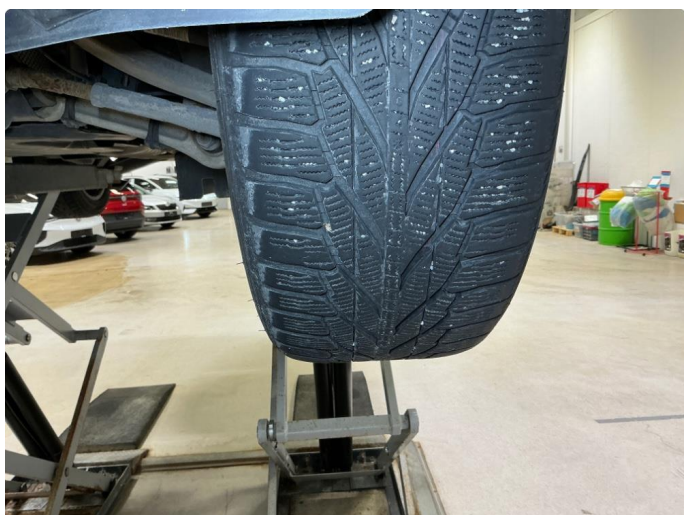
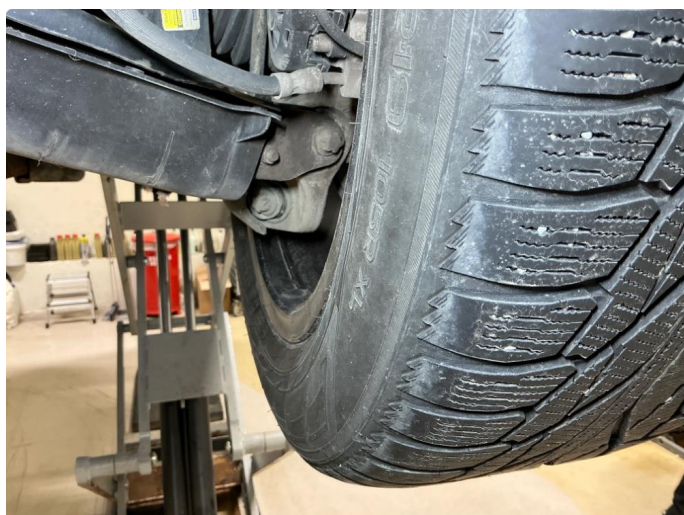
1.4 Skjev slitasje på vinterdekk

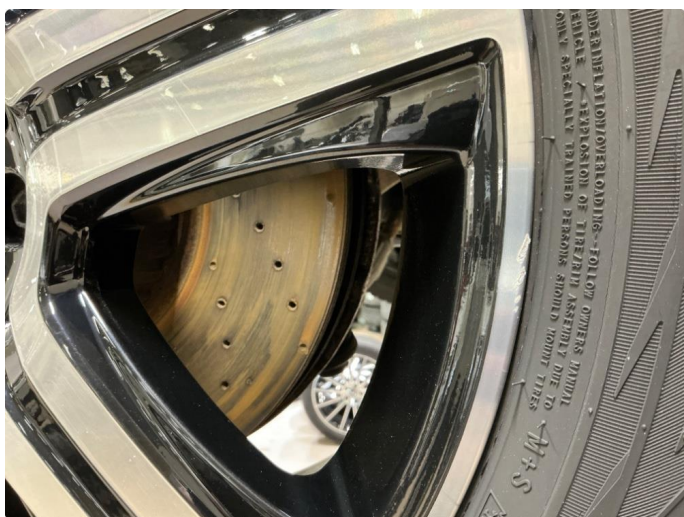
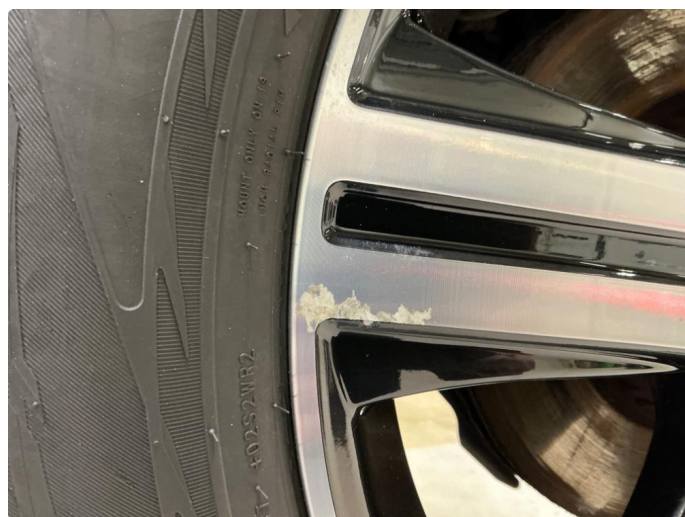
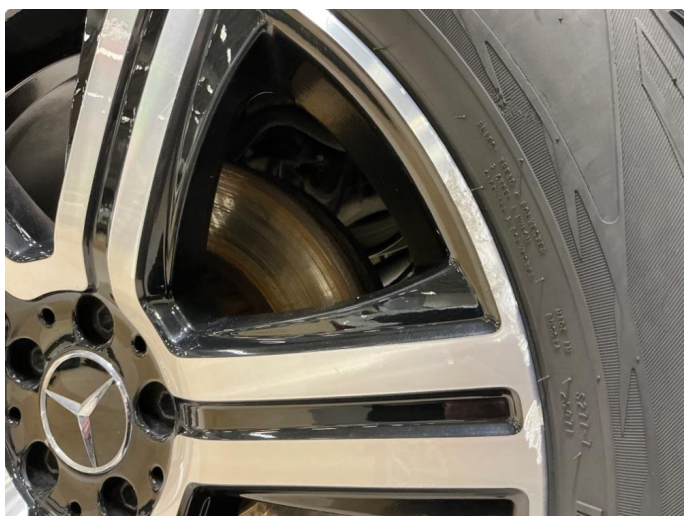
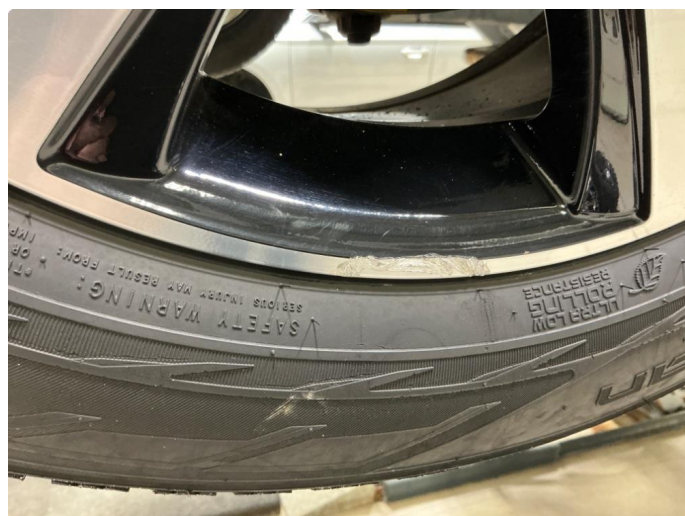
1.5 Vinterfelger kantkjørte og en del sår

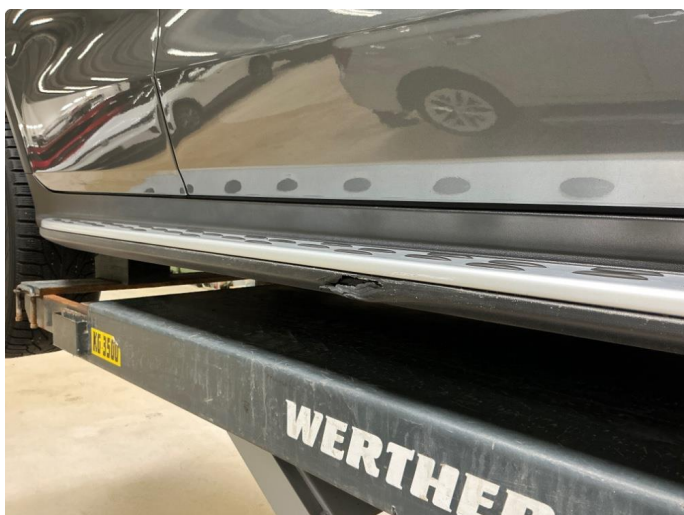
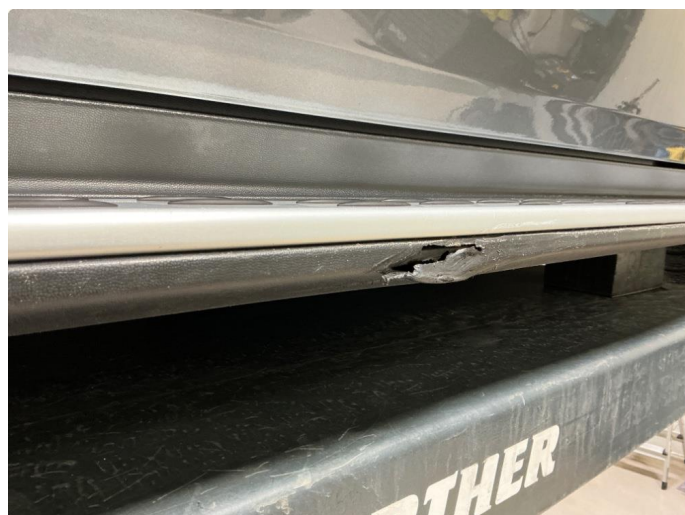
1.6 Stigtrinn skadet høyre side

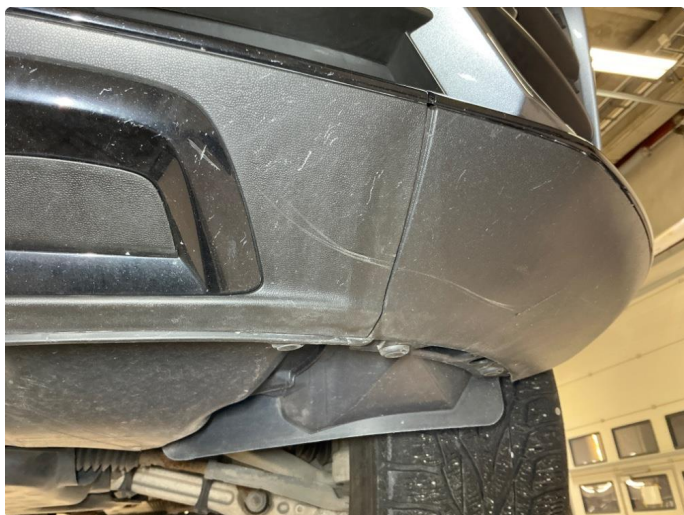
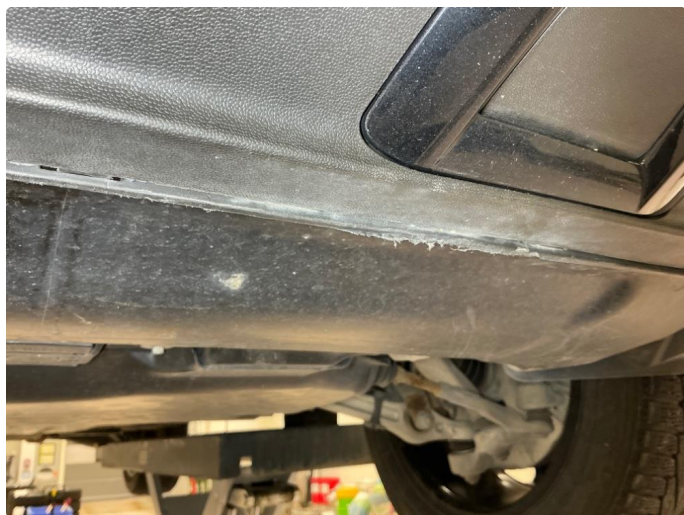
1.7 Fanger foran , skrubbskader underkant

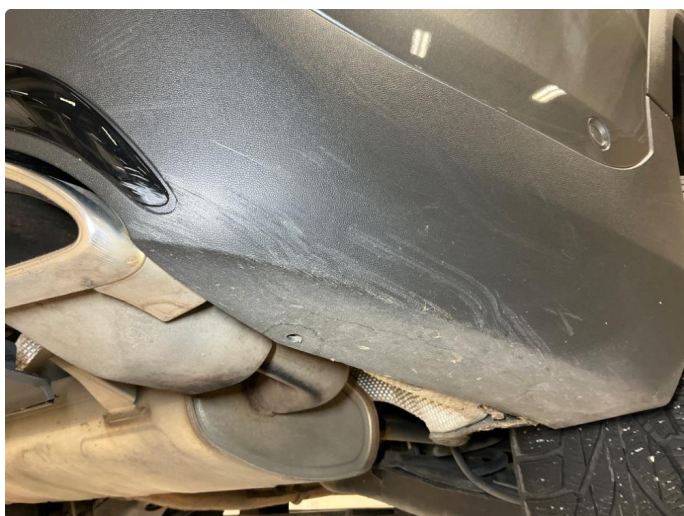
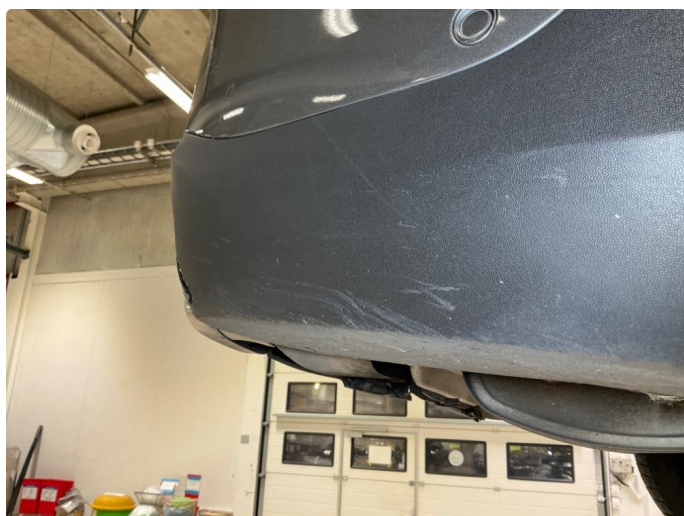
1.8 Fanger bak høyre side , skrubbskader underkant

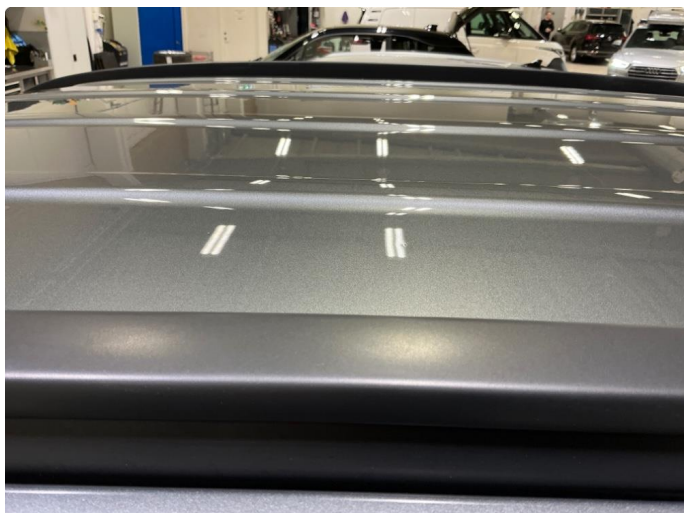
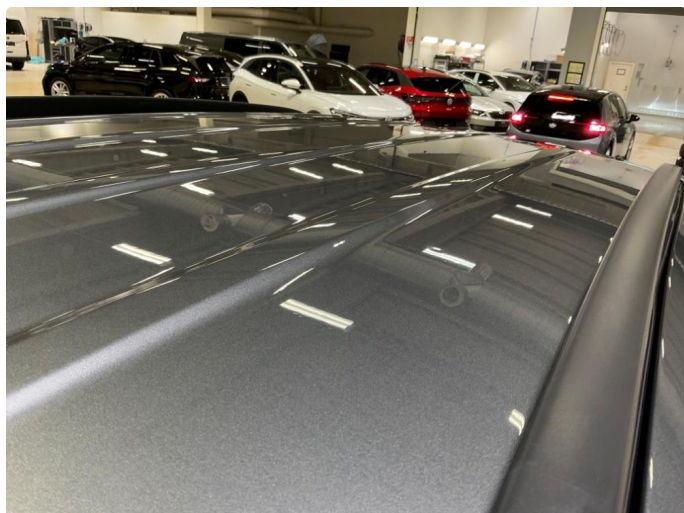
1.9 Bulk med lakksår

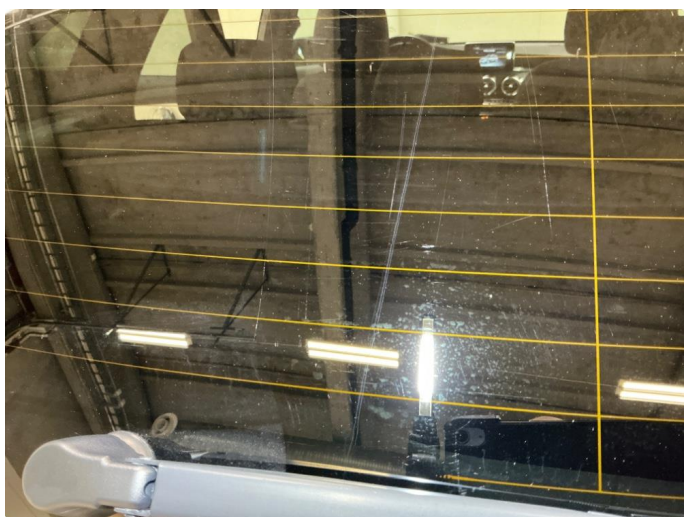
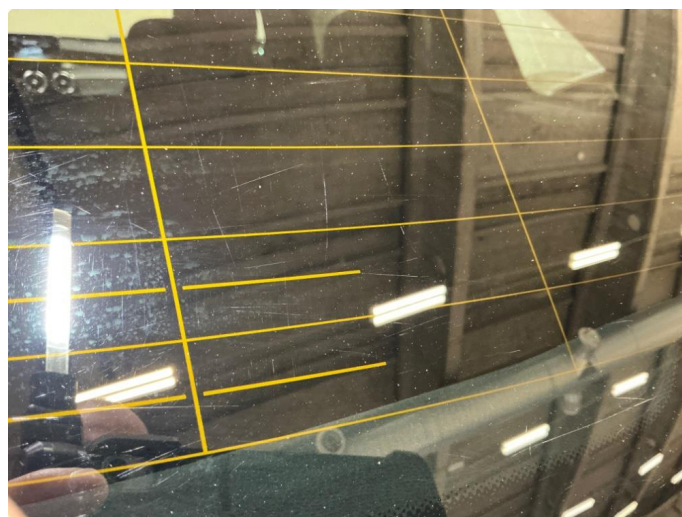
1.10 Mekanisk slitasje bakvindu -

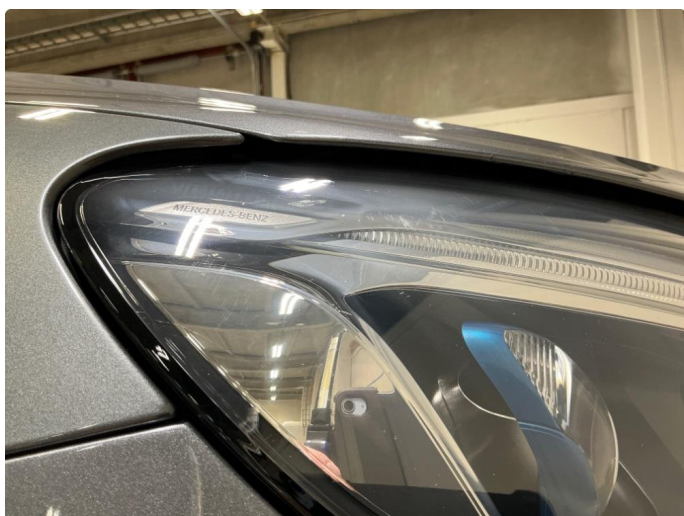
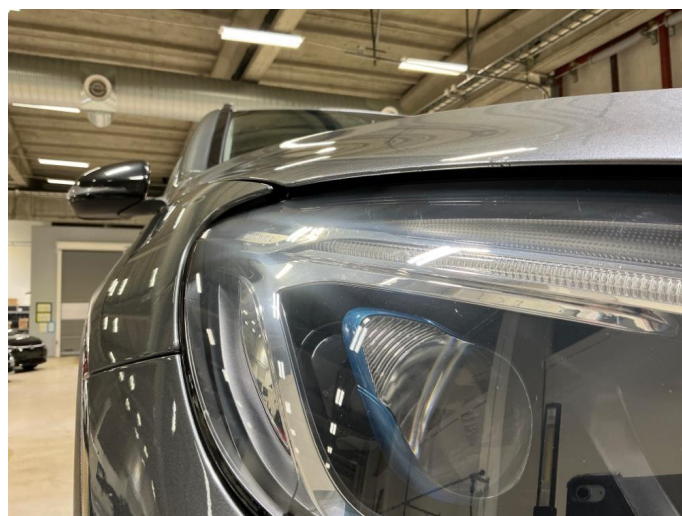
2.1 Høyre frontlykt noe matt glass inside

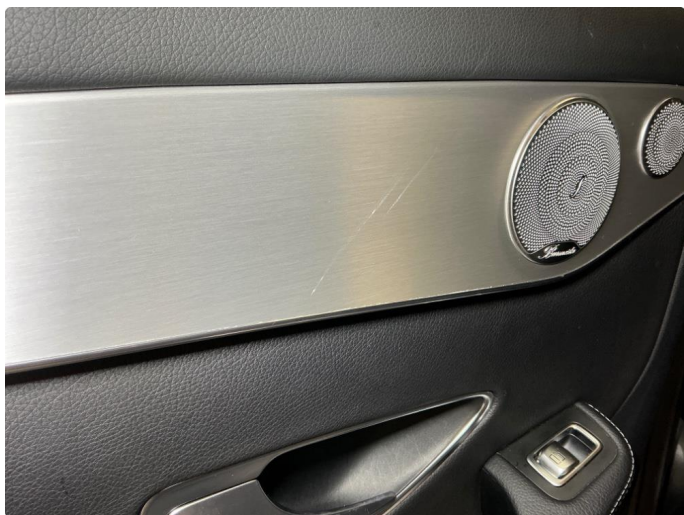
3.1 Venstre bak, riper deksel dør

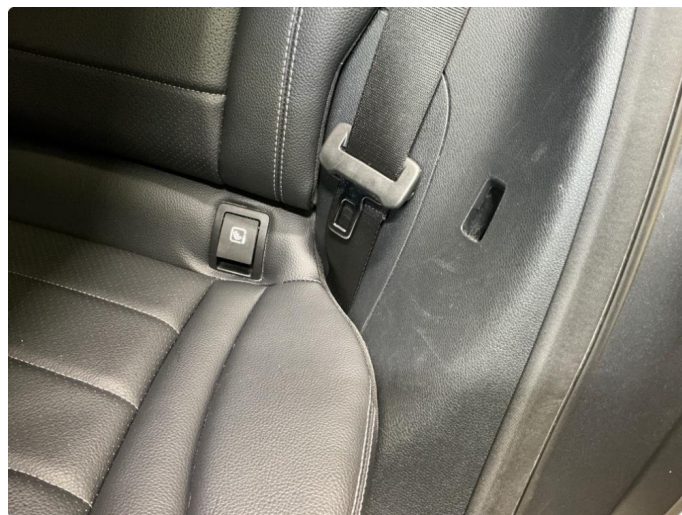
3.2 Baksete venstre side - deksel mangler
