SKODA OCTAVIA SCOUT 180 HK AUTOMAT 4X4
TESTDATO: 11.12.2024
KODE: 1589389

VH83231

NBF Tilstandsrapport er utarbeidet av Norges Bilbransjeforbund og Forbrukerrådet.

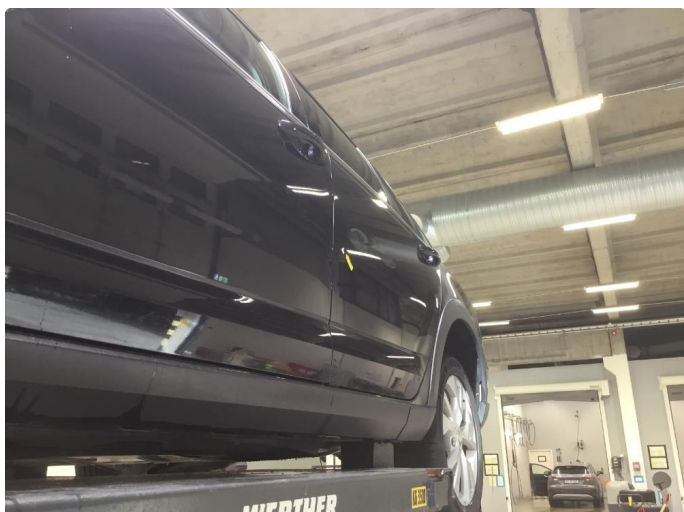
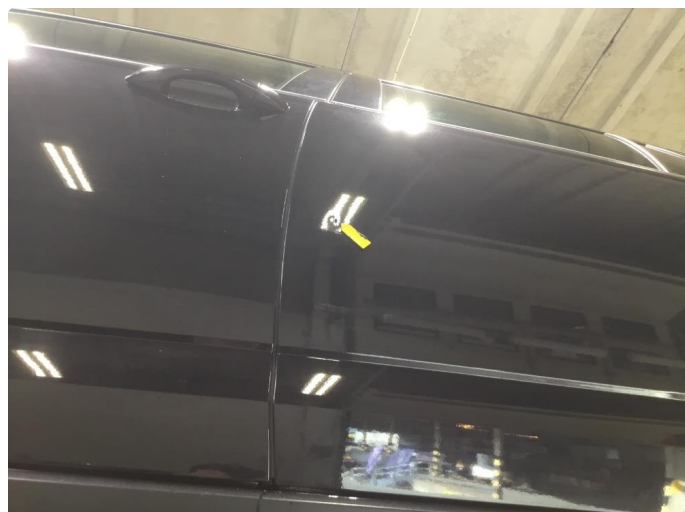
1.1 Venstre bak,bulk

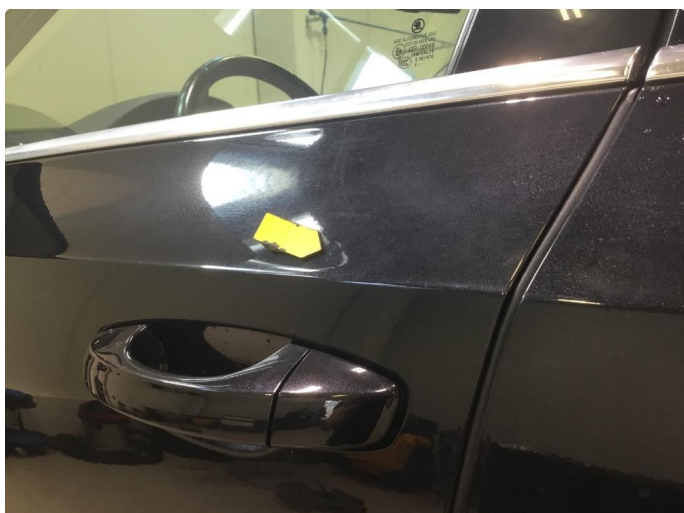
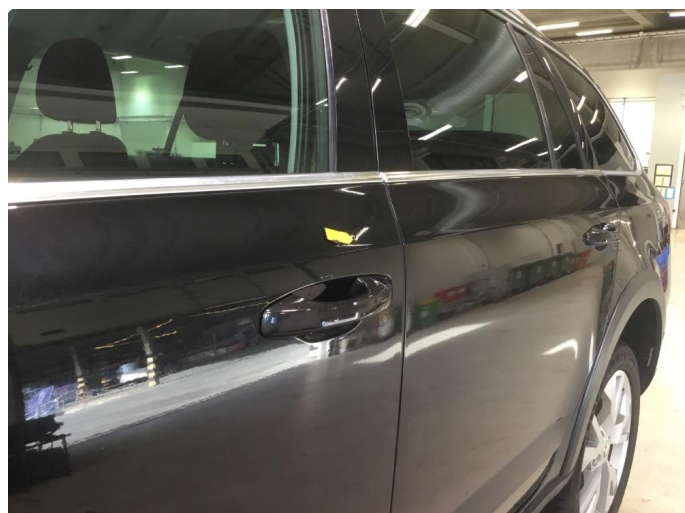
1.2 Venstre foran, bulk

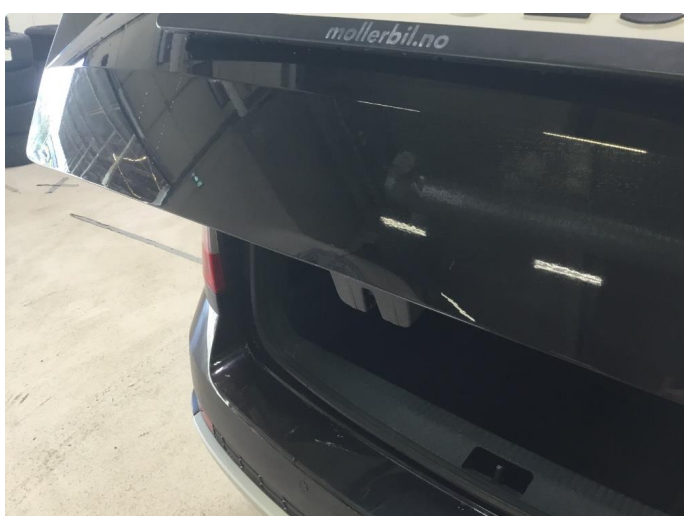
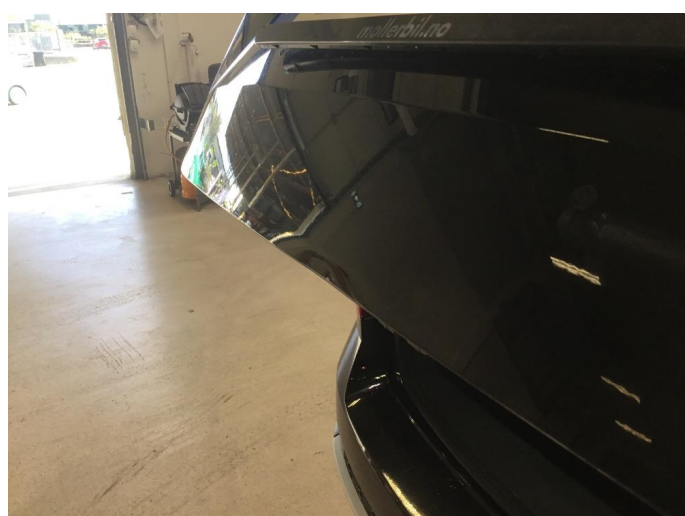
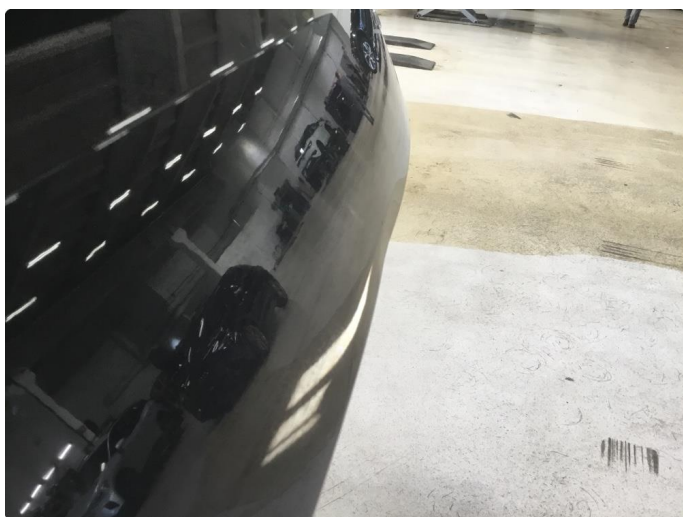
1.3 Bakluke - bulk

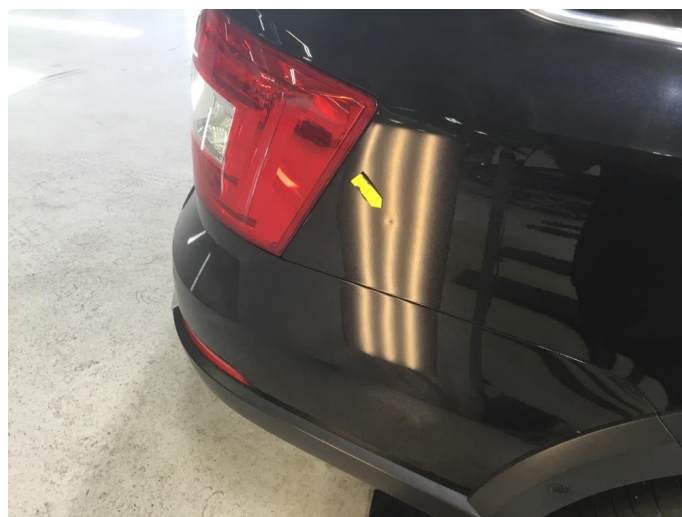
1.4 Høyre bak - bulk

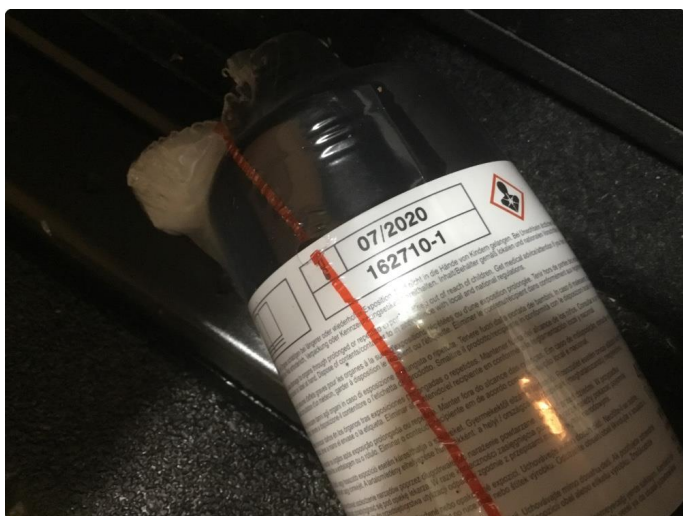
1.5 Dekktemiddel utgått på dato

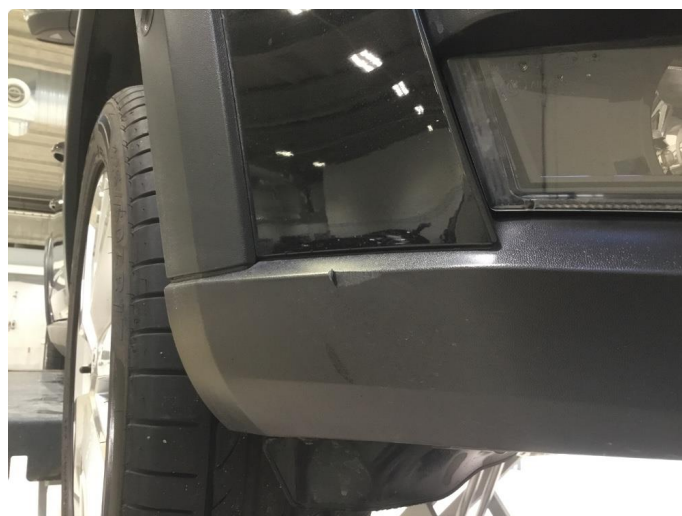
1.6 Høyre side foran - sår i plast

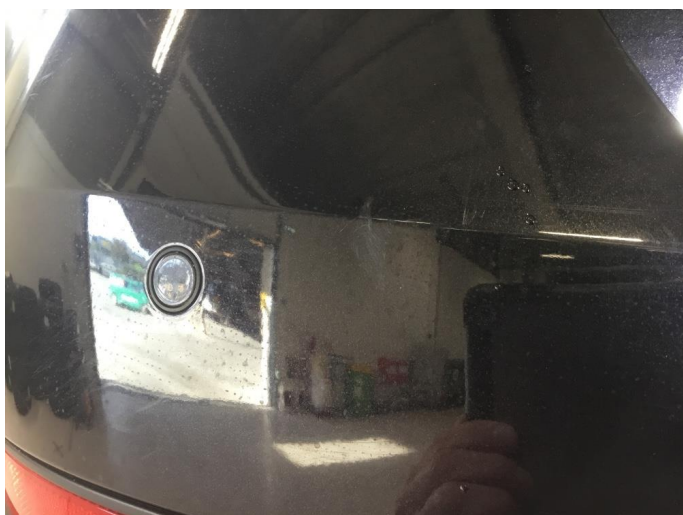
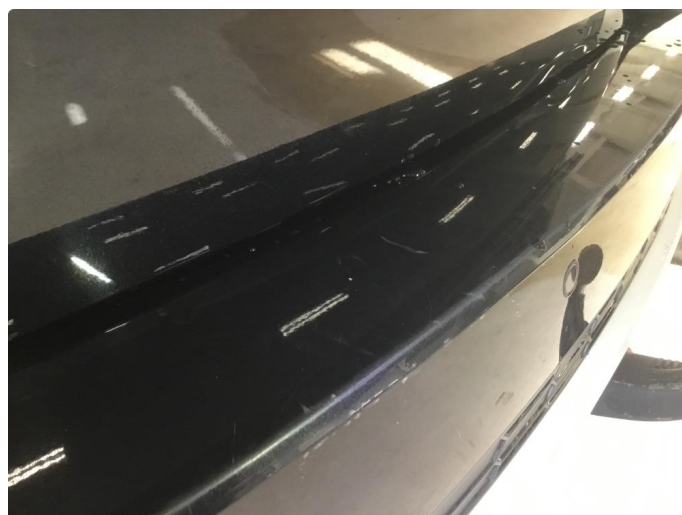
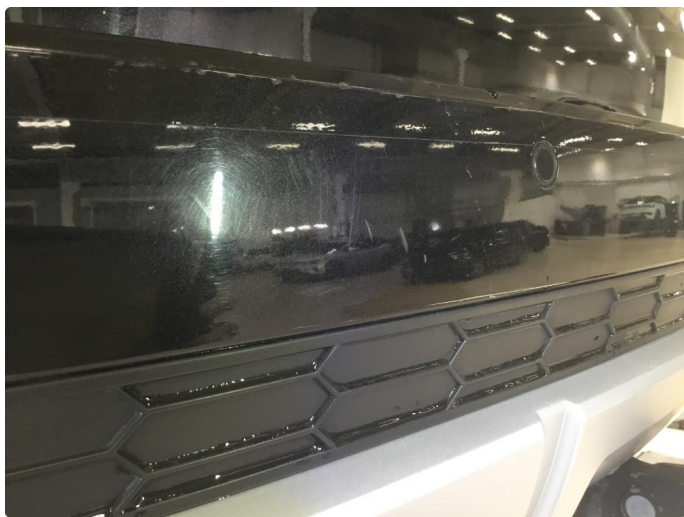
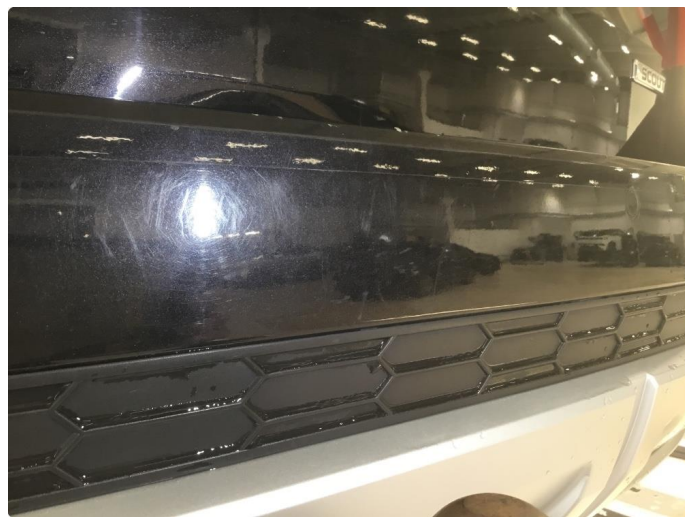
1.7 Bakfanger - mekanisk slitasje .

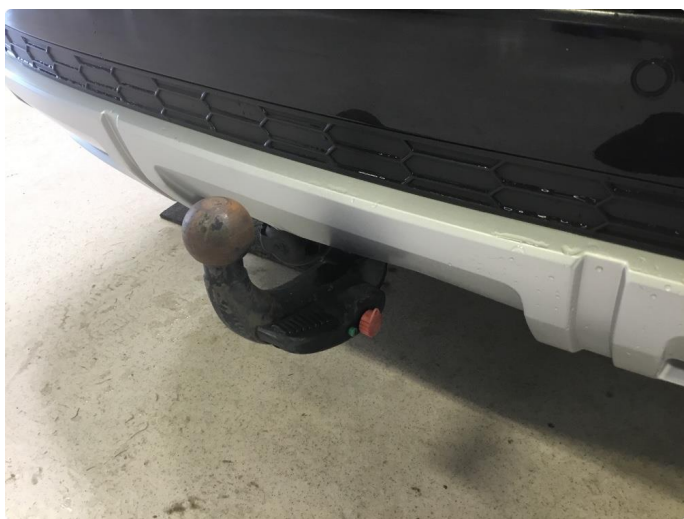
2.1 Kilt mekanisme hengerfeste.Selges som "fast"hengerfeste.

Bilen selges med diverse bruksmerker.
Kilt mekanisme hengerfeste.Selges som "fast"hengerfeste.
