**SKODA SUPERB 150 HK AUTOMAT FORHJULSDRIFT**
**TESTDATO: 06.12.2024**
**KODE: 1586075**

<b>BE15548</b>	<b>105 327 KM</b>	<b>20.12.2017</b> Førstegang registrert	<b>Bensin</b>
----------------	-------------------	--	---------------

<b>CHASSISNR:</b> TMBJB9NP9J7516651	<b>BRUKTIMPORT:</b> Nei
<b>KJØRETØY:</b> Personbil	<b>FRIST FOR PKK:</b> 31.08.2025

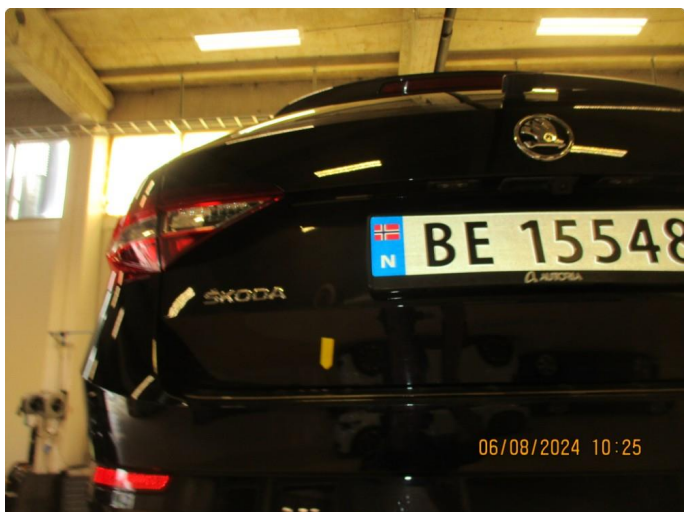
1.3 Blære bakluke.

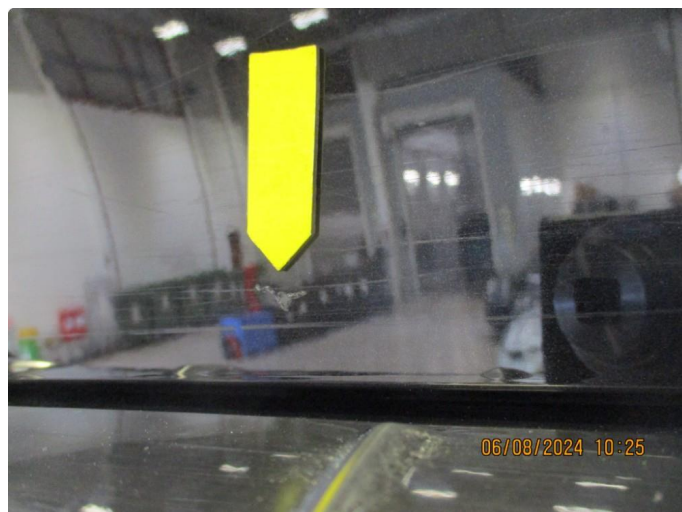
1.3 Blære bakluke.

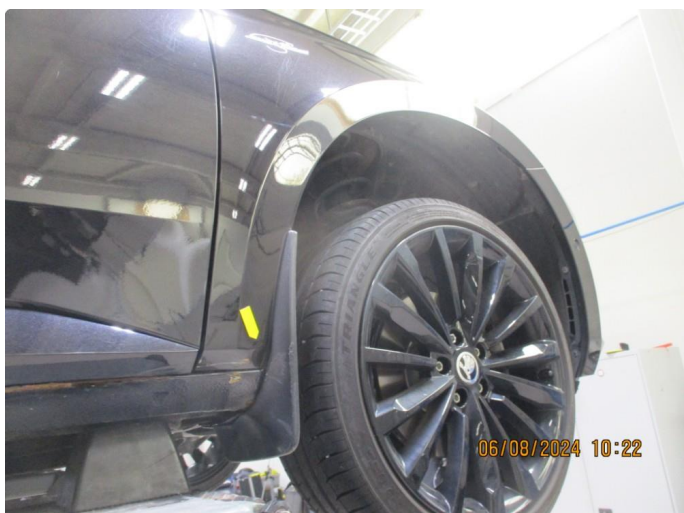
1.4 Bulk med lakkskade

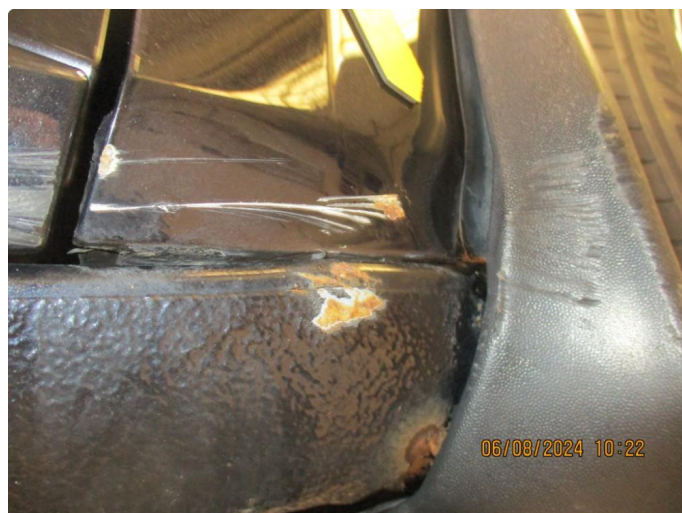
1.4 Bulk med lakkskade

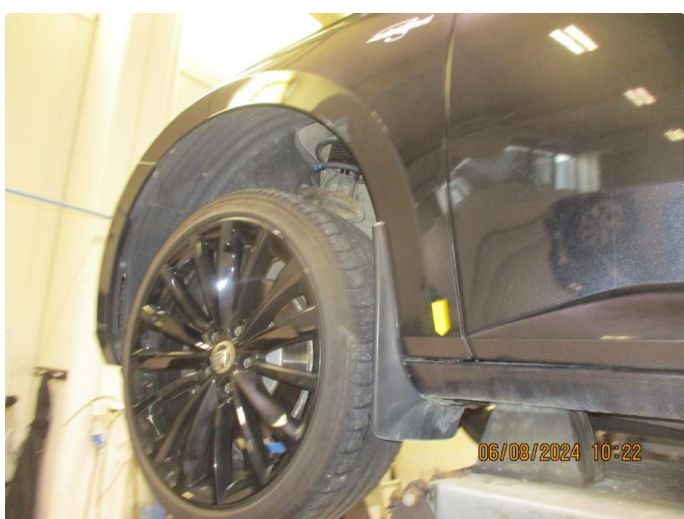
1.5 Rust

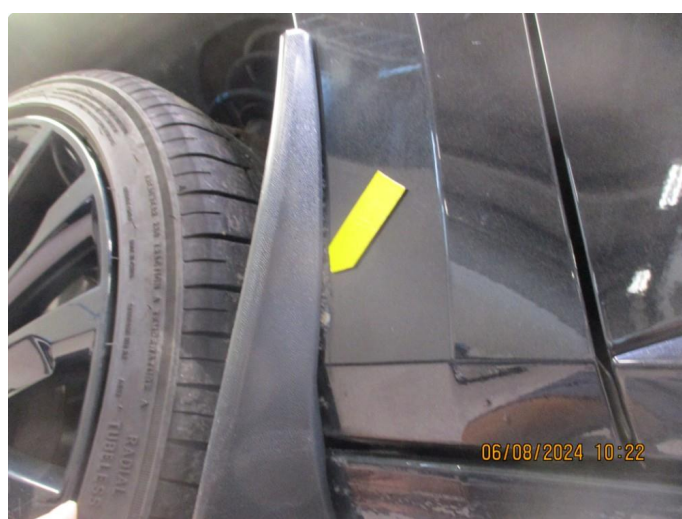
1.5 Rust

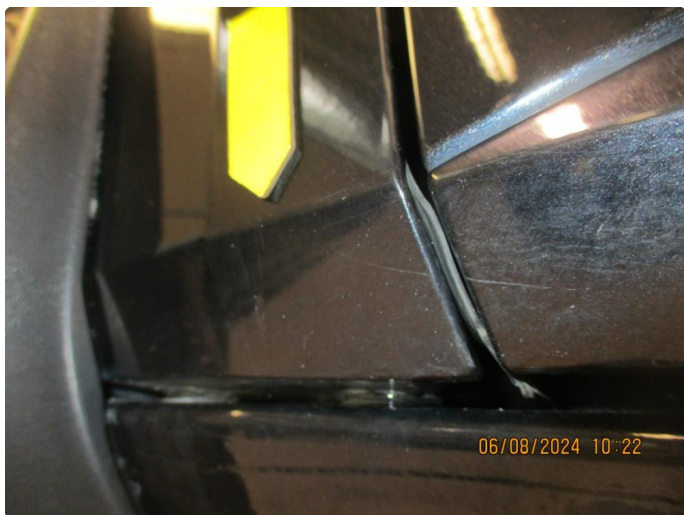
1.5 Rust

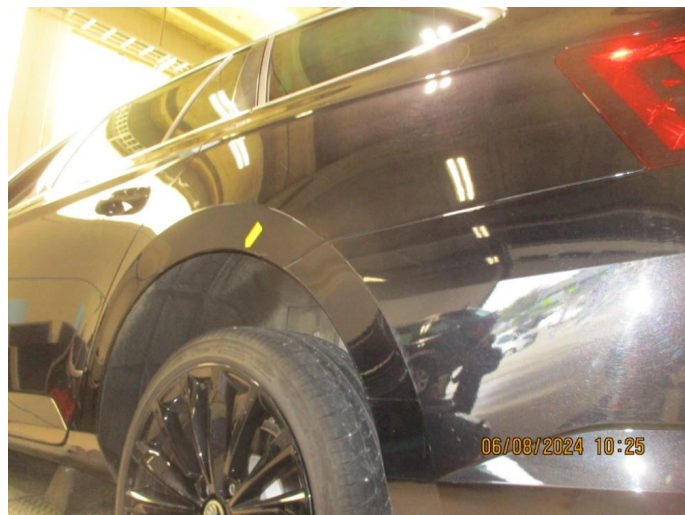
1.6 Rust

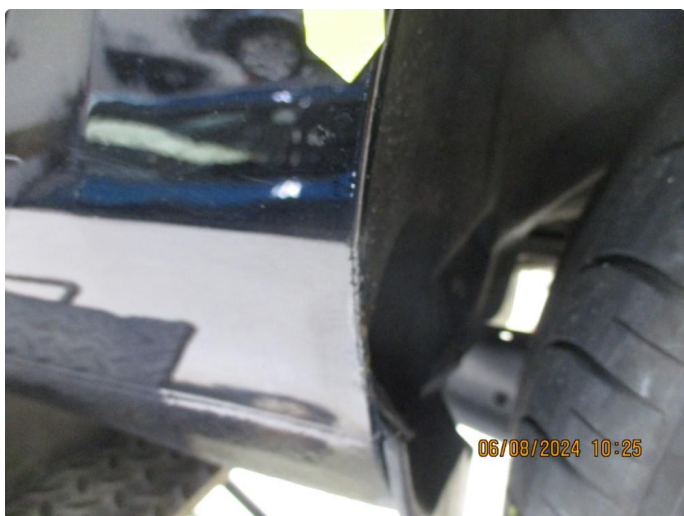
1.6 Rust

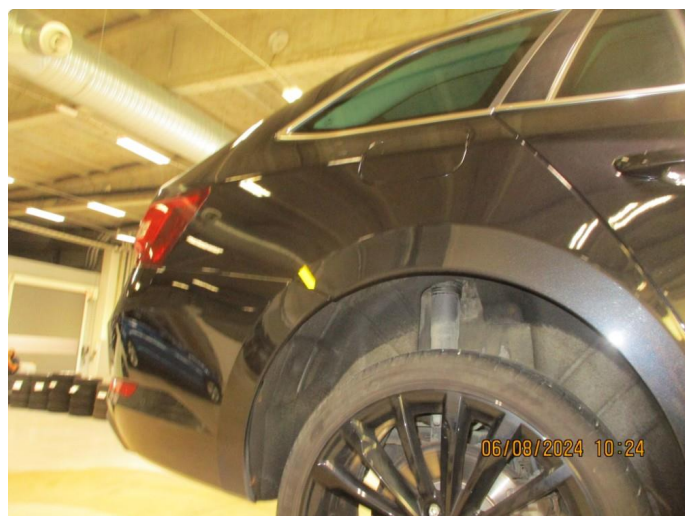
1.6 Rust

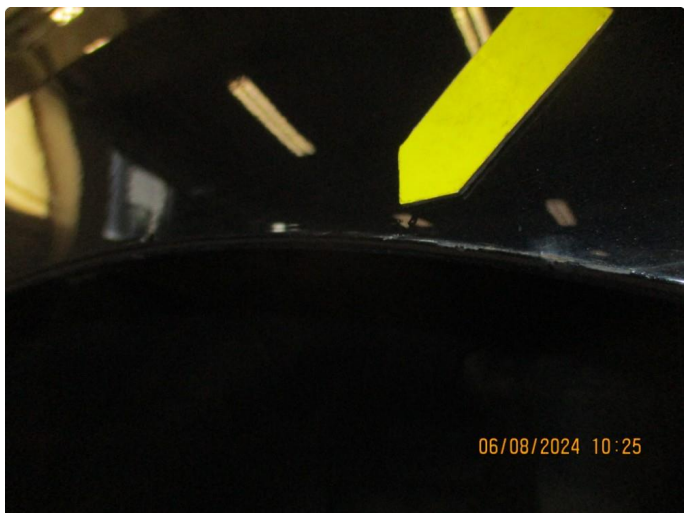
1.6 Rust

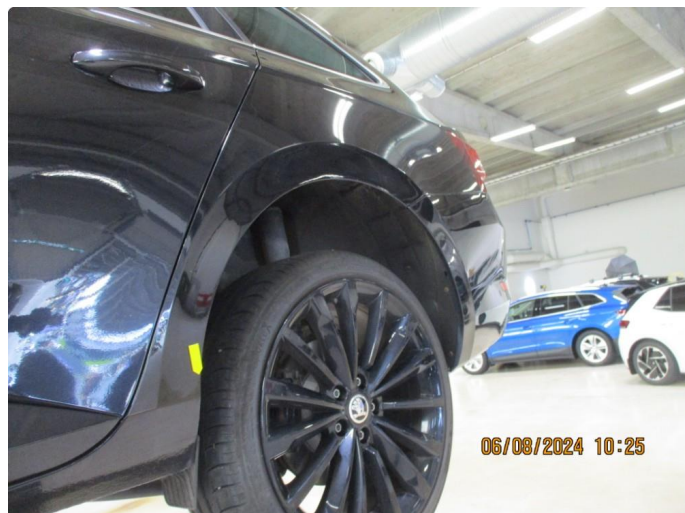
1.6 Rust

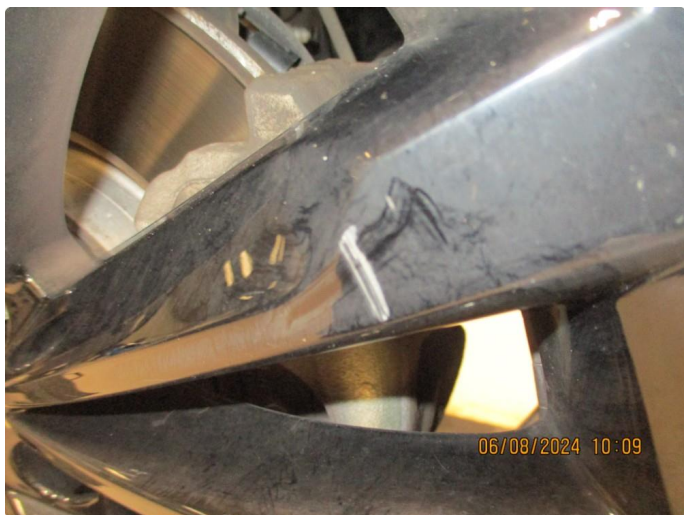
1.7 Noen kosmetisk skader

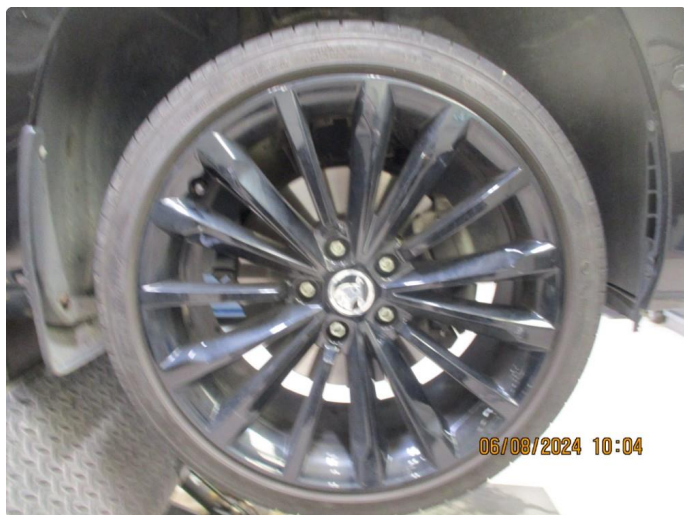
1.7 Noen kosmetisk skader

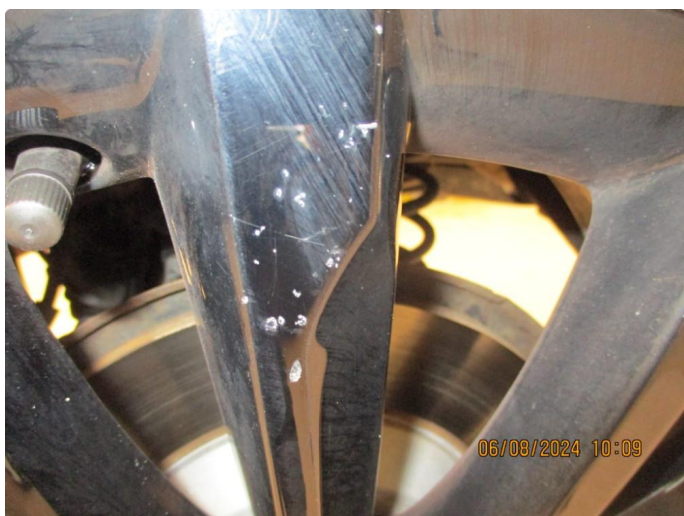
1.7 Noen kosmetisk skader

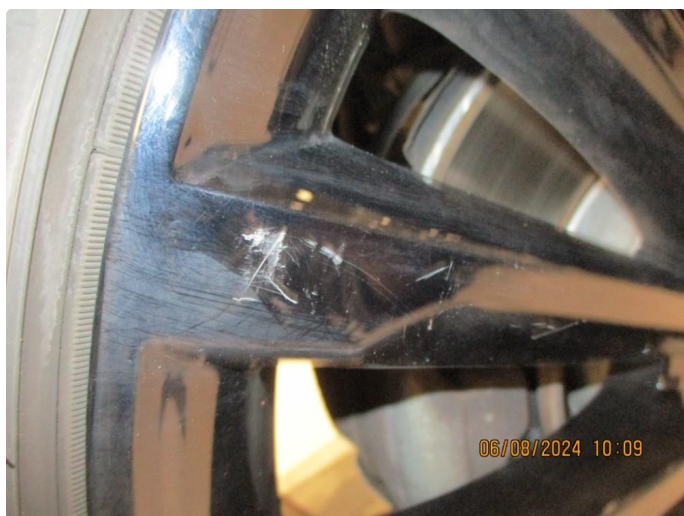
1.7 Noen kosmetisk skader

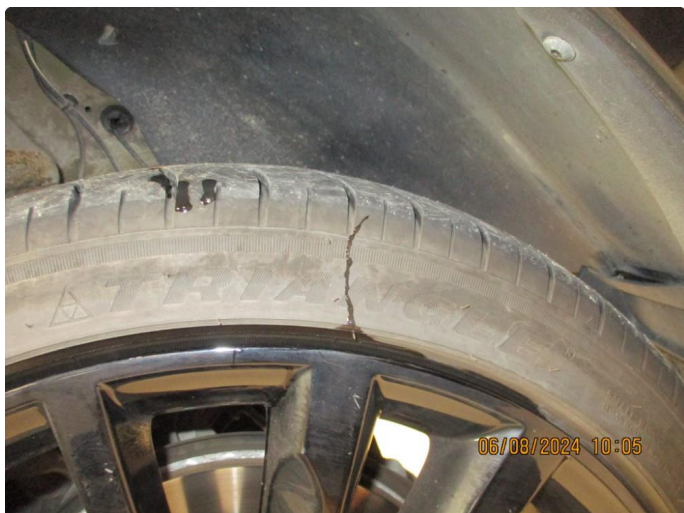
1.7 Noen kosmetisk skader

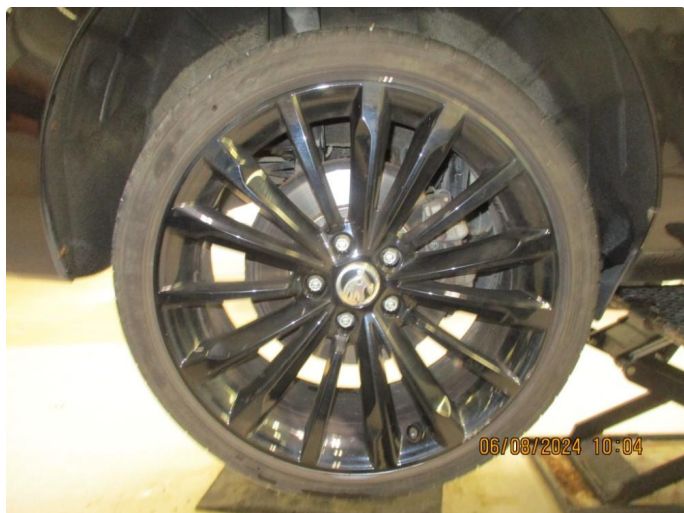
1.7 Noen kosmetisk skader

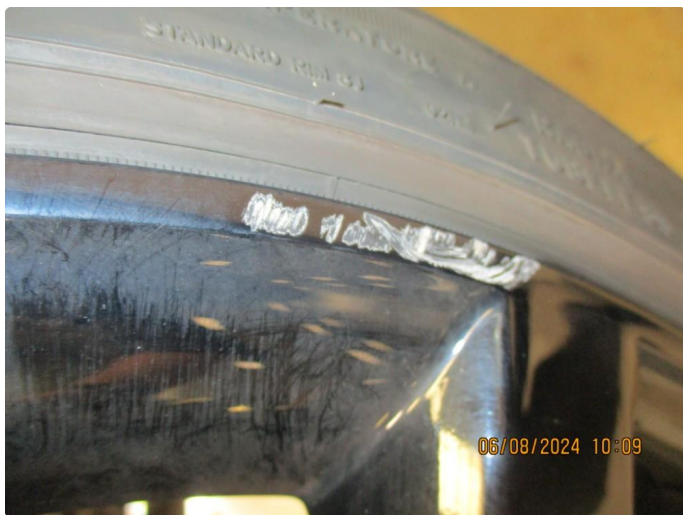
1.7 Noen kosmetisk skader

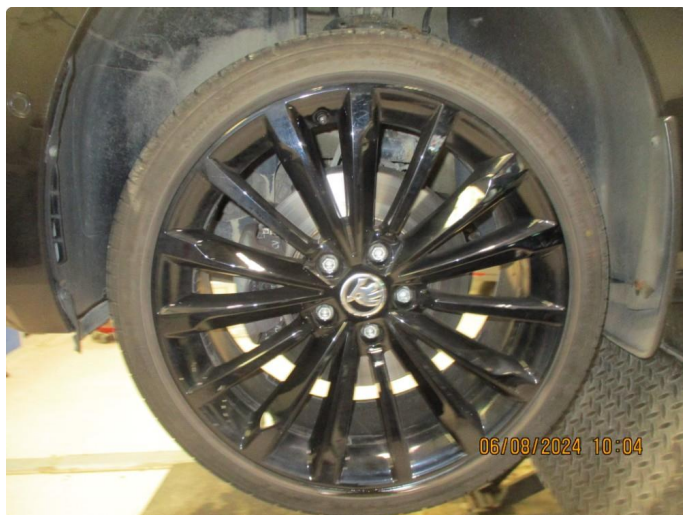
1.7 Noen kosmetisk skader

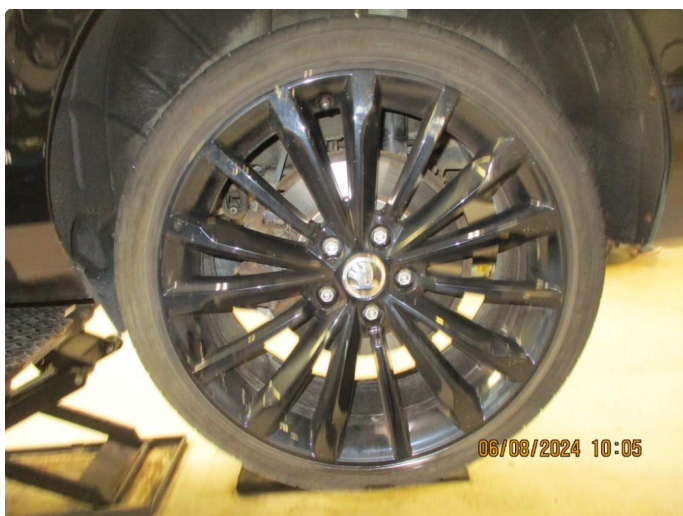
1.7 Noen kosmetisk skader

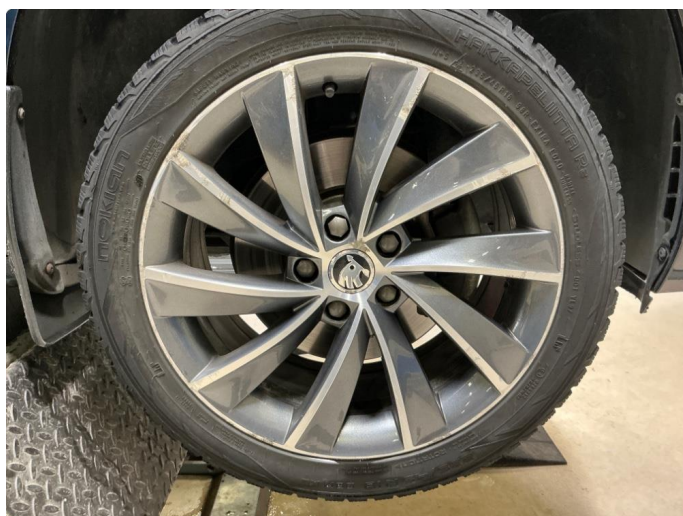
1.8 Vinterfelger er korroderte.

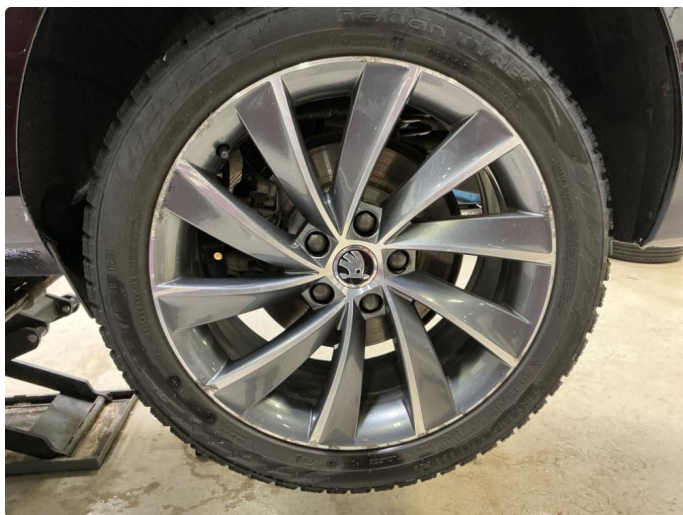
1.8 Vinterfelger er korroderte.

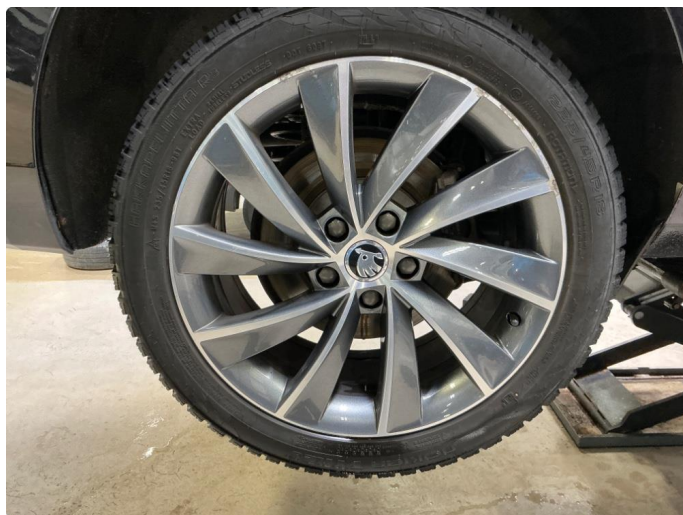
1.8 Vinterfelger er korroderte.

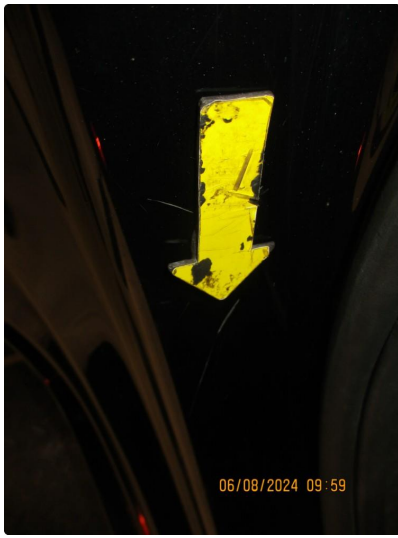
1.9 Rust innsteg h.foran. Slitt...

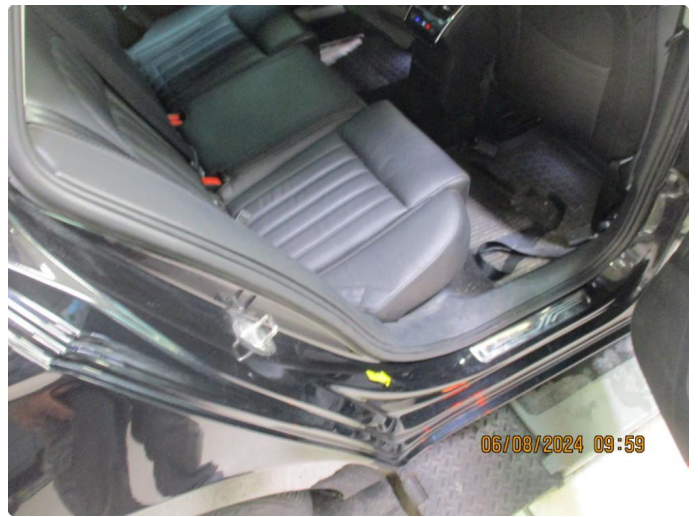
1.9 Rust innsteg h.foran. Slitt...

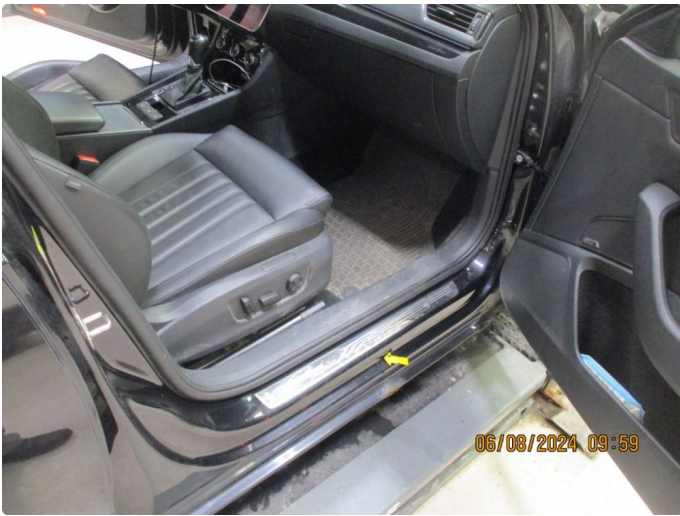
1.9 Rust innsteg h.foran. Slitt...

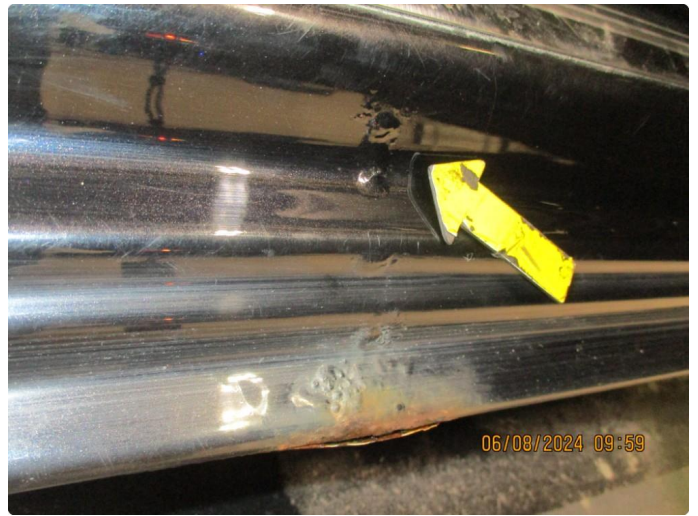
1.9 Rust innsteg h.foran. Slitt...

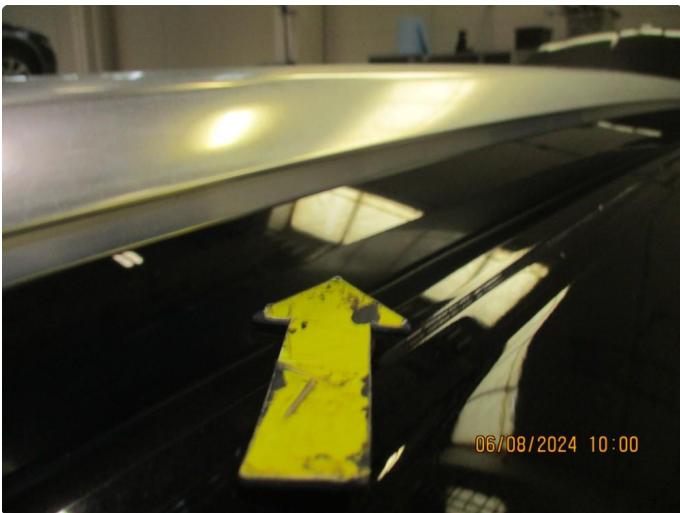
1.10 2 bulker tak

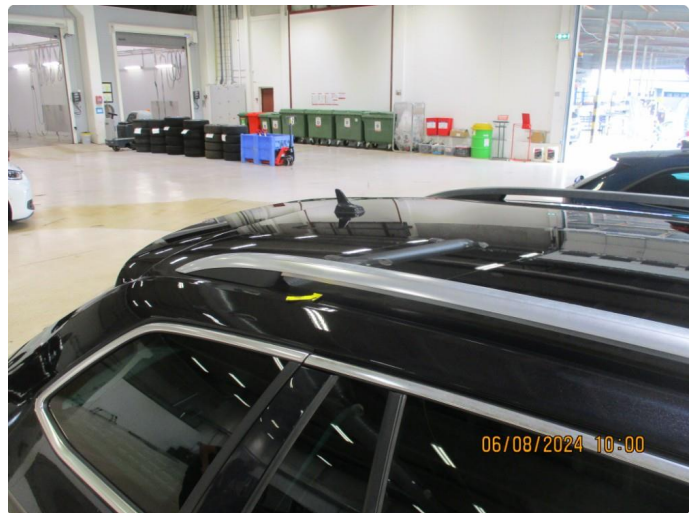
1.10 2 bulker tak

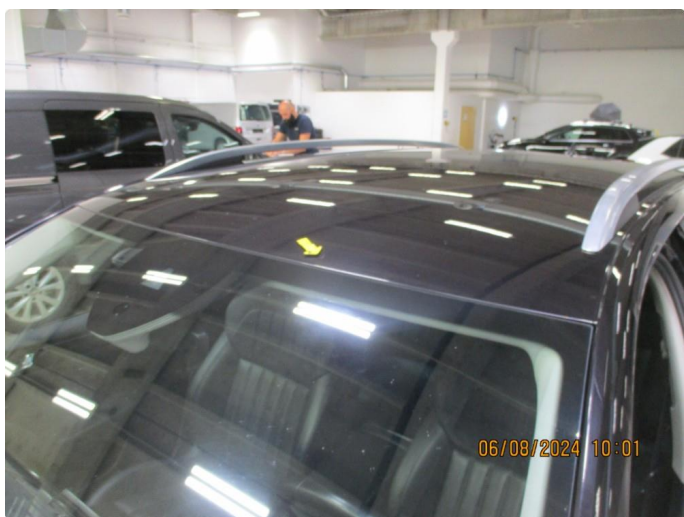
1.10 2 bulker tak

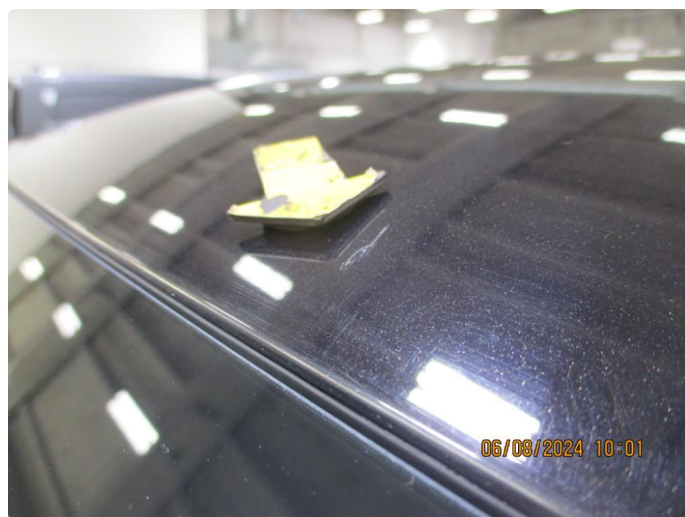
1.10 2 bulker tak

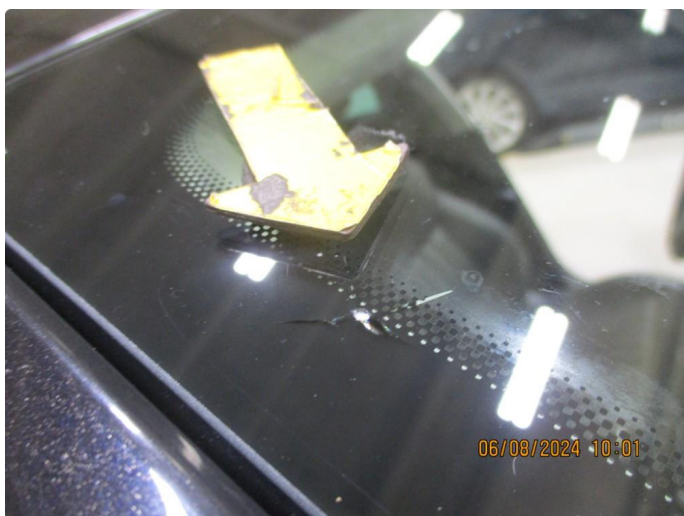
1.11 Steinsprut .

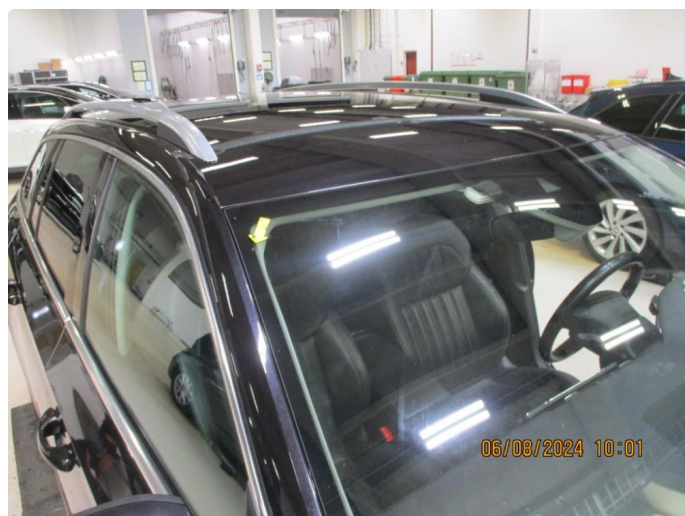
1.11 Steinsprut .

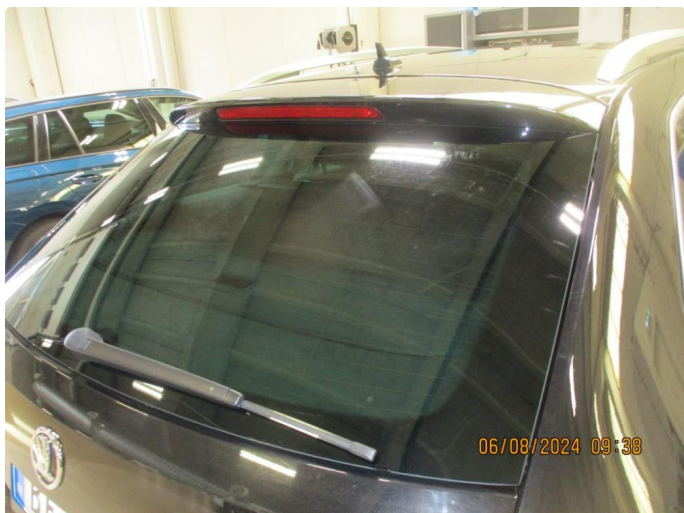
1.12 Bakrute noe slitt etter visker

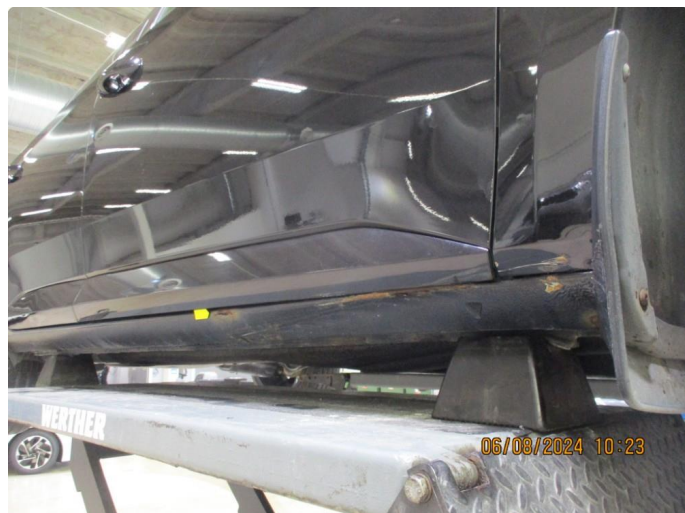
1.13 Bulk med lakkskade.

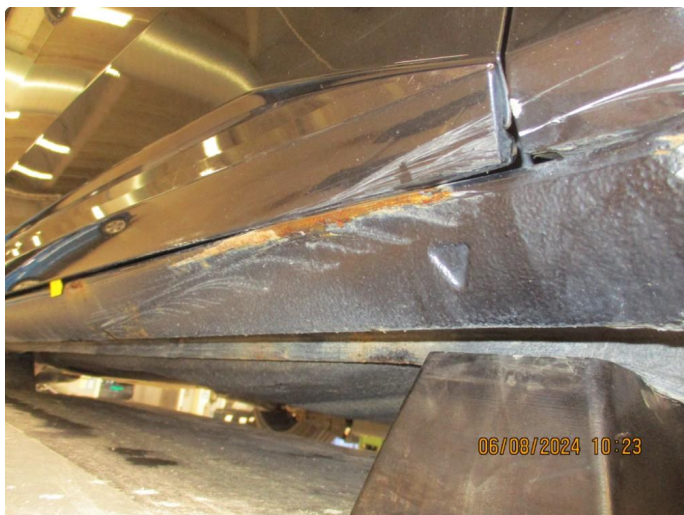
1.13 Bulk med lakkskade.

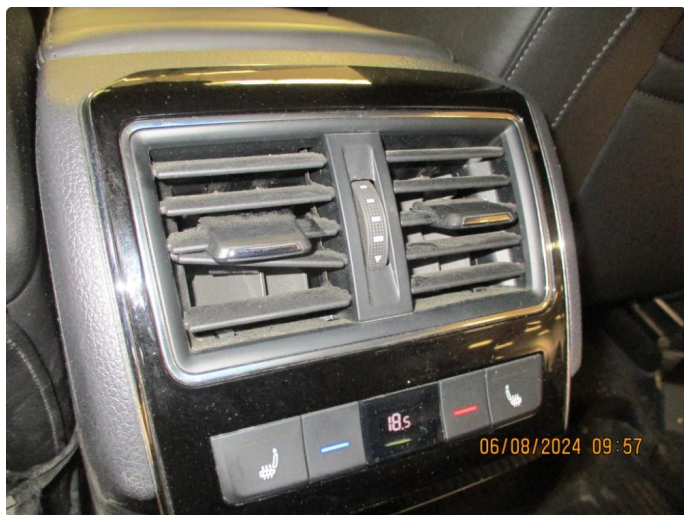
2.1 Defekt luftdyse bak

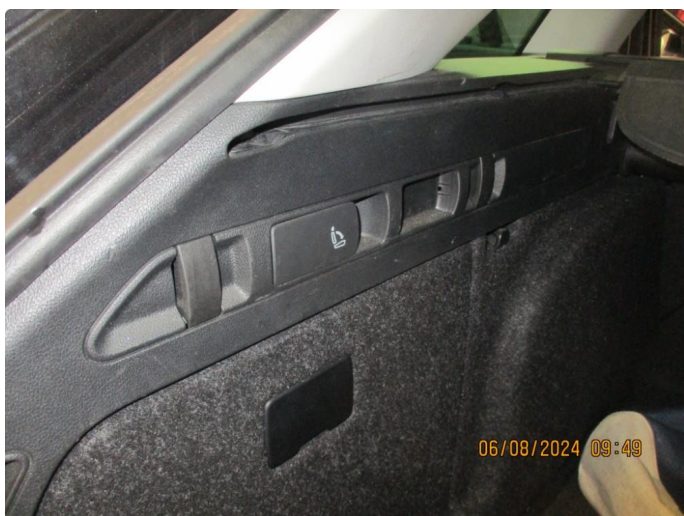
2.2 Lekk 12 v uttak i bagasjerom + Lampe v.s i bagasjerom mangler

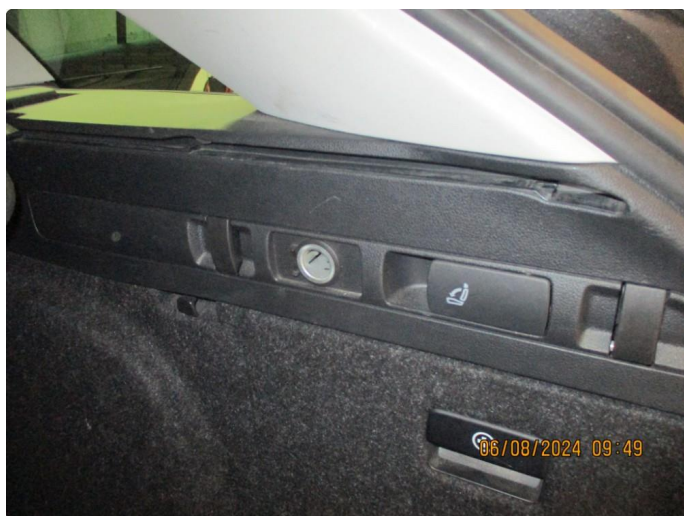
2.2 Lekk 12 v uttak i bagasjerom + Lampe v.s i bagasjerom mangler
