SKODA OCTAVIA 184 HK AUTOMAT 4X4
TESTDATO: 11.11.2024
KODE: 1563401

VH72704	99 100 KM	21.08.2015 Førstegang registrert	Diesel
----------------	------------------	--	---------------

NBF Tilstandsrapport er utarbeidet av Norges Bilbransjeforbund og Forbrukerrådet.

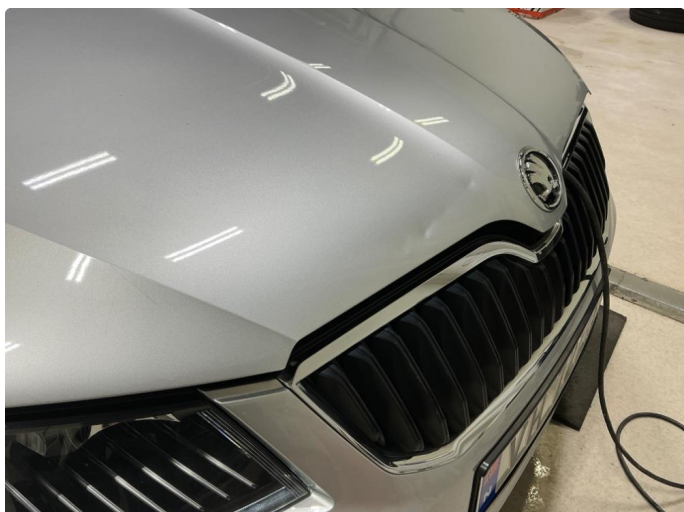
1.1 Flere bulker på panser

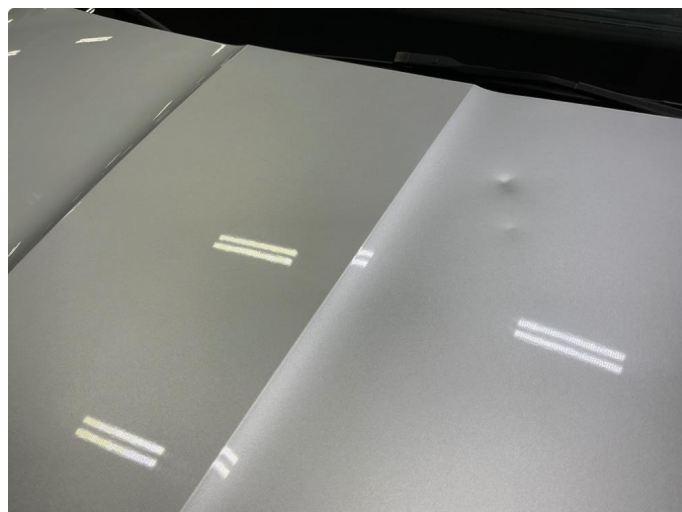
1.1 Flere bulker på panser

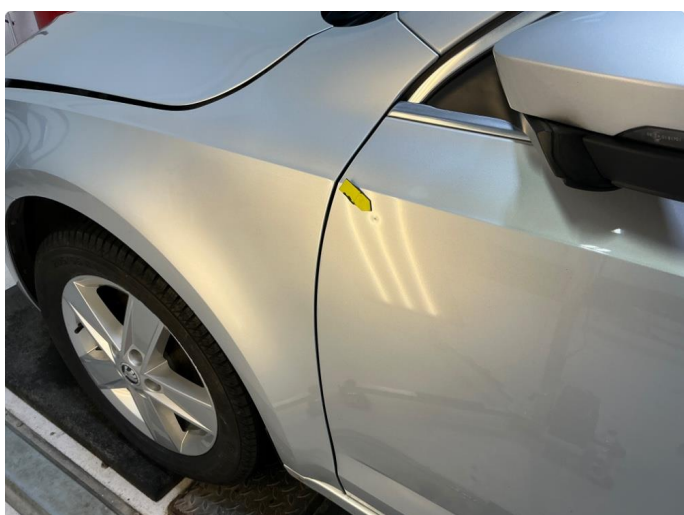
1.2 Bulk

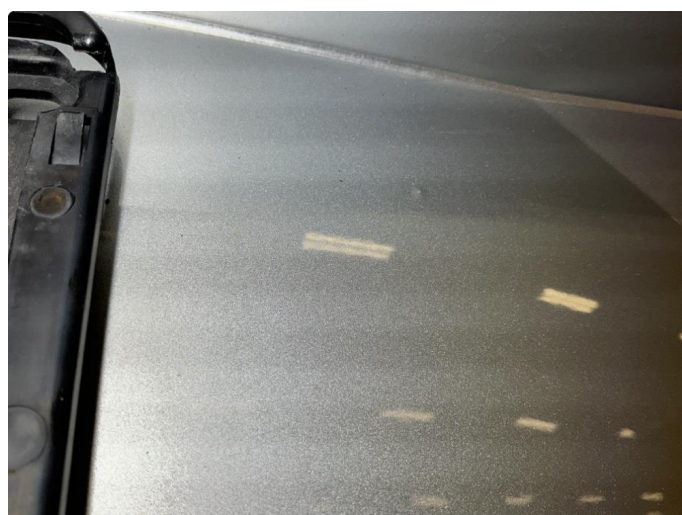
1.3 Blærer rust/korrosjon

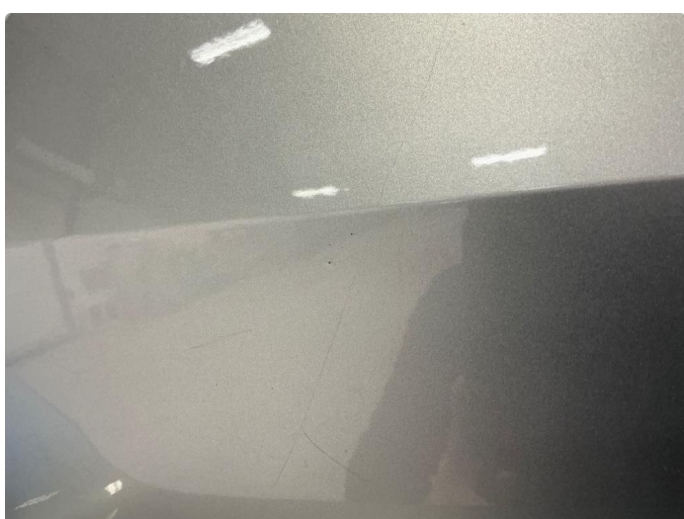
1.3 Blærer rust/korrosjon

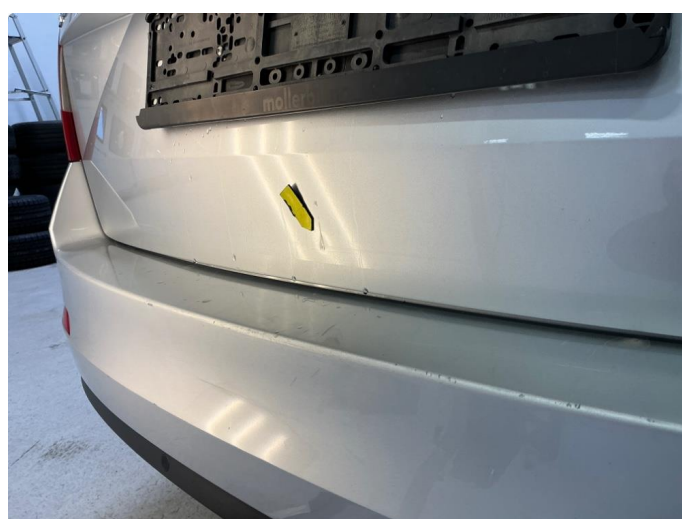
1.4 Bulk med lakkskade

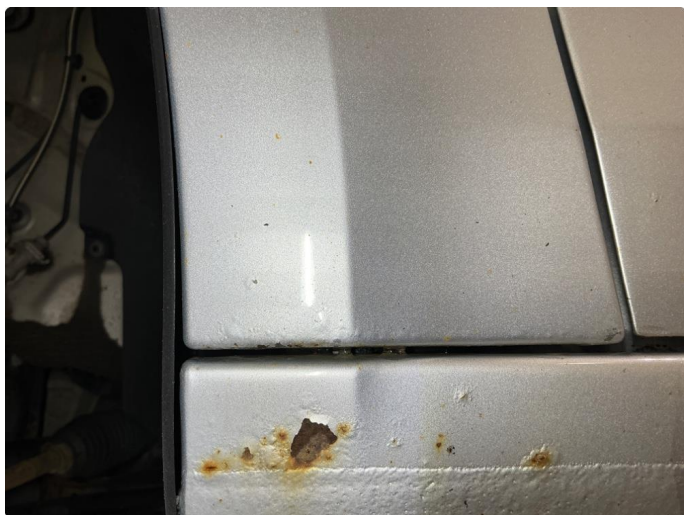
1.5 Venstre forskjerm rust

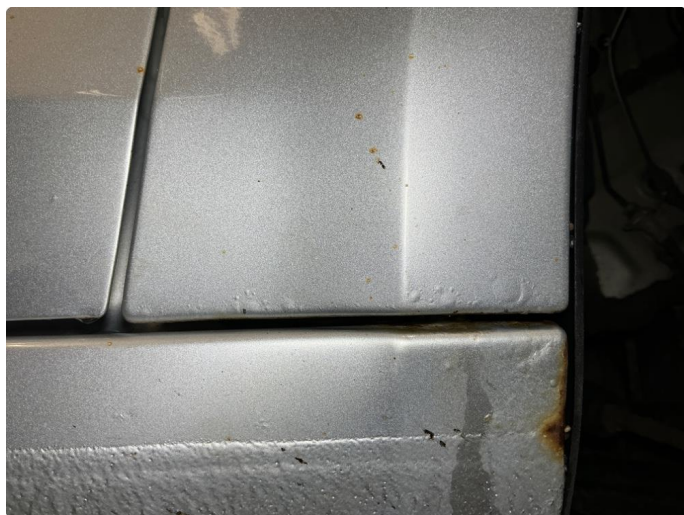
1.6 Høyre forskjerm rust

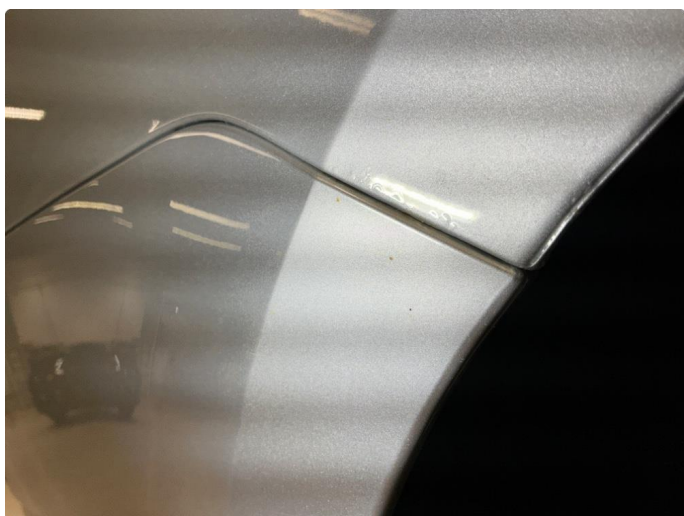
1.7 Høyre bakskjerm rust

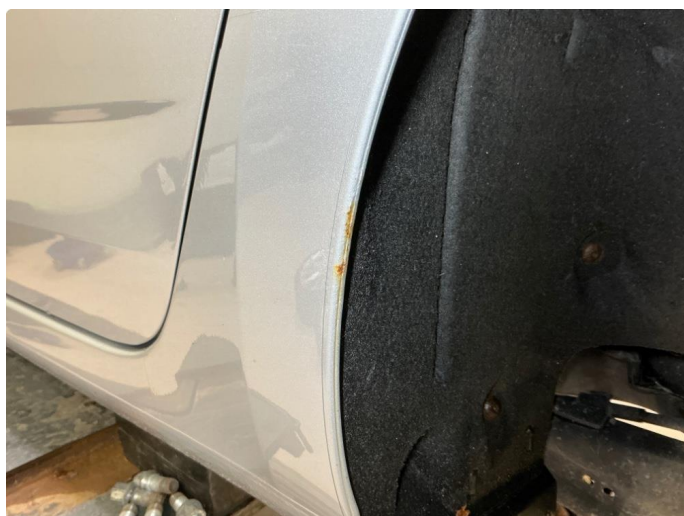
1.8 Venstre bakskjerm rust

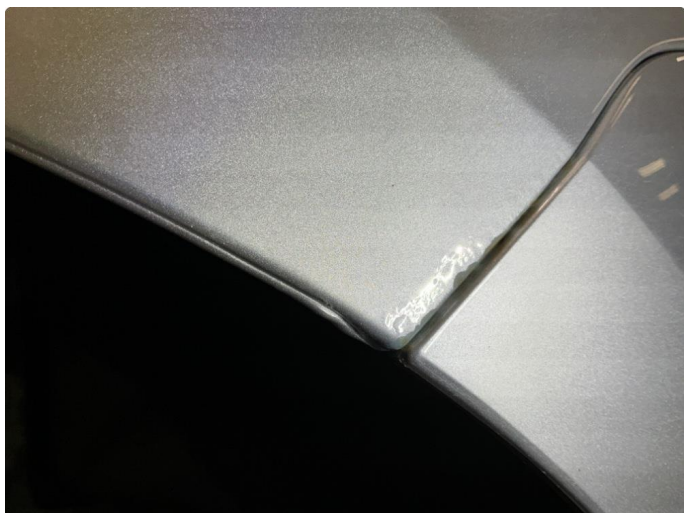
1.8 Venstre bakskjerm rust

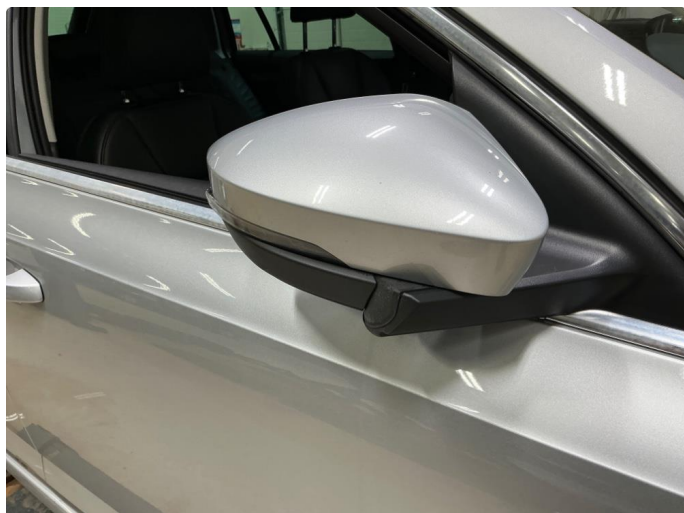
1.9 Høyre side - speil fungerer ikke korrekt , defekt innfelling

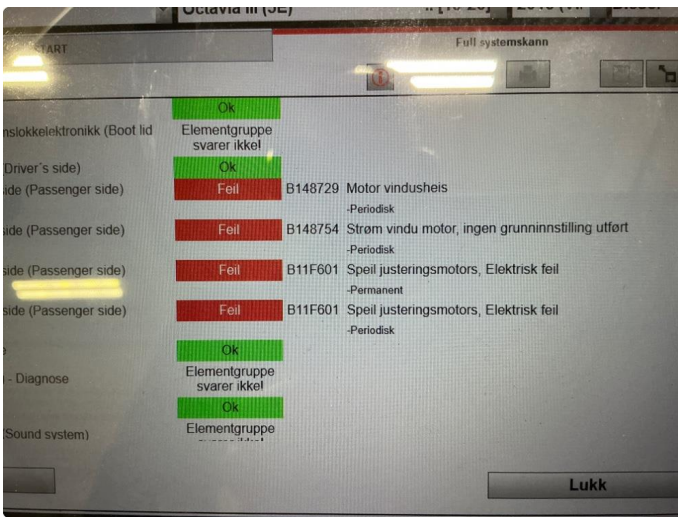
1.9 Høyre side - speil fungerer ikke korrekt , defekt innfelling

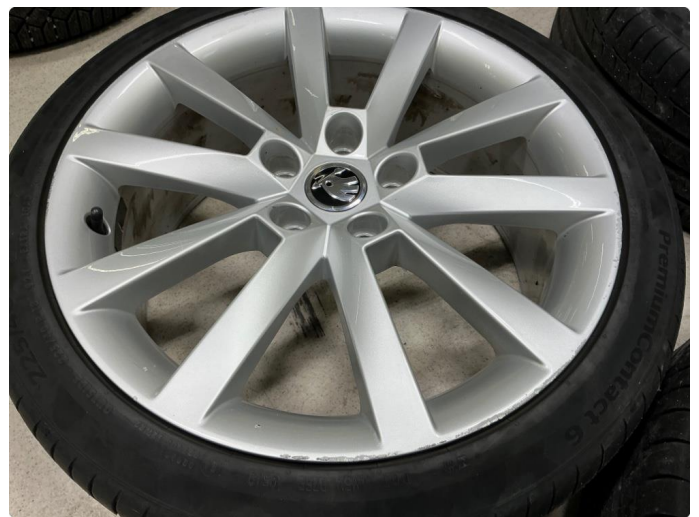
1.10 Alle sommerfelger kantskjørt -

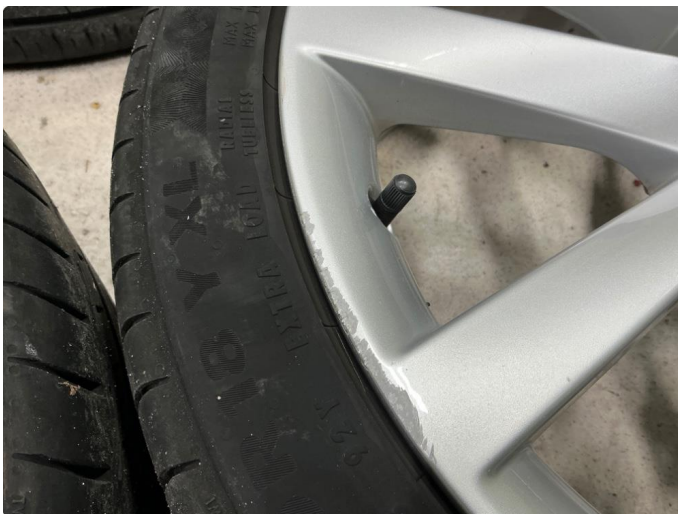
1.10 Alle sommerfelger kantskjørt -

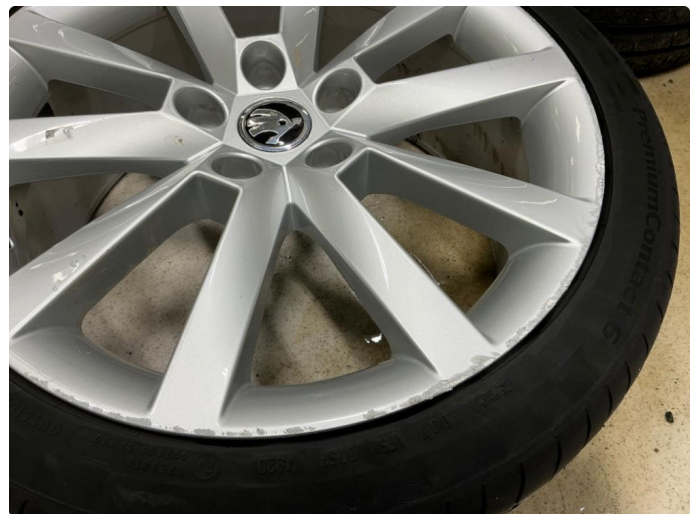
1.10 Alle sommerfelger kantskjørt -

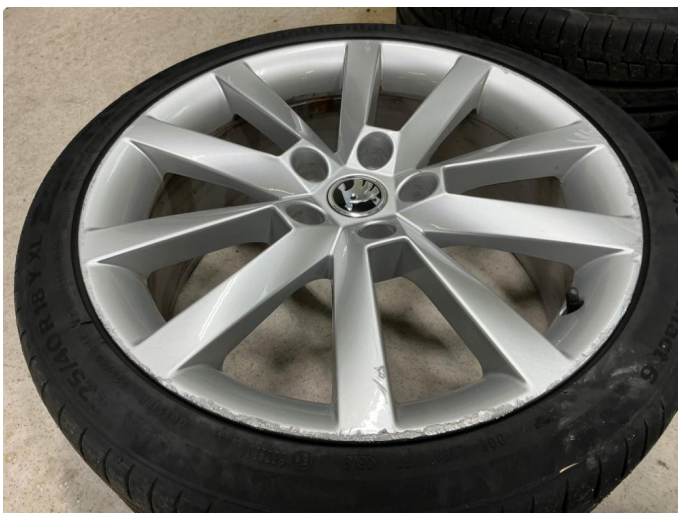
1.10 Alle sommerfelger kantskjørt -

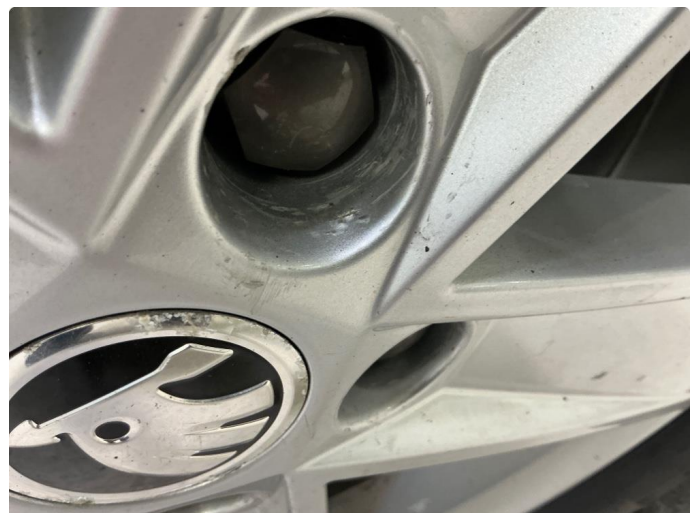
1.11 Noe korrosjon vinterfelger

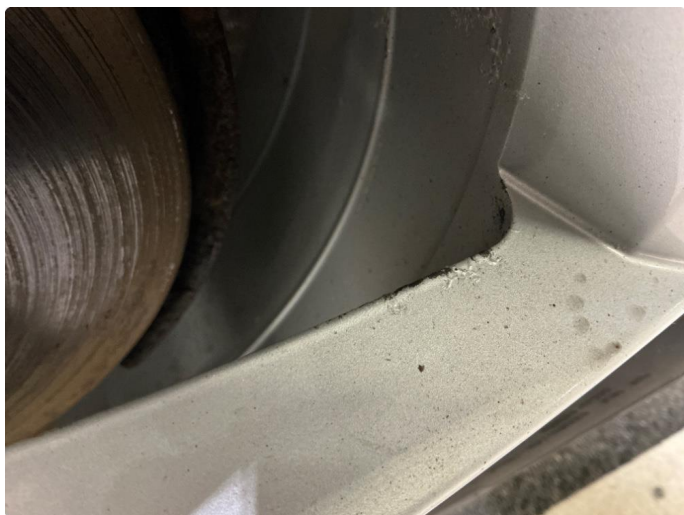
1.11 Noe korrosjon vinterfelger

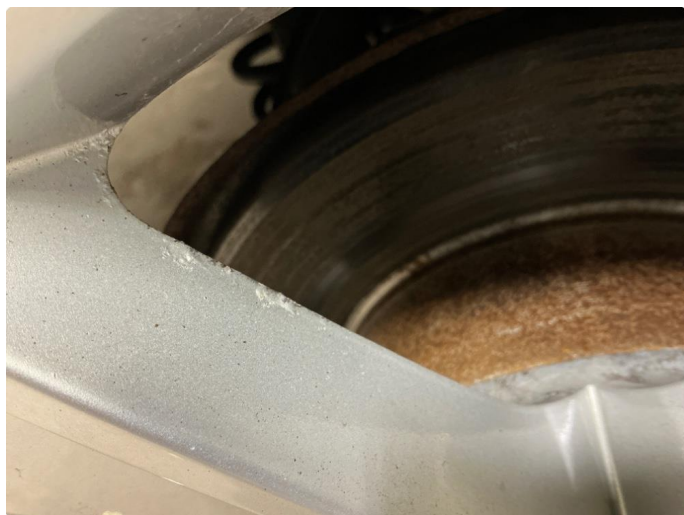
1.11 Noe korrosjon vinterfelger

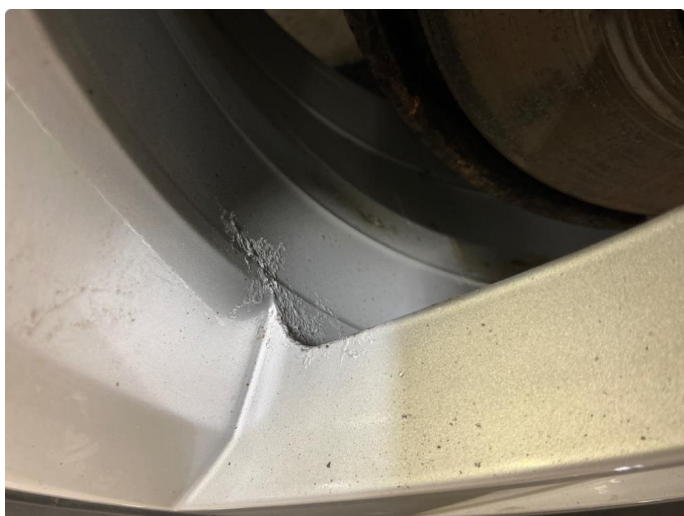
1.11 Noe korrosjon vinterfelger

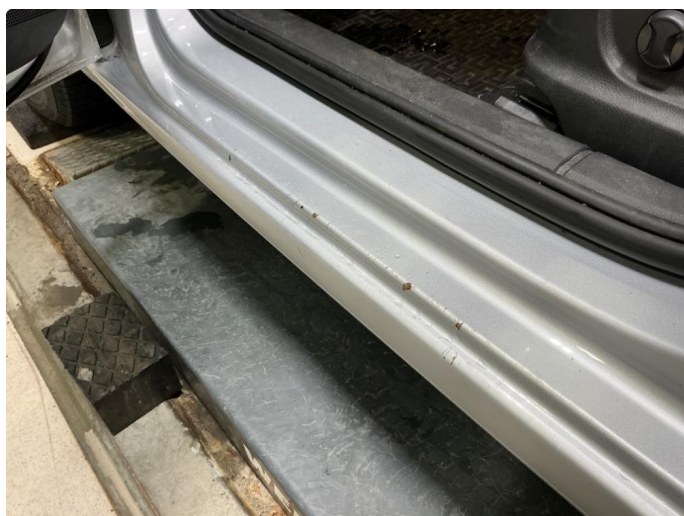
1.12 Venstre innsteg foran slitt gjennom lakk

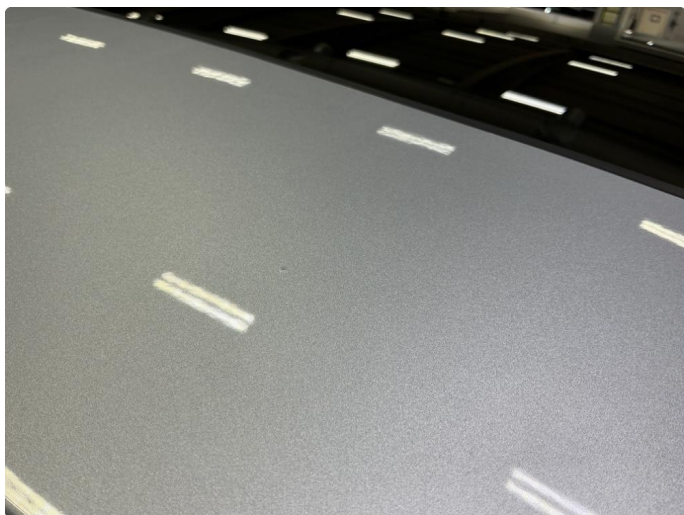
1.13 Lakkblære/rust

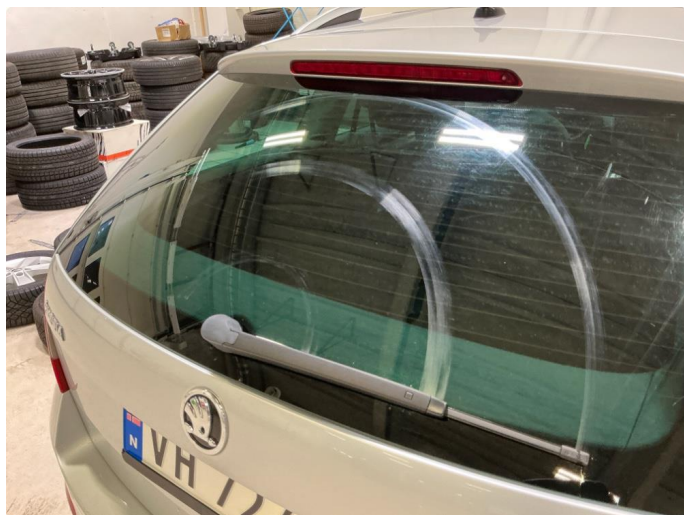
1.14 Riper og mekanisk slitasje .

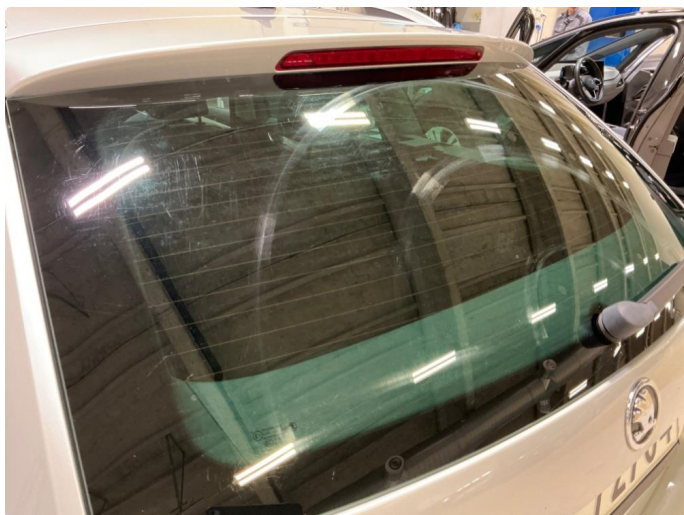
1.14 Ripper og mekanisk slitasje .

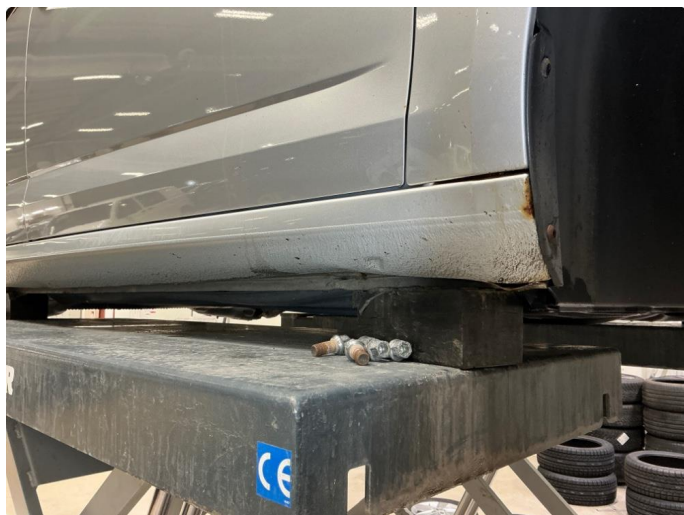
1.15 Høyre kanal - bulk/rust - bulk

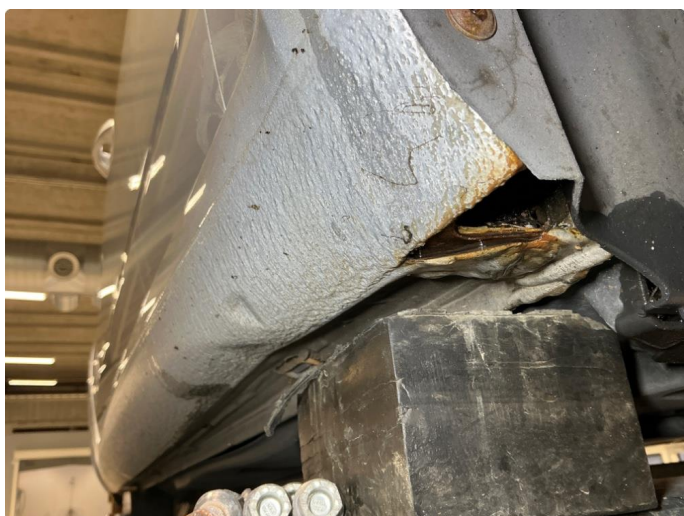
1.15 Høyre kanal - bulk/rust - bulk

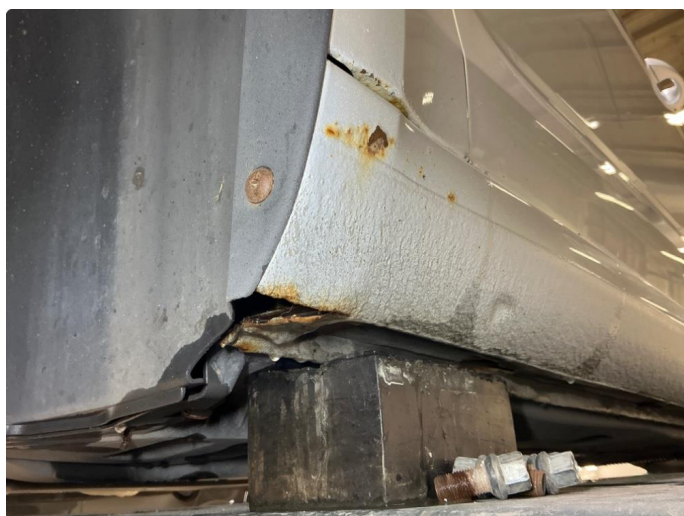
1.16 Kanal venstre side - rust

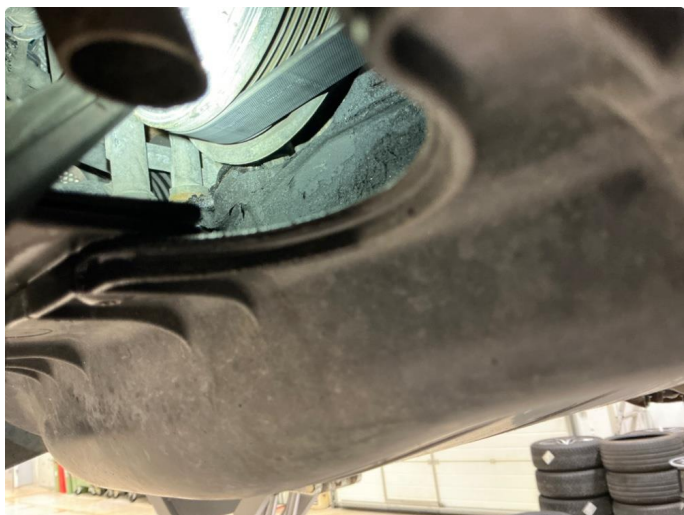
2.1 Noe svetting fra bunnpanne bak ved reimhjul

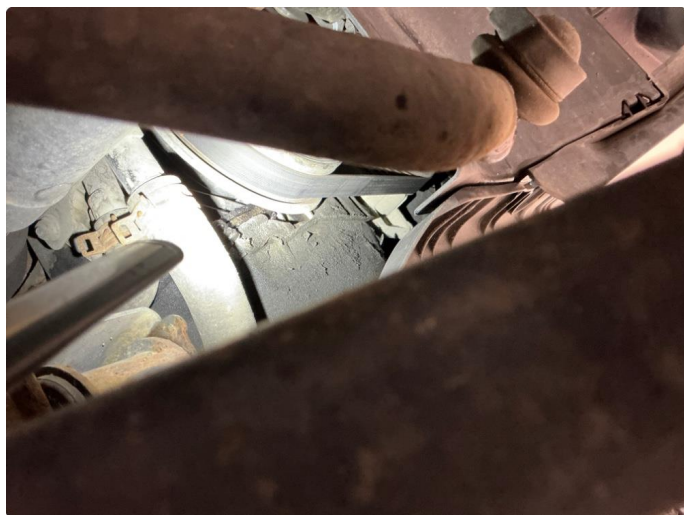
2.1 Noe svetting fra bunnpanne bak ved reimhjul

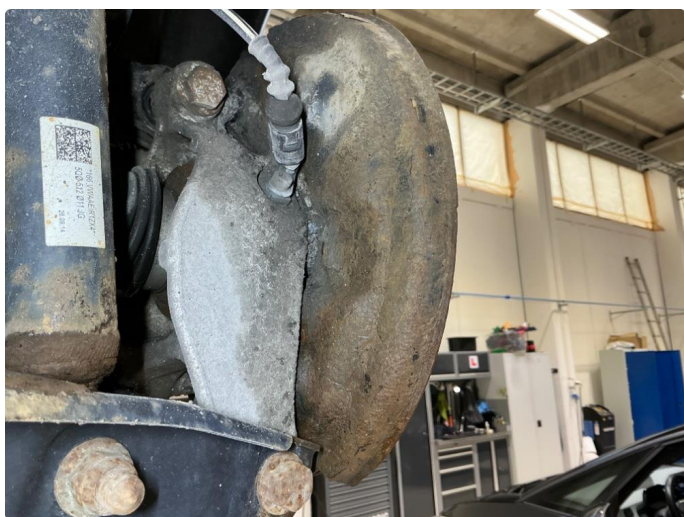
3.1 Bremseskjold bakre

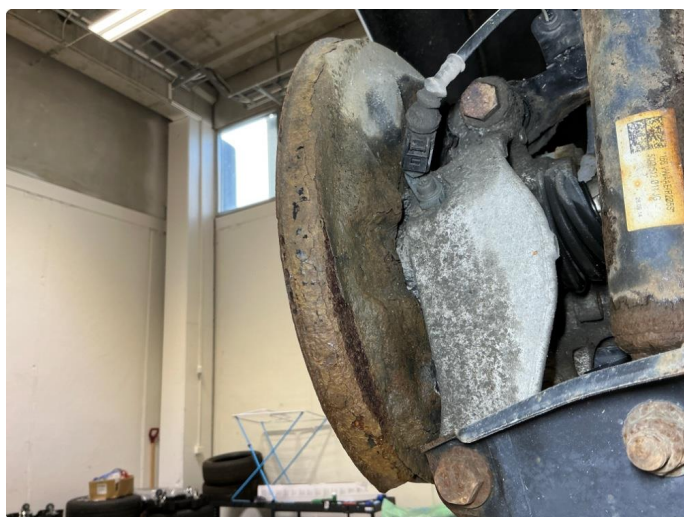
3.1 Bremseskjold bakre
