TILSTANDSRAPPORT

Enebolig

Åsveien 19

14.12.2024

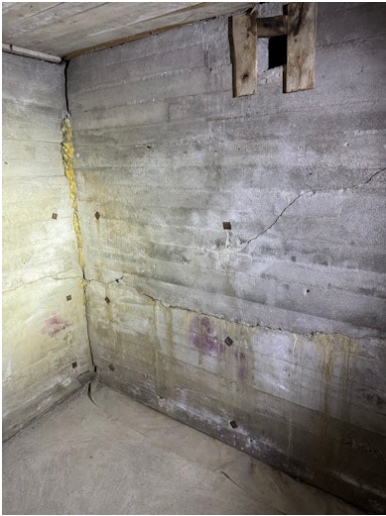
Undersøkelse av grunnmur viser tegn tydelige sprekker, men opplysningen fra eier om at sprekken er utbedret med at det er støpt ny mur utvendig med gjennomgangs bolter i eksisterende mur.

Synlige gjennomgangs bolter etter reparasjon av grunnmur.

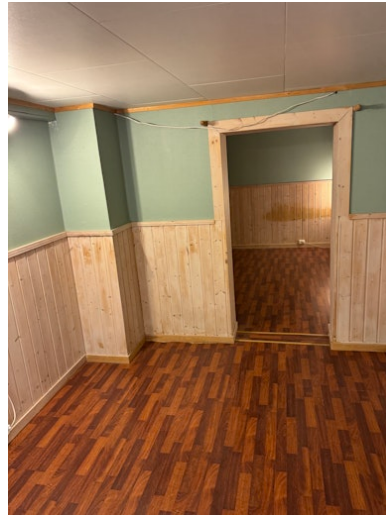
To innredet rom i kjeller

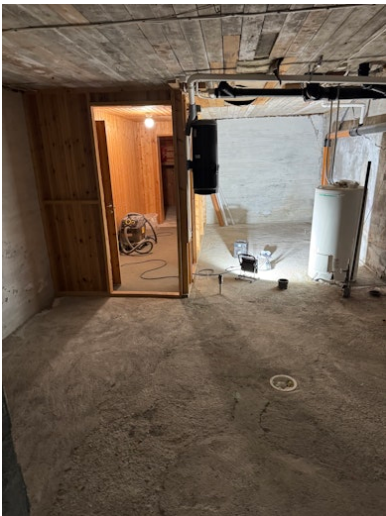
Kjeller stort sett uinnredet

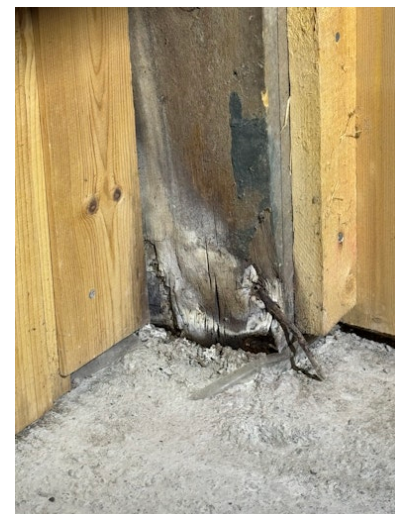
Synlig fukt under trapp i kjeller, målt med fuktmåler.

Fuktmåling med pigg ble gjort på tilfeldige steder, utslag kunn under trapp i kjeller.

Stolpe til trapp støpt inn og står på grunn.

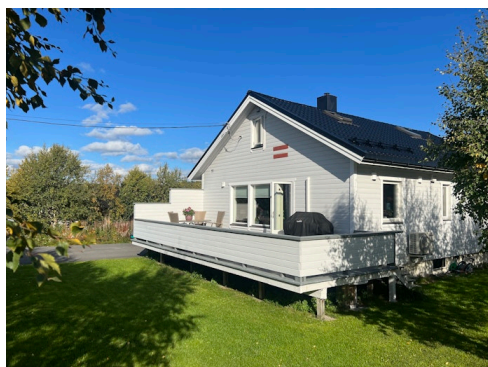
Det er observert på befaringen bruk av impregnerte materialer. Det ble ikke avdekket vesentlige skader eller avvik utover normal slitasje. Kun behov for normalt periodisk intervall for vedlikehold.

Bilde tatt av eier.

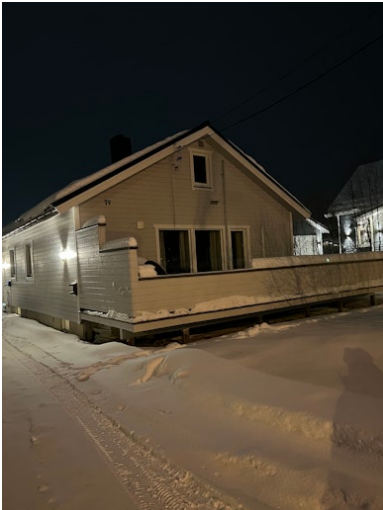
Da takkonstruksjonen var snølagt ble utvendig besiktelse ikke foretatt.

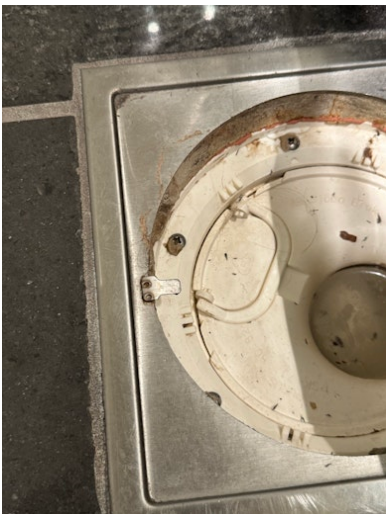
Det er synlig bruk av både membran og mansjett under klemring i sluk.

TG 2 er satt grunnet manglende dokumentasjon på utført arbeid ved fuktsikringen, og må ikke forveksles med den tekniske tilstanden på badet.

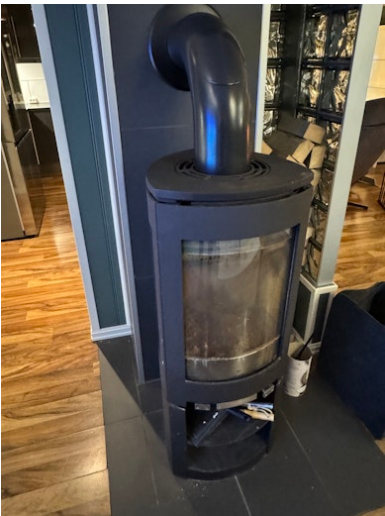
Visuell kontroll viser ingen sprekker eller tegn til skader i pipemur.

stålpipe satt inn i murt teglsteinspipe(fra boligens byggeår) Utført 2021 av Varja Entreprenør AS.

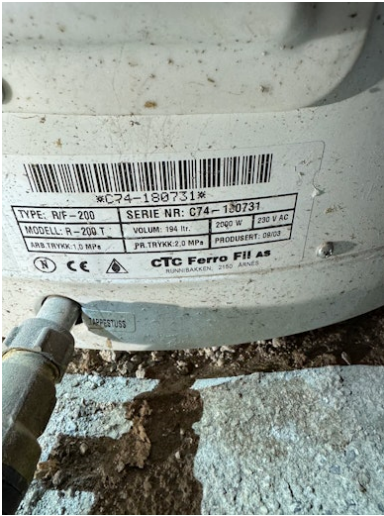
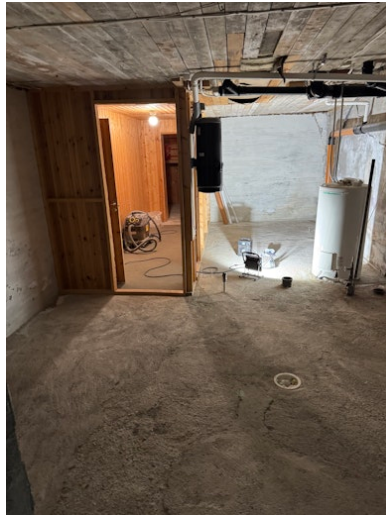
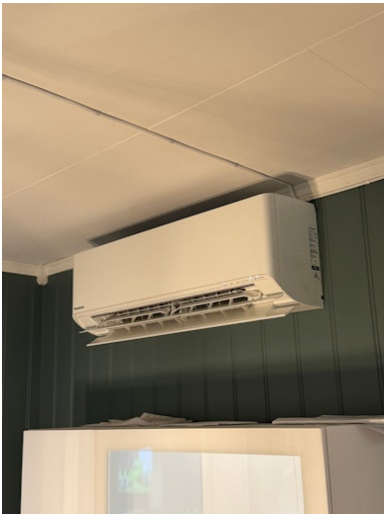
Varmtvannsbereder er installert i rom uten lekkasjesikring eller sluk.

Det anbefales etablering av lekkasjevakt ved bereder.

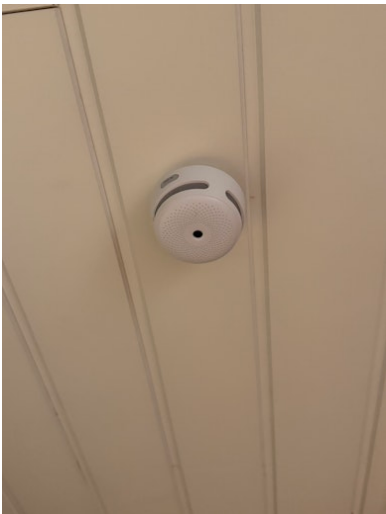
Det observeres flere serie koblede røykvarslere i boligen. Ikke funksjon testet av undertegnede.

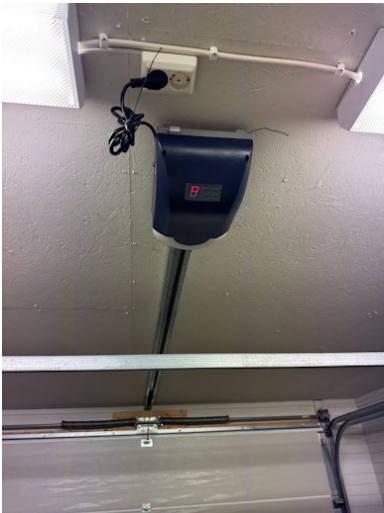
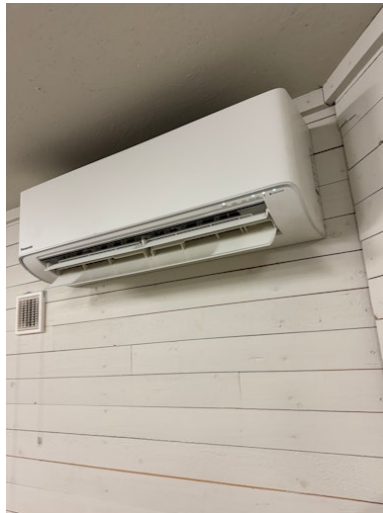
Fullisolert garasje med varmepumpe. Garasje står noe utenfor tomtegrense i bakkant. Normal bruksslitasje

Varmepumpe i garasje.
