**KIA SPORTAGE 177 HK AUTOMAT 4X4**
**TESTDATO: 12.11.2024**
**KODE: 1564274**

<b>VH76187</b>	<b>130 460 KM</b>	<b>02.02.2016</b> Førstegang registrert	<b>Bensin</b>
----------------	-------------------	--	---------------

NBF Tilstandsrapport er utarbeidet av Norges Bilbransjeforbund og Forbrukerrådet.

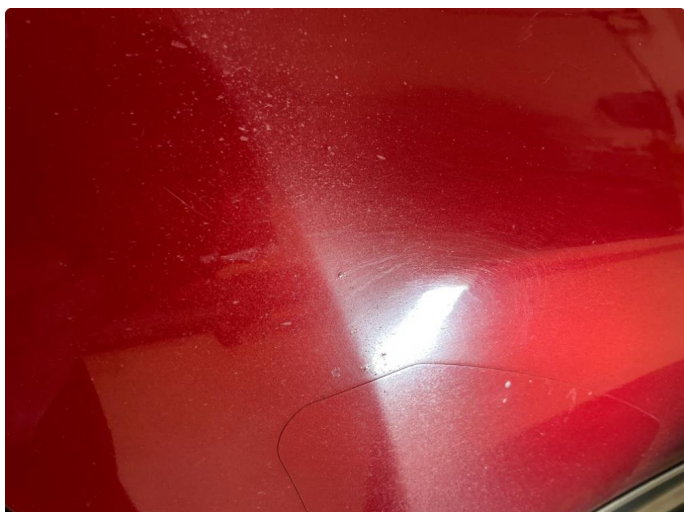
1.1 Lakkblære høyre bakdør -

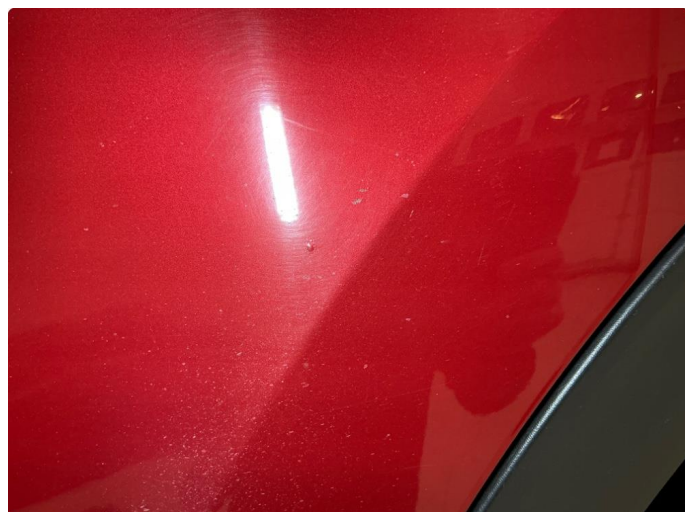
1.2 Lakkblærer venstre bakdør

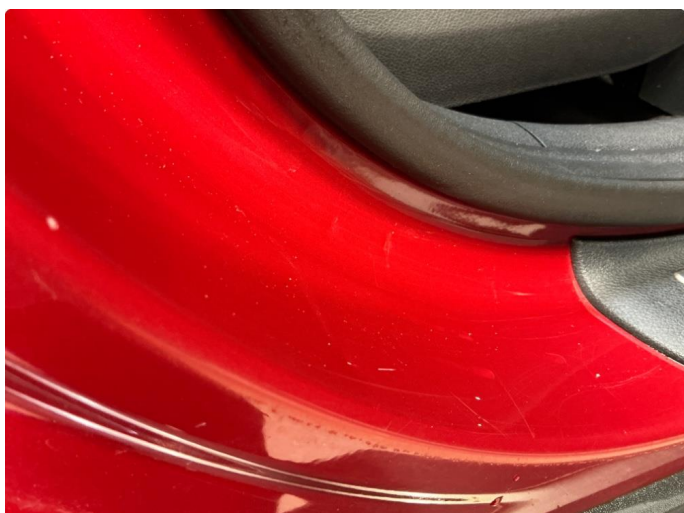
1.3 Høyre foran -bulk

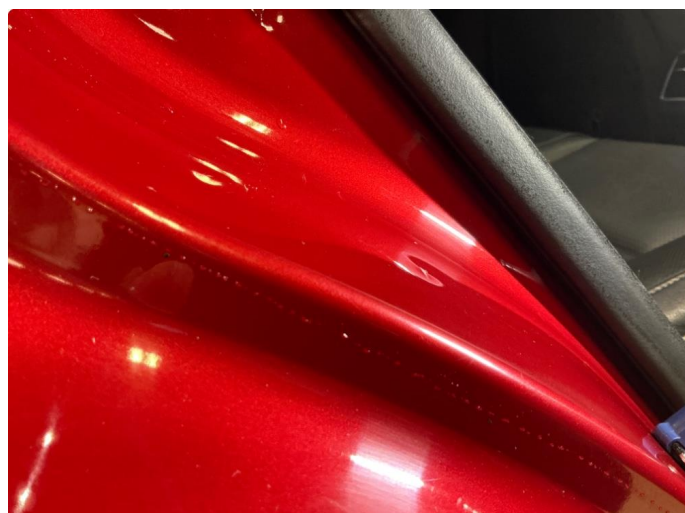
1.4 Høyre bak - bulk outlet

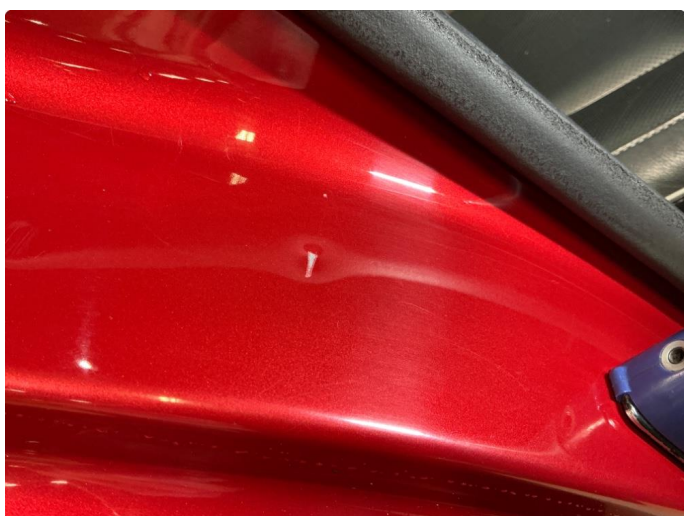
1.4 Høyre bak - bulk outlet

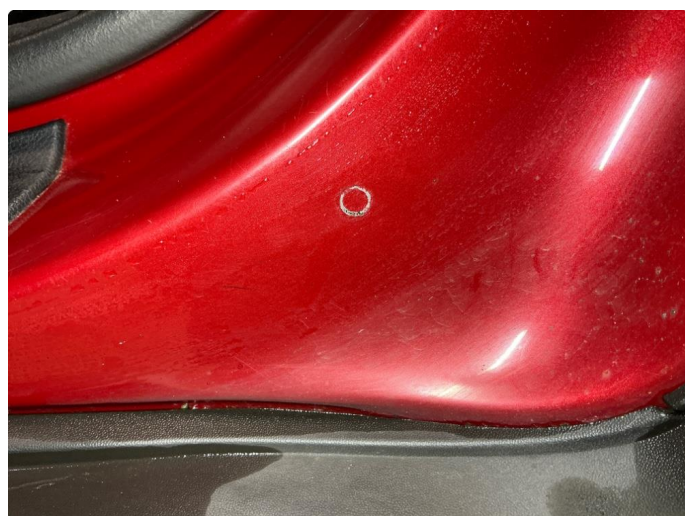
1.5 Venstre bakdør - gnisseskade fra dør

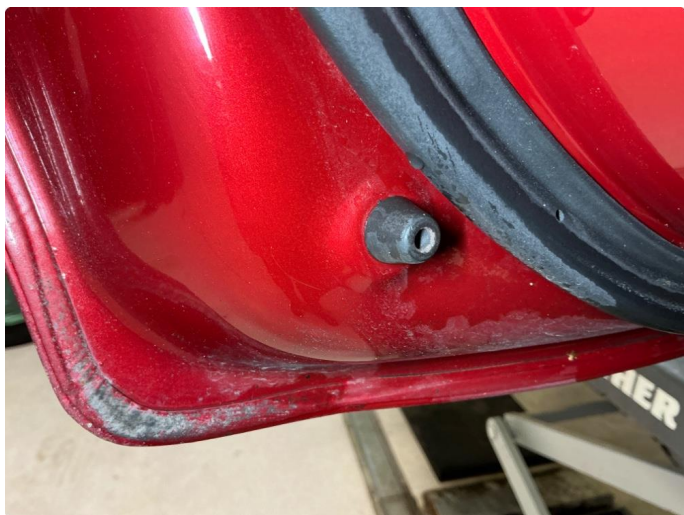
1.5 Venstre bakdør - gnisseskade fra dør

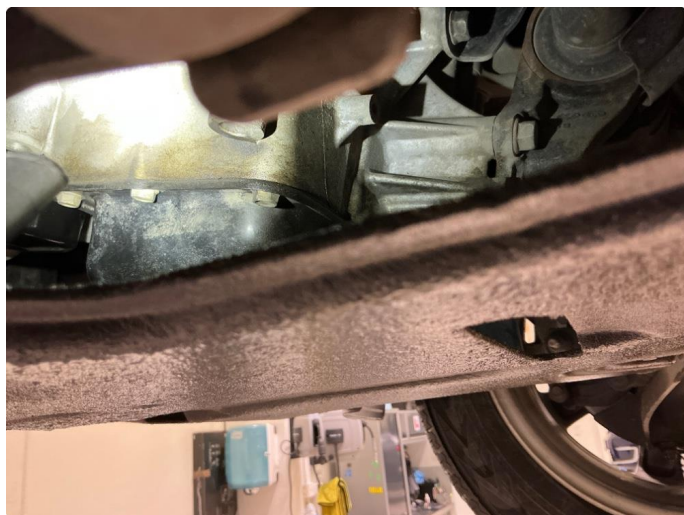
2.1 Svak oljesvetting fra bunnpanne
