# NAF Tilstandssjekk B2B

Testdato  
07.01.2025

Bilmerke	Mitsubishi	Motorstørrelse	1798 cm <sup>3</sup>
Modell	LANCER	Motoreffekt	105 kW
Type	CY0	Aksler i drift	1
Registreringsnr.	JD51162	Drivstofftype	Bensin
Understellsnr.	JMBLNCX3A9U003896	Kjøretøygruppe	101
Km.stand.	262775	Bruktimportert	Nei
Farge	Svart	Registreringsår	2008
Karosseritype	Kombikupé	Registrert første gang	06.11.2008
		Frist for neste EU kontroll	27.02.2026

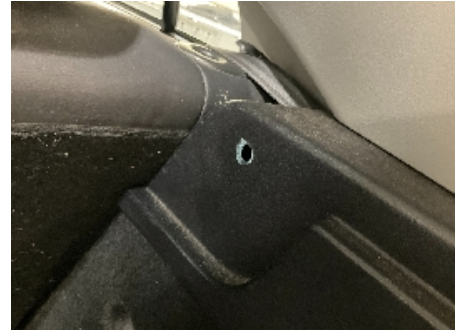
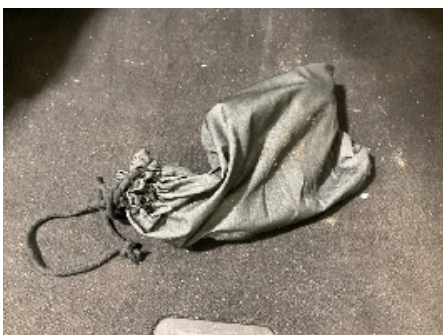
9. Nøkler / Utstyr

Ref.Id	Repareres	Resultat	Beskrivelse
1.11	Kjøreegenskaper	* Et hjul bak er låst (parkbremsen henger på).	
3.13	Nøkler / Utstyr	* Knekt feste til hattehylle. Testet startbatteri. (skift)

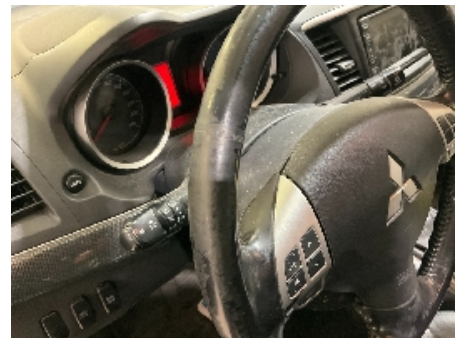
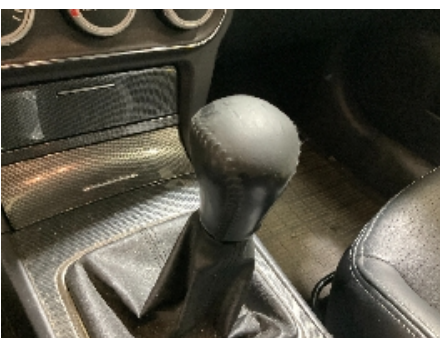
21. Ratt, rattaksel, ledd

32.23	Ekstra hjulsett	Vesentlig ripe(r) inn til grunnmaterialet på felg:	2 felger
34.6	Ratt, rattaksel, ledd	Løs / slitt rattpolstring	
44.2	Underside	Skadet/løst plastdeksel:	Foran, Midten foran
Ref.Id	Opplysning	Resultat	Beskrivelse

Punkt	Merknad
Ratt, rattaksel, ledd	Slitt ratt og girkule.
Parkeringsbrems	Høyre bakhjul låser seg under kjøring (løse bremsebånd?)
Lys	Venstre Tåkelampe foran.

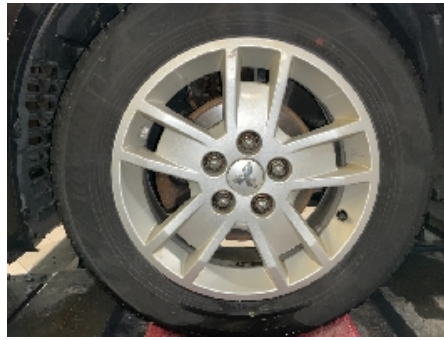
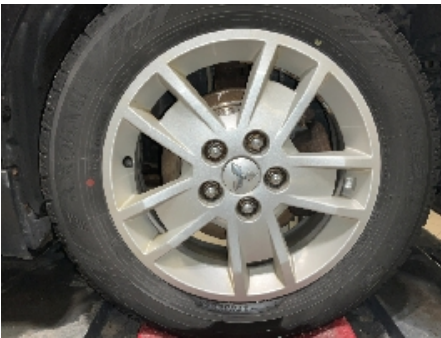
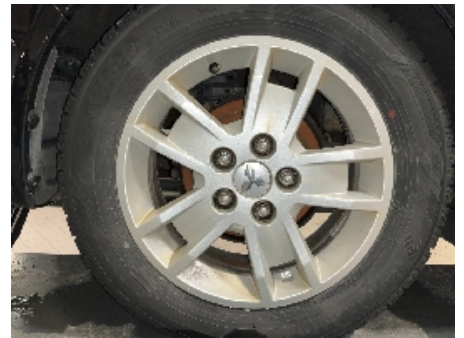
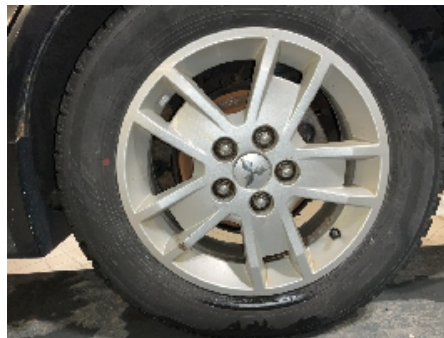
26. Felg

19.2	Eksosanlegg	Lekkasje:	
29.6	Varmeapparat / klimaanlegg (AC)	Ingen kjøling (kan være på grunn av lav utetemperatur)	
31.8	Felg	Vesentlig ripe / hakk inn til grunnmaterialet:	Venstre foran

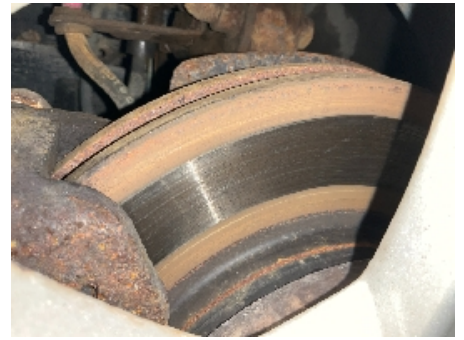
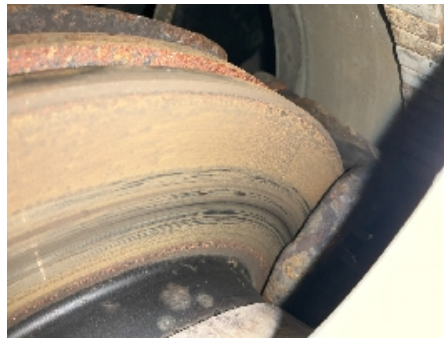
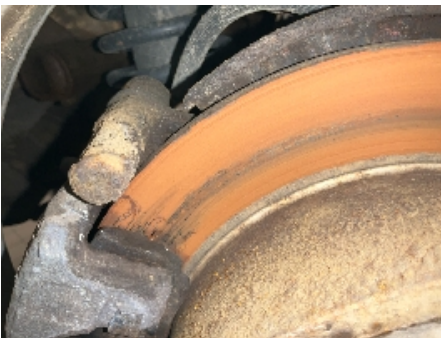
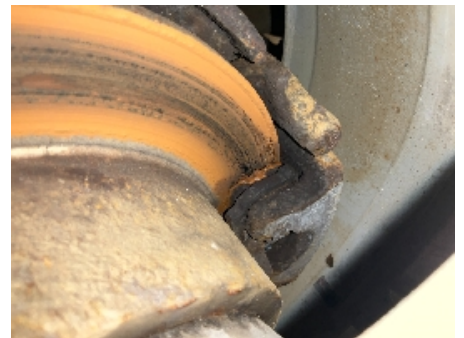
27. Bremseskiver

5.16	Bremseskiver	Overflaterust eller mindre enn 25% av overflaten rustet	Begge sider foran
5.17		Overflaterust eller mindre enn 50% av overflaten rustet	Begge sider bak

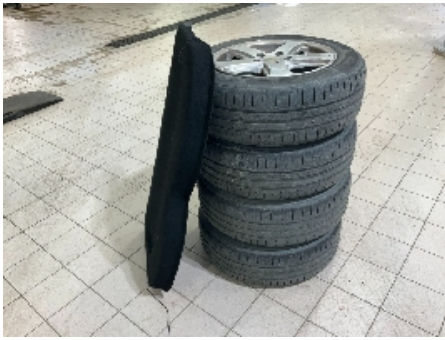
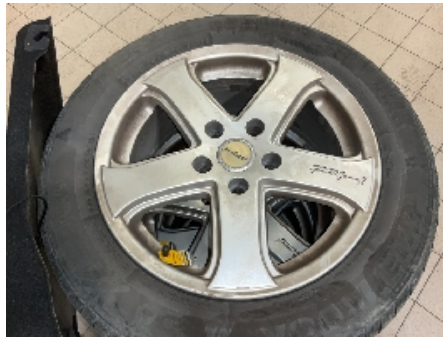
**37. Ekstra hjulsett**

19.13	Eksosanlegg	Betydelig rust i eksosanlegg	
32.27	Ekstra hjulsett	Ripe/slitasje	1 felg
38.12	Støtdempere	* Mye rust på dempere/fjærskåler, ikke hull enda.

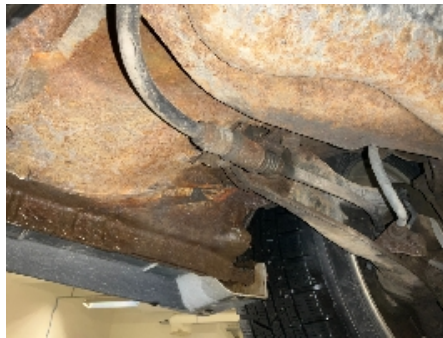
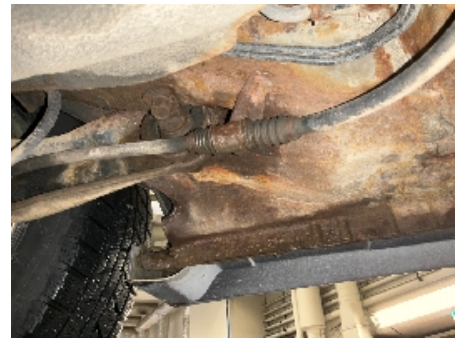
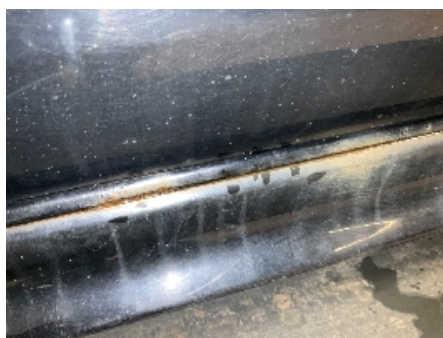
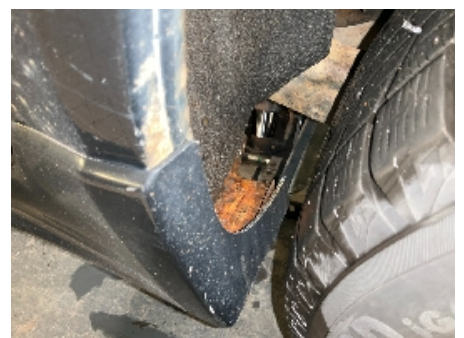
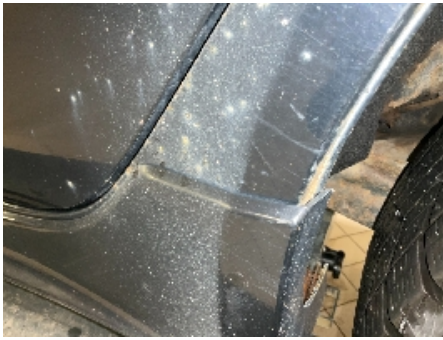
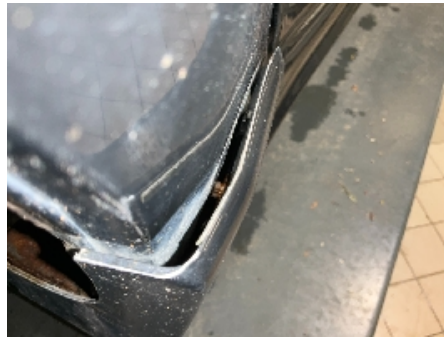
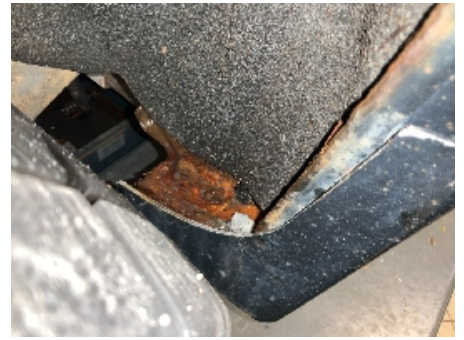
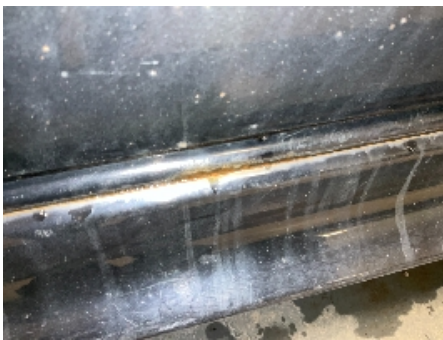
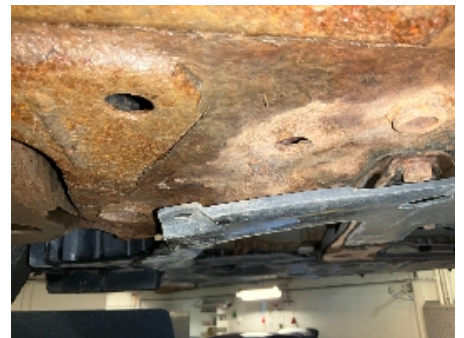
Ref.Id	Opplysning	Resultat	Beskrivelse
41.8	Opphengs- / bærearmer foraksel	* Mye rust på Bærearmer bak, ikke hull enda.	
42.8	Opphengs- / bærearmer bakaksel	* Mye rust på Bærearmer foran, ikke hull enda.	
43.8	Travers	* Mye rust på traverser foran og bak, ikke hull enda.	
44.12	Underside	Rustangrep i vognbunn / understell	
44.15		* Mye rust bak sideskjørt/kanaldeksler. Mye rust og bulker på bilen rundt om.	
45.9	Frontrute	Noe steinsprut

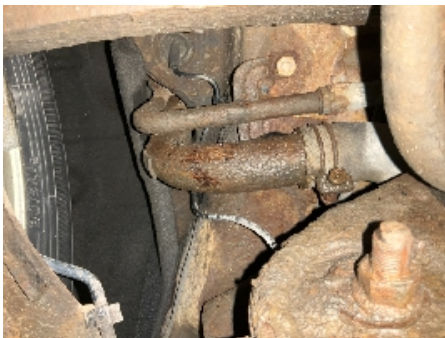
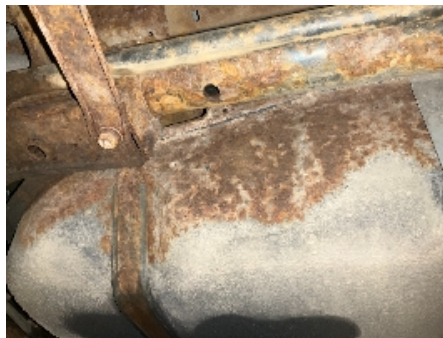
**43. Utvendig tilstand motor**

15.5	Varsellamper utvidet	Varsellampe for ESP (Traction control) lyser	
17.6	Utvendig tilstand motor	* Lavt kjølevæske nivå i ekspansjonstank, fult i radiator.

9.7	Bremserør	Rust på bremsør, bør rengjøres og rustbeskyttes	Begge sider bak
17.10	Utvendig tilstand motor	Skadet / løst deksel under motor	
17.11		* Mye rust på tank og påfyllingsrør, ikke hull enda.

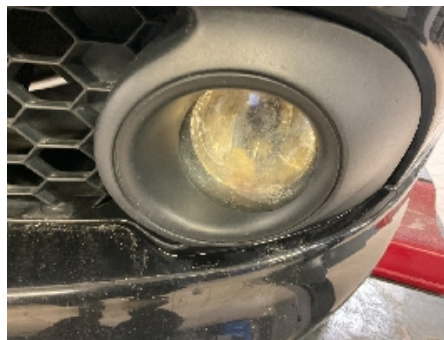
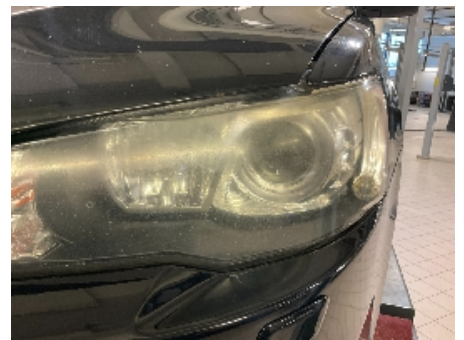
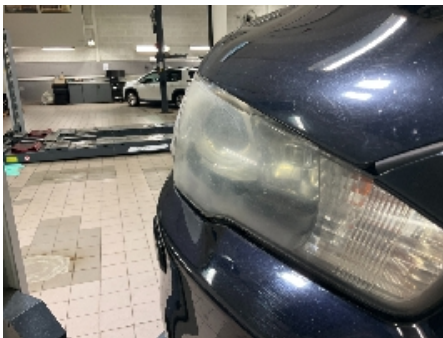
53. Lys

10.6	Parkeringsbrems	For stor dødgang	
10.8		Bremsen henger på	Høyre
11.13	Lys	Matte/slitte glass:	
11.14		Matt / korrodert reflektor	
14.1	Varsellamper	Varsellampe for ABS lyser

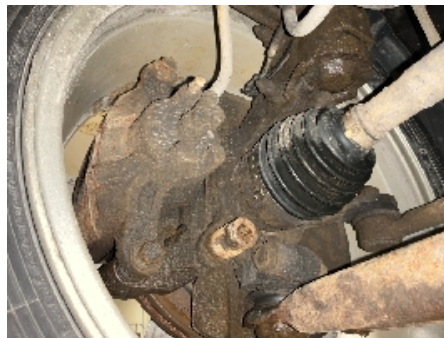
56. Bremsvirkning

4.7	Bremsevirkning	Bremsene ligger på:	Venstre bak, Høyre bak
4.11		* Høyre klave foran, sitter en pipe på bolten nede.(gå over bremsene)	
9.4	Bremserør	Rustskade på bremsør:	Begge sider foran

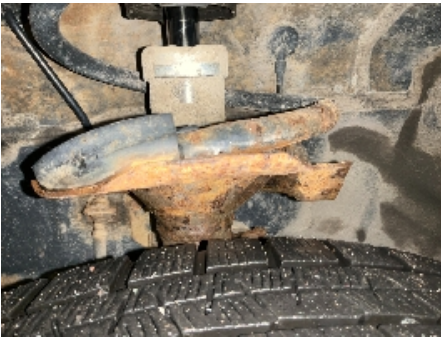
**61. Fjærer / fjærbein**

40.14	Fjærer / fjærbein	* Bilen er lav bak, fant ikke noe brudd på fjærene.
