**HYUNDAI KONA ELECTRIC FORHJULSDRIFT**
**TESTDATO: 03.01.2025**
**KODE: 1605776**

<b>EB45139</b>	<b>57 900 KM</b>	<b>13.05.2020</b> Førstegang registrert	<b>Elektrisitet</b>
----------------	------------------	--------------------------------------------	---------------------

NBF Tilstandsrapport er utarbeidet av Norges Bilbransjeforbund og Forbrukerrådet.

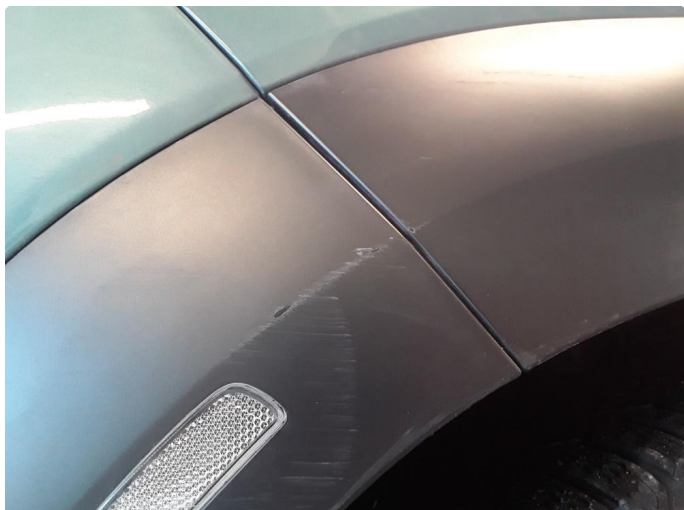
1.2 Noe riper venstre hjulbue foran.

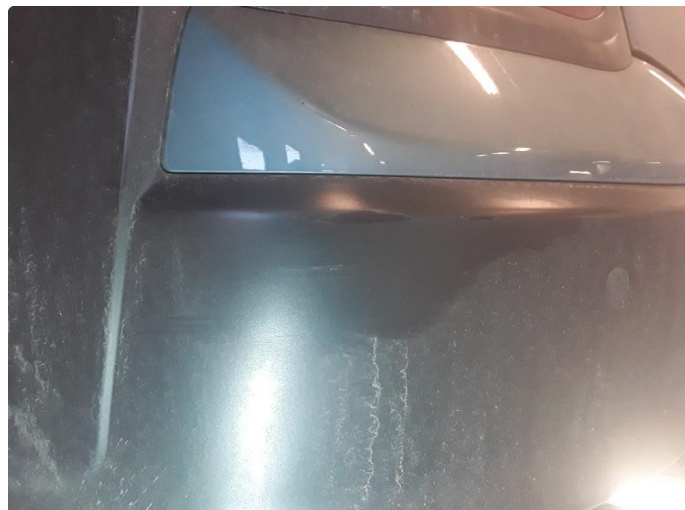
1.3 Noe riper nedre del av støtfanger bak.

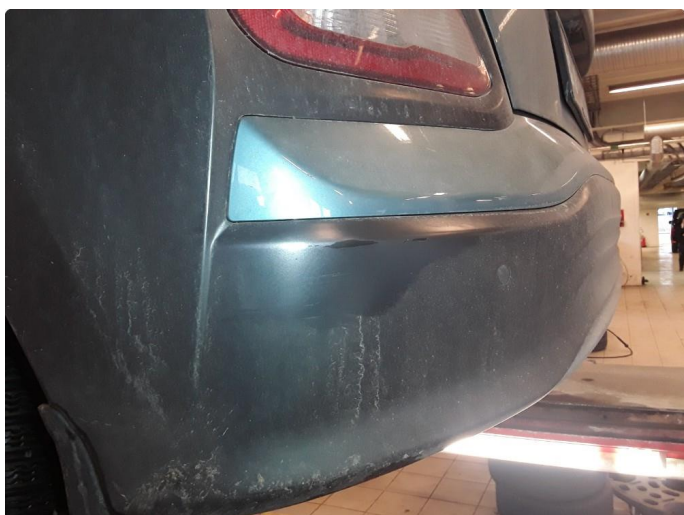
1.3 Noe riper nedre del av støtfanger bak.

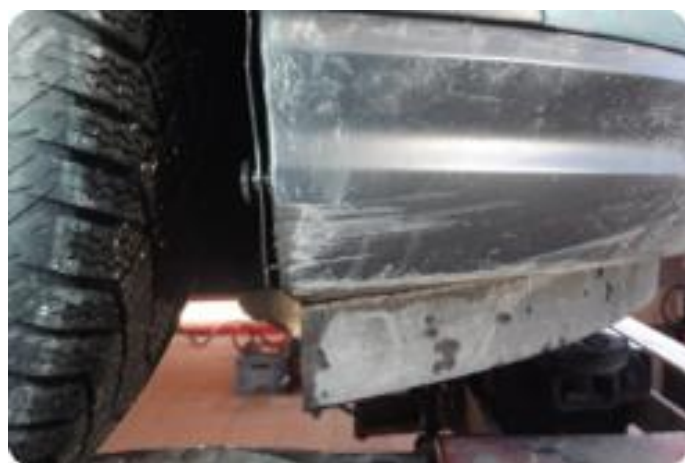
1.4 Noe riper på støtfanger foran høyre side nedre del.
