# NAF Bruktbiltest

Testdato  
06.01.2025

<b>Bilmerke</b>	Ford	<b>Motorstørrelse</b>	1995 cm <sup>3</sup>
<b>Modell</b>	Transit	<b>Motoreffekt</b>	96 kW
<b>Type</b>	FCD	<b>Aksler i drift</b>	1
<b>Registreringsnr.</b>	LJ73949	<b>Drivstofftype</b>	Diesel
<b>Understellsnr.</b>	WF0XXXTTGXJM67924	<b>Kjøretøygruppe</b>	315
<b>Km.stand.</b>	327617	<b>Bruktimportert</b>	Nei
<b>Farge</b>	Hvit	<b>Registreringsår</b>	2018
<b>Karosseritype</b>	Integrert førerhus	<b>Registrert første gang</b>	17.12.2018
		<b>Frist for neste EU kontroll</b>	29.09.2024

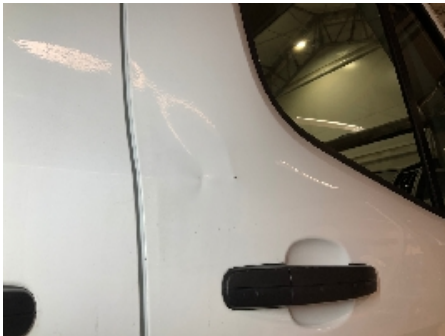
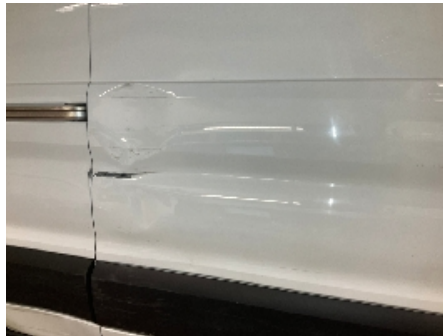
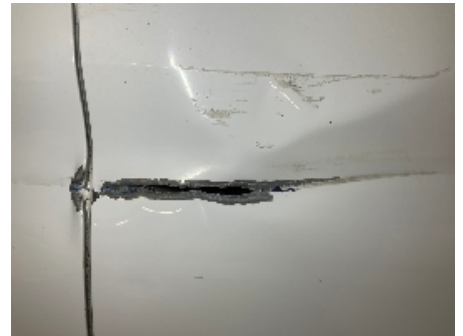
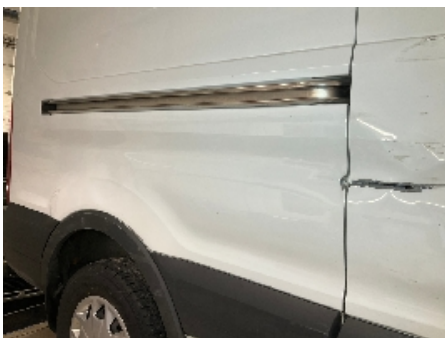
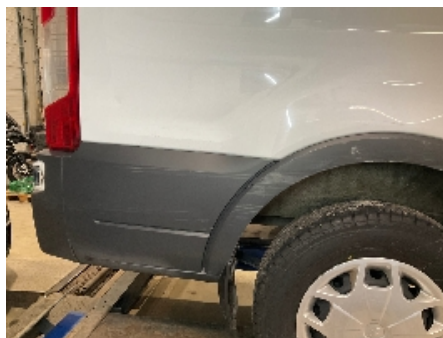
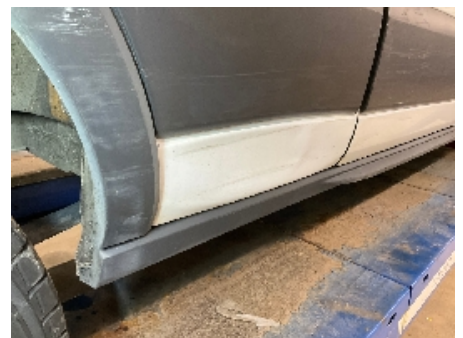
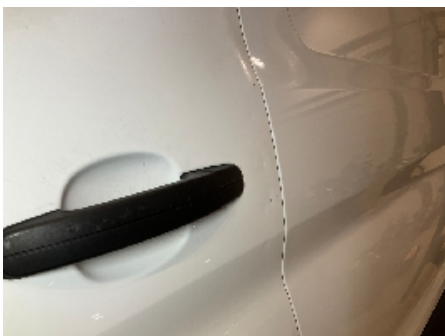
74.9		* Ingen servoolje i beholder - feilsøk for nærmere kontroll.	
86.2	Lakk / karosseri utvendig	Lakkriper:	Høyre fordør
86.3		Skadet:	Høyre fordør, Høyre bakdør, Høyre bakskjerm

86.5		Pyntelist løs, skadet eller mangler:	Høyre sidekanal, Høyre bakdør, Høyre bakskjerm
86.10		Karosseriskade	Høyre bakskjerm, Høyre bakdør
86.11		Steinsprut/lakksår	Venstre bakskjerm, Venstre fordør, Høyre D-stolpe, Høyre bakskjerm, Høyre bakdør, Høyre fordør, Bakluke

86.14		Mangelfull oppretting/tilpasning	Høyre bakdør
91.1	Dashbord / midtkonsoll	Hull/rift/flenge:	Dashbord
Ref.Id	Opplysning	Resultat	Beskrivelse
4.12	Service/ Dokum.	Bilen har digital servicebok, denne er ikke kontrollert av NAF

Ref.Id	Opplysning	Resultat	Beskrivelse
86.17	Lakk / karosseri utvendig	Diverse småbulker/lakkriper	
86.18		Småbulker:	Venstre bakskjerm, Venstre fordør, Panser
86.19		Bulk(er)	Bakluke, Høyre fordør, Høyre D-stolpe
86.20		Steinsprut:	Hele karosseriet
86.24		Rustangrep:	Bakluke, Venstre fordør, Høyre fordør, Høyre bakdør, Høyre forskjerm, Venstre bakskjerm, Venstre forskjerm, Høyre bakskjerm
86.30		Bilen har noe penselflekking av steinsprut/riper i lakk	
87.11	Utvendig speil	Ripe i speilhus:	Venstre, Høyre
88.13	Underside	Stedvis rustdannelser i vognbunn/understell	Høyre bak, Venstre bak, Venstre side midten, Høyre side midten, Midten bak
97.5	Døråpning	Sår eller skade:	Venstre fordør
97.7		Rust:	Venstre fordør

**1. Lakk / karosseri utvendig**

**2. Lakk / karosseri utvendig**

**3. Lakk / karosseri utvendig**

**4. Lakk / karosseri utvendig**

**5. Lakk / karosseri utvendig**

**6. Lakk / karosseri utvendig**

**7. Lakk / karosseri utvendig**

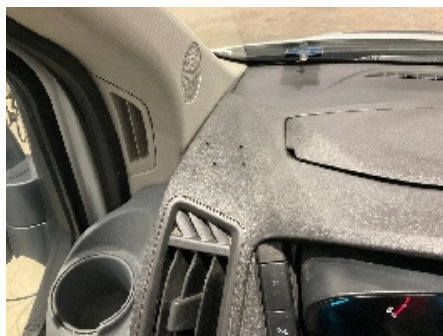
**8. Dashbord / midtkonsoll**
