**VOLKSWAGEN PASSAT 122 HK MANUELL FORHJULSDRIFT**
**TESTDATO: 09.01.2025**
**KODE: 1610069**

<b>AY20947</b>

NBF Tilstandsrapport er utarbeidet av Norges Bilbransjeforbund og Forbrukerrådet.

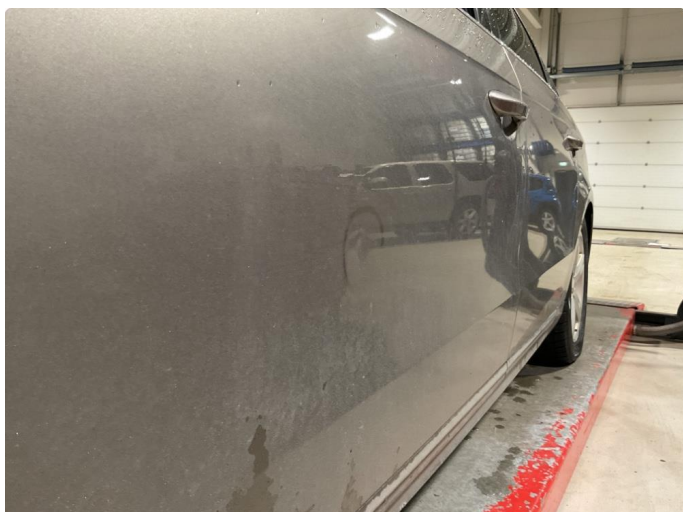
1.1 Bulk

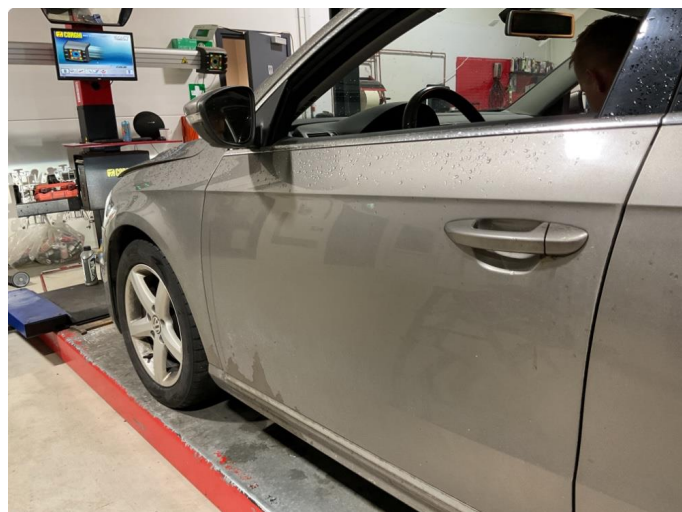
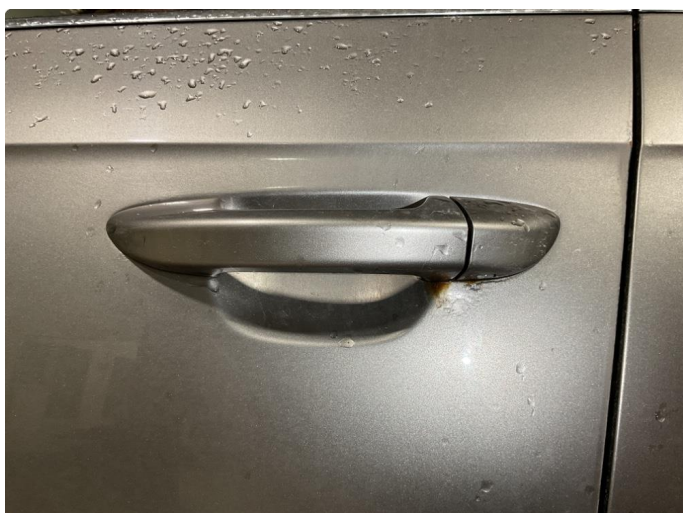
1.2 Rust/korrosjon

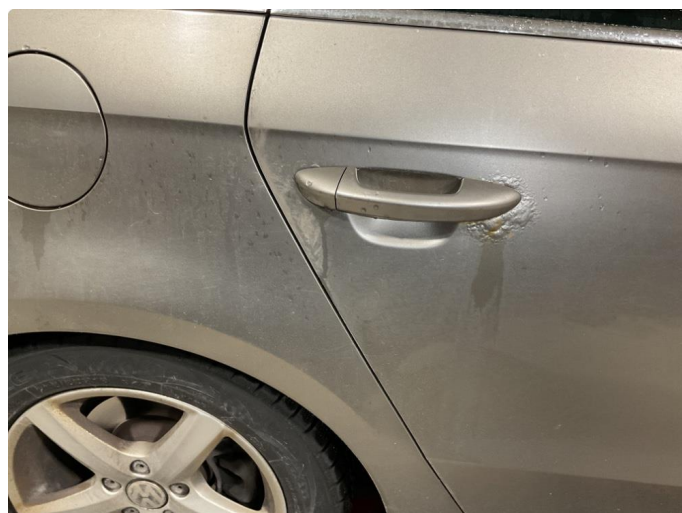
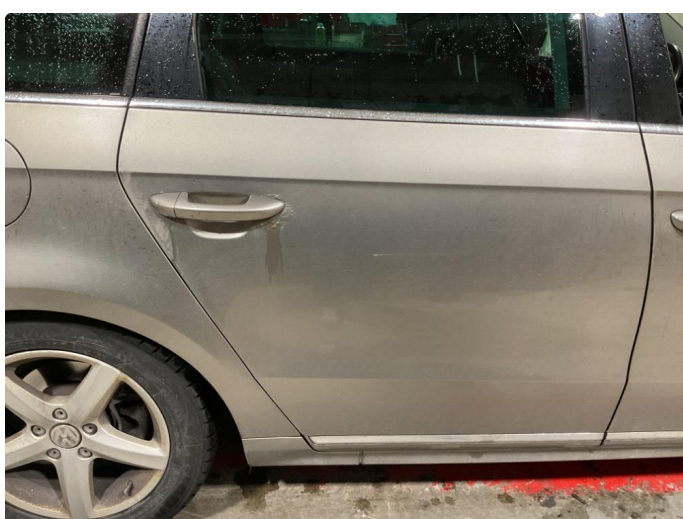
1.3 Rust/korrosjon

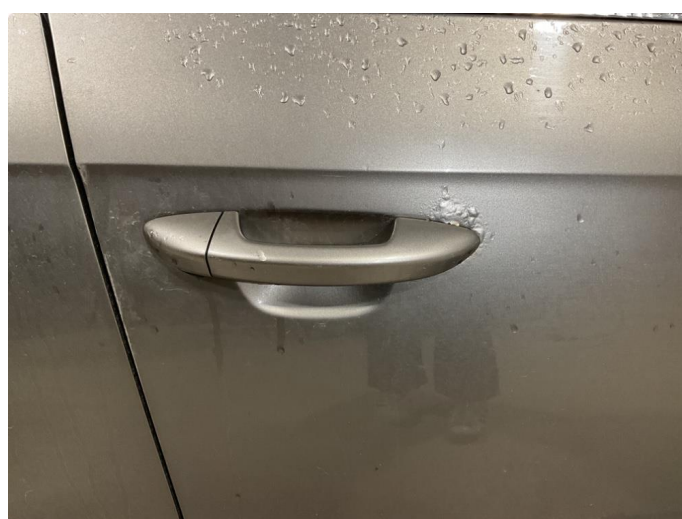
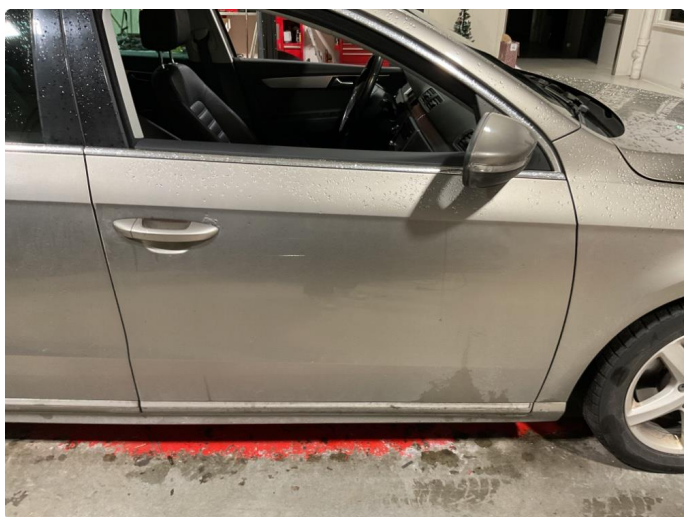
1.4 Rust/korrosjon

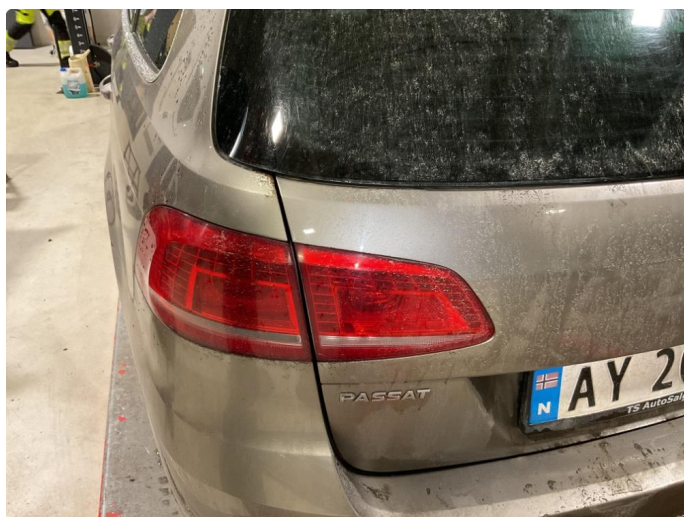
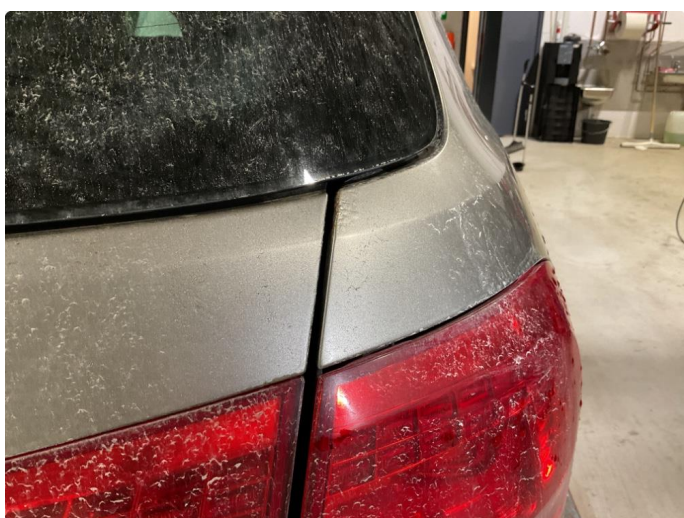
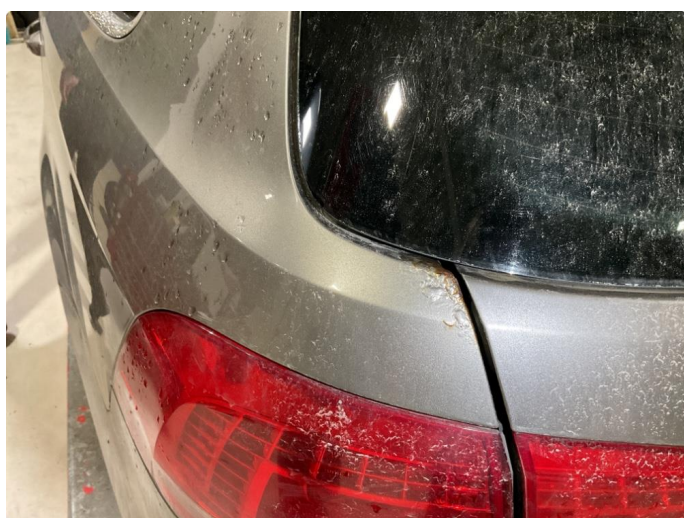
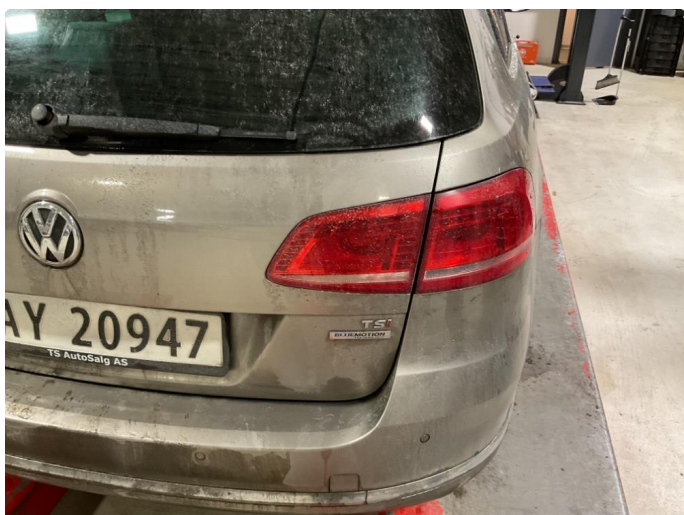
1.5 Rust/korrosjon

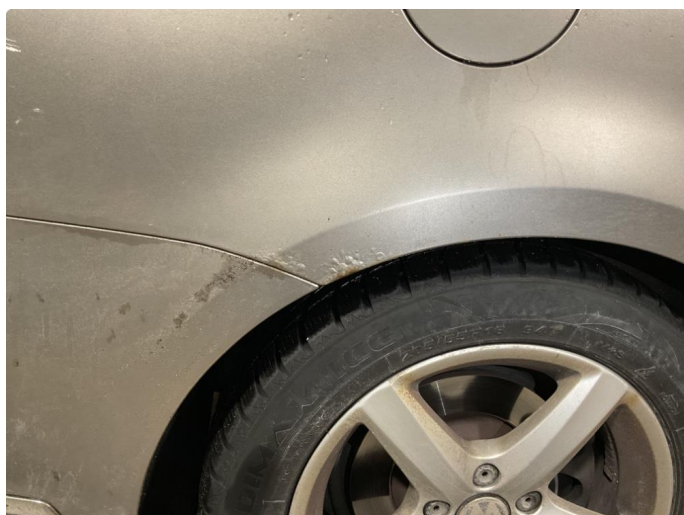
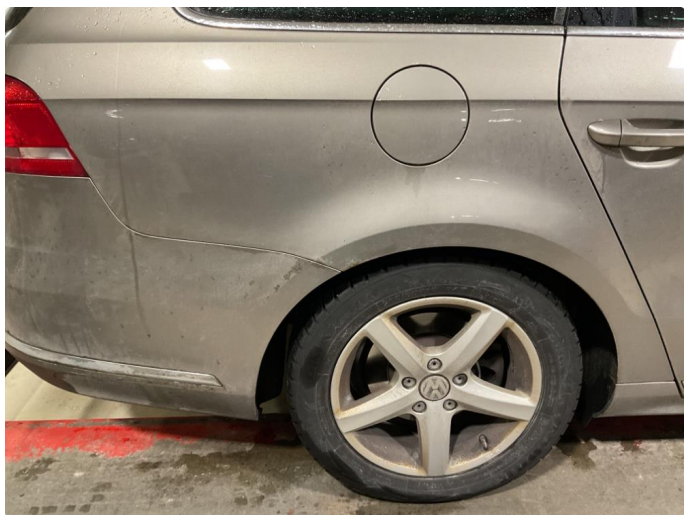
1.6 Rust

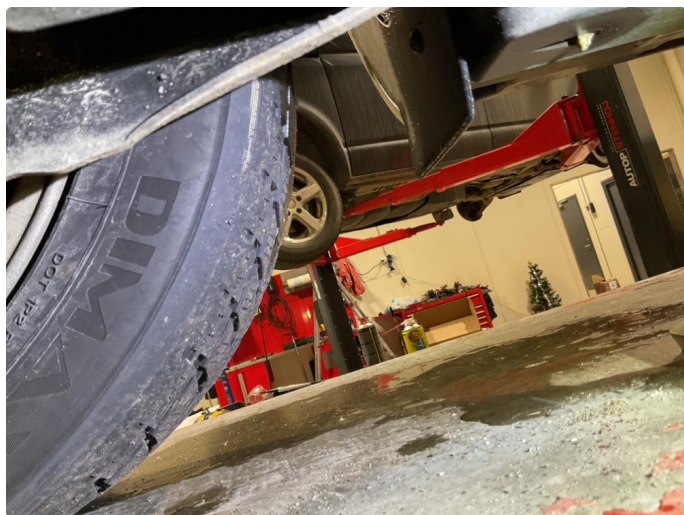
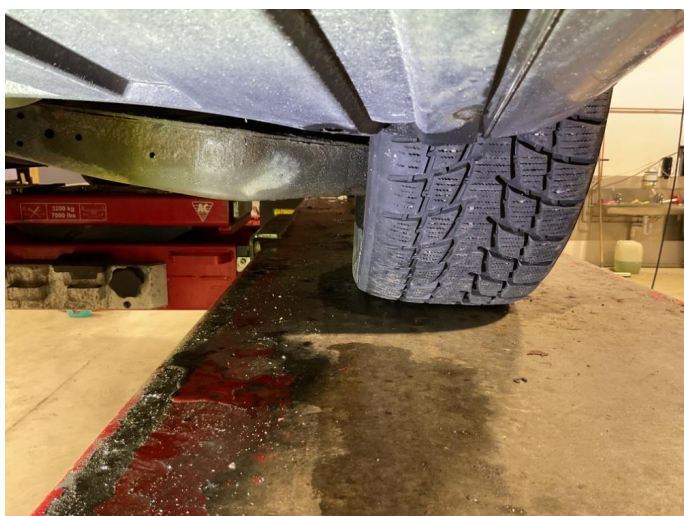
1.8 Skjev slitasje på vinterdekk

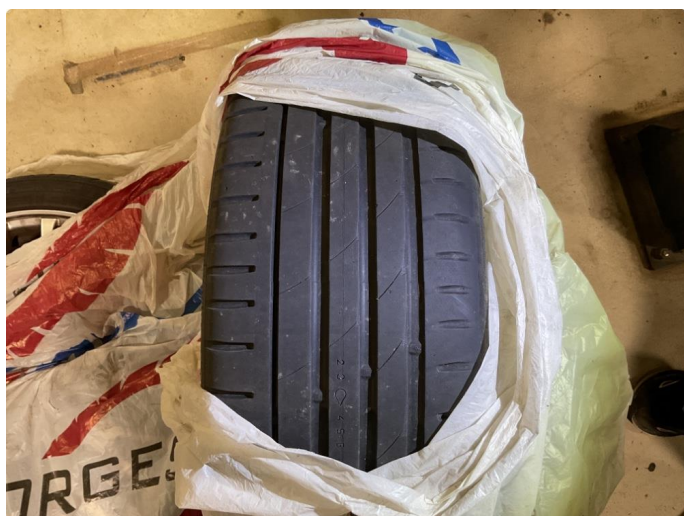
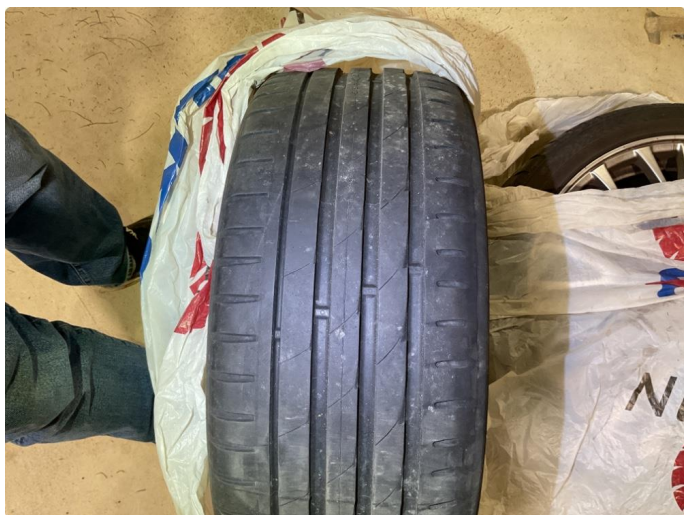
1.9 Skjev slitasje på sommerdekk

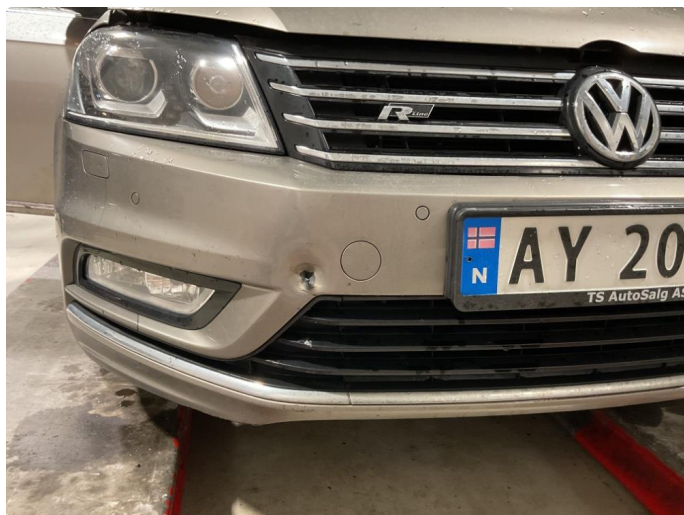
1.10 Bulk med lakkskade

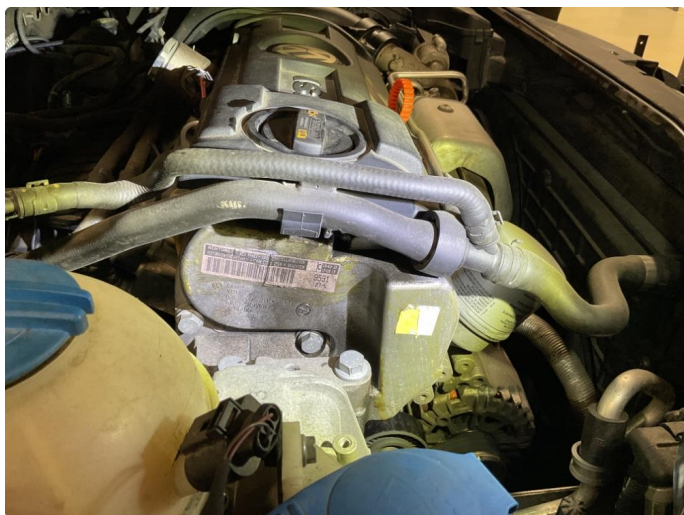
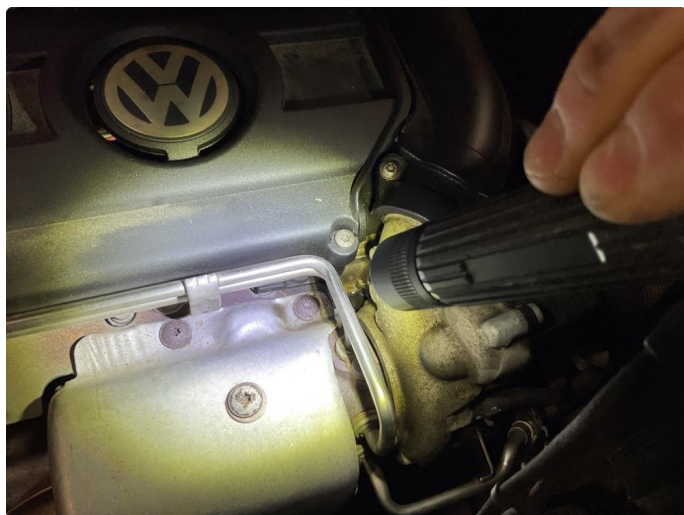
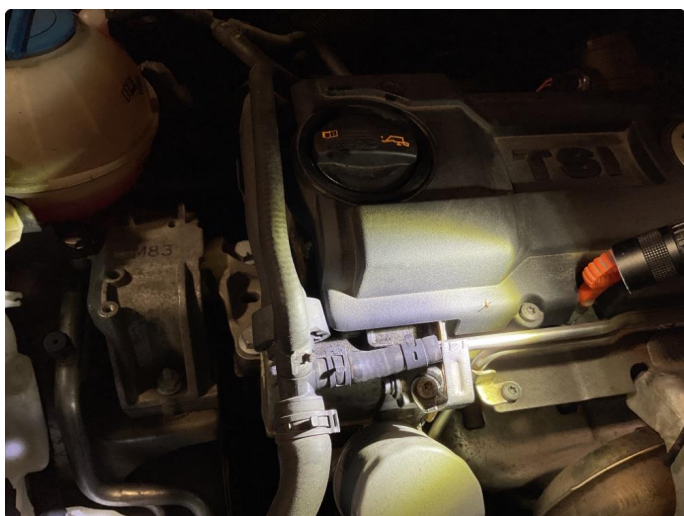
2.4 Svetter

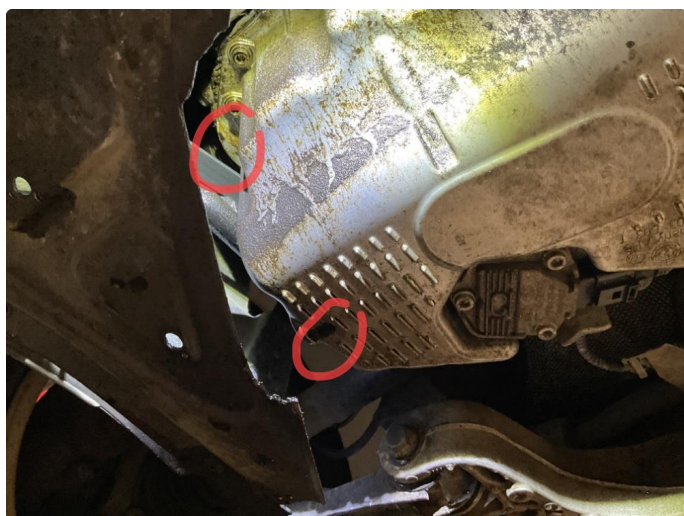
2.5 Svetter

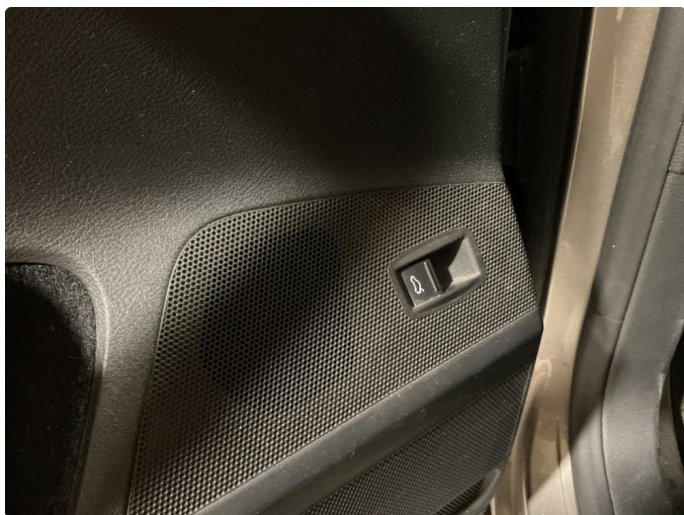
3.1 Øvrige feil

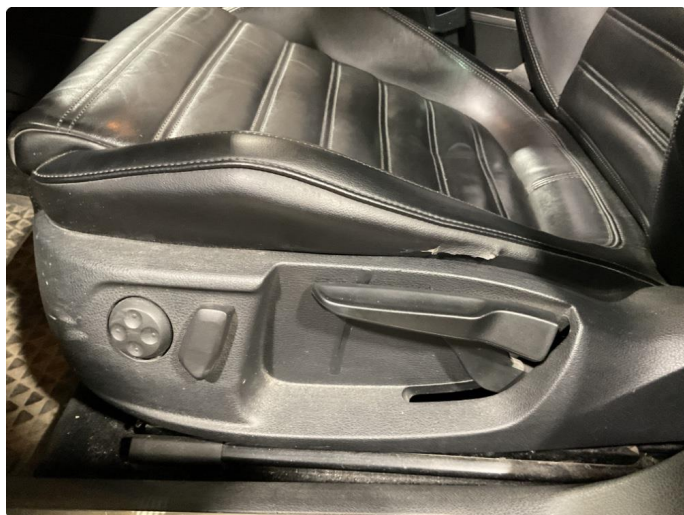
3.2 Skade på setetrekk
