NAF Bruktbiltest

Testdato
18.12.2024

Bilmerke	Mercedes-Benz	Motorstørrelse	2143 cm ³
Modell	VITO	Motoreffekt	140 kW
Type	639/5	Aksler i drift	2
Registreringsnr.	ZT50941	Drivstofftype	Diesel
Understellsnr.	WDF44760313056580	Kjøretøygruppe	315
Km.stand.	202581	Bruktimportert	Ja
Farge	Hvit	Registreringsår	2015
		Registrert første gang	24.06.2015
		Frist for neste EU kontroll	29.10.2026

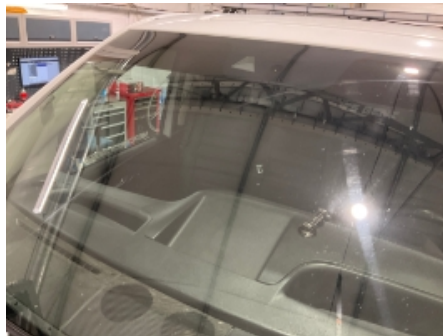
2. Frontrute

66.8	Felg	Vesentlig ripe / hakk inn til grunnmaterialet:	Høyre bak
67.24	Ekstra hjulsett	* Felgene er omlakkerte og det er noe lakkflask på felgene.	
81.8	Frontrute	* Ulovlig film eller tape på frontrute.

81.12	Frontrute	* Frontrute - Slitasje/riper på førersiden.	
82.15	Siderute/bakrute	Ripe/slitasje:	Bakrute
86.17	Lakk / karosseri utvendig	Diverse småbulker/lakkriper
