**VOLKSWAGEN CRAFTER 177 HK AUTOMAT 4X4**
**TESTDATO: 04.12.2024**
**KODE: 1583810**

<b>RA48079</b>

NBF Tilstandsrapport er utarbeidet av Norges Bilbransjeforbund og Forbrukerrådet.

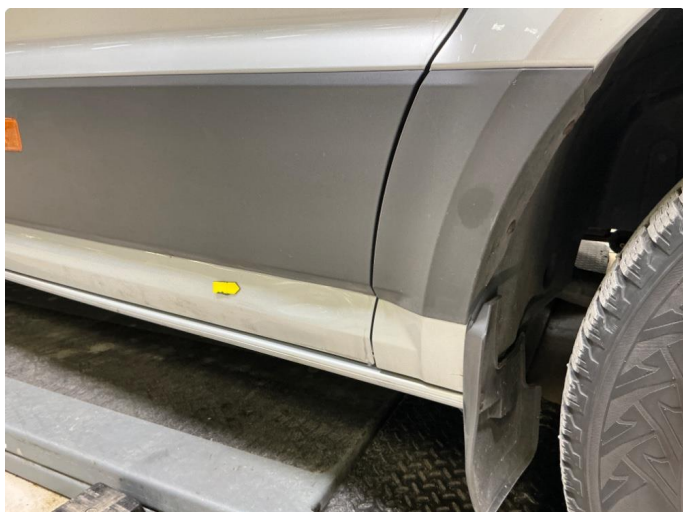
1.1 Liten skade , høyre forddør

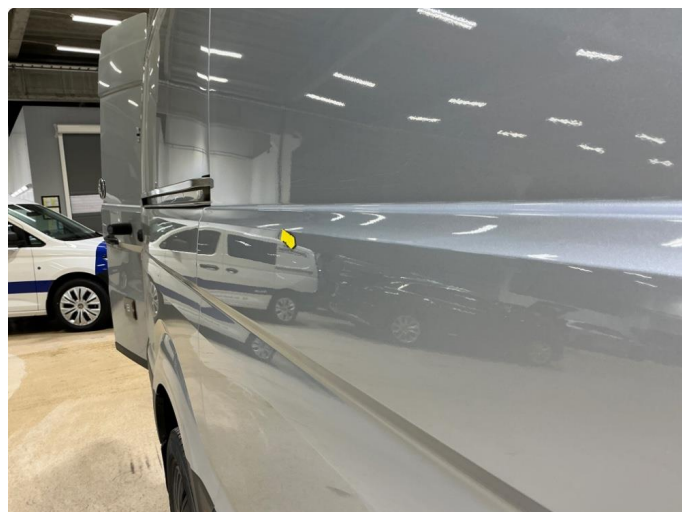
1.2 Små bulker , høyre skyvedør 3stk.

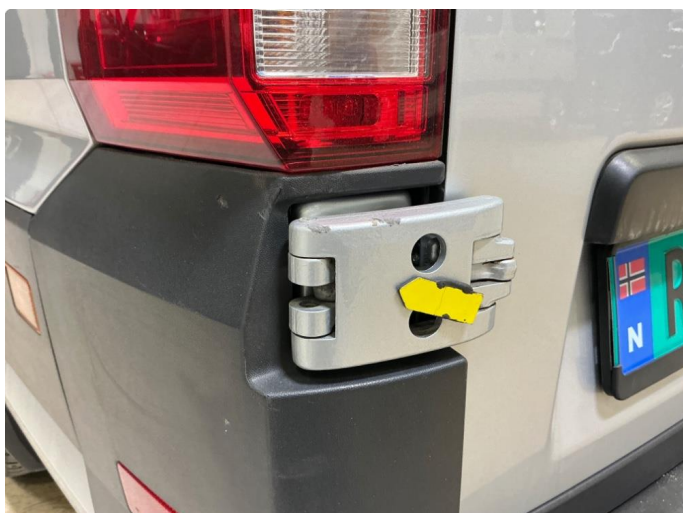
1.3 Lakksår dørhengsler til fløyddører bak

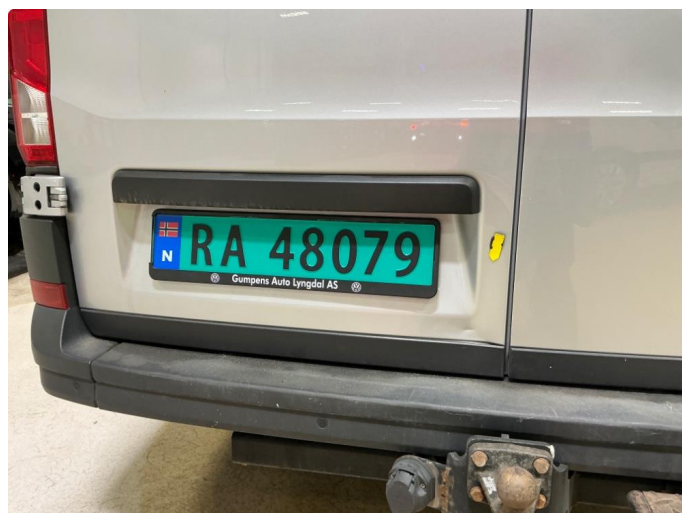
1.4 Bulk, venstre fløyddør bak

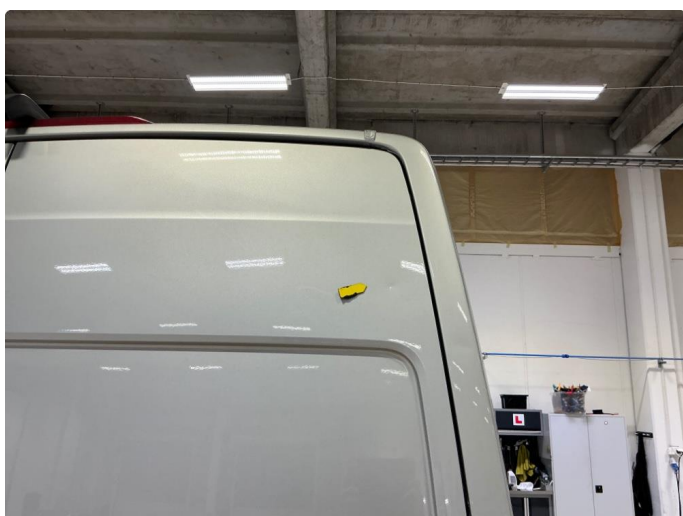
1.5 Bulk, høyre fløyddør bak

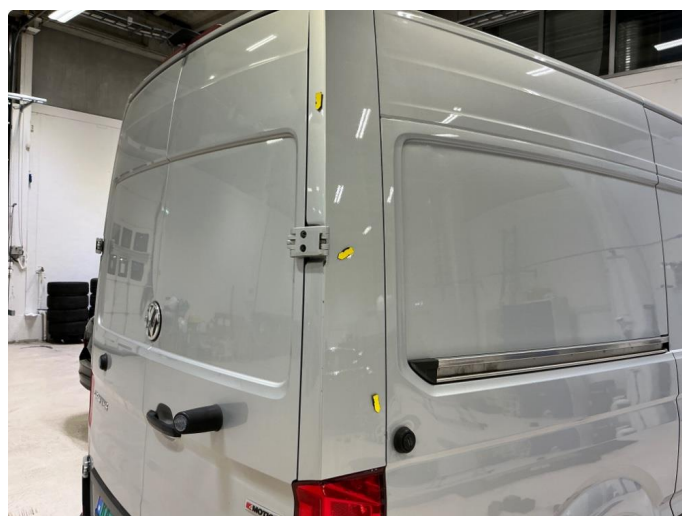
1.6 Bulk , panel mellom høyre sidedel bak og fløyddør

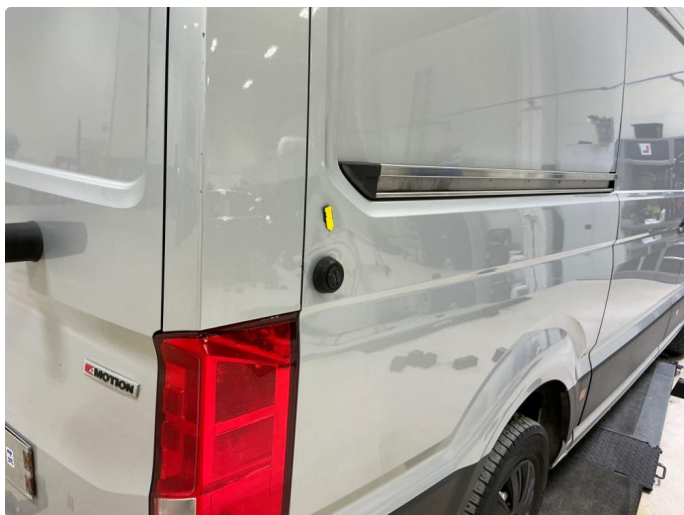
1.7 Bulk , høyre sidedel

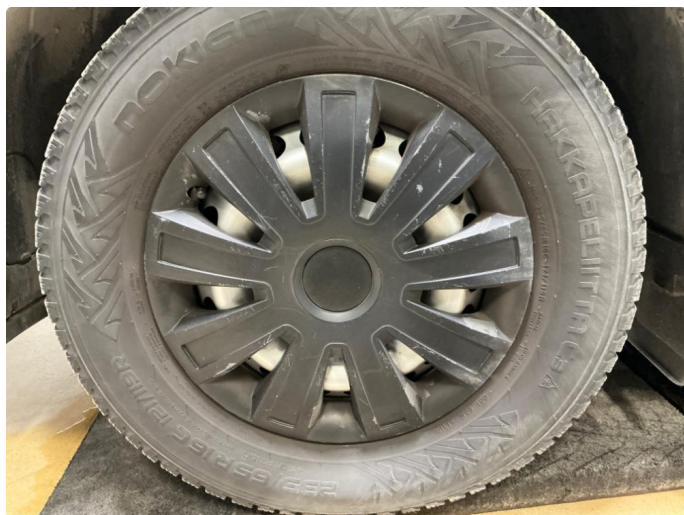
1.8 Lakklass hjulkapsler til vinterfelger

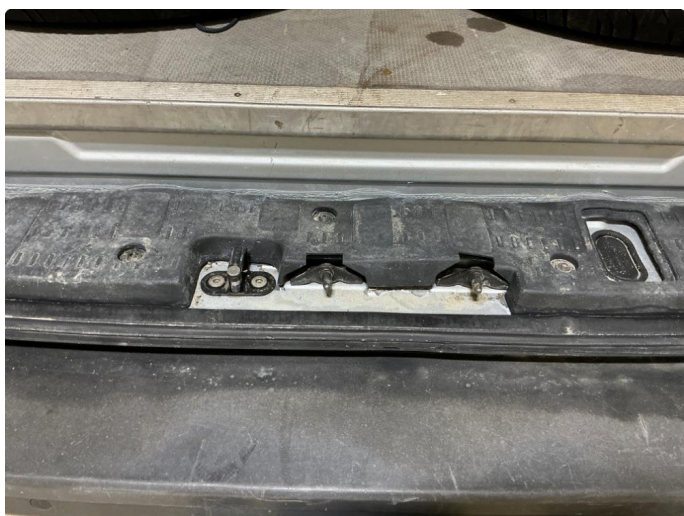
1.9 Lakklass ved dørlås baklukeåpning

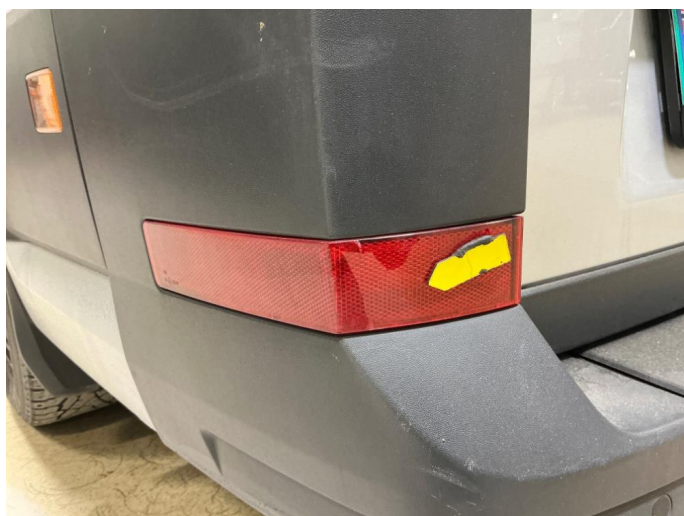
1.10 Sprekk i refleks til støtfangerkappe bak venstre og høyre side

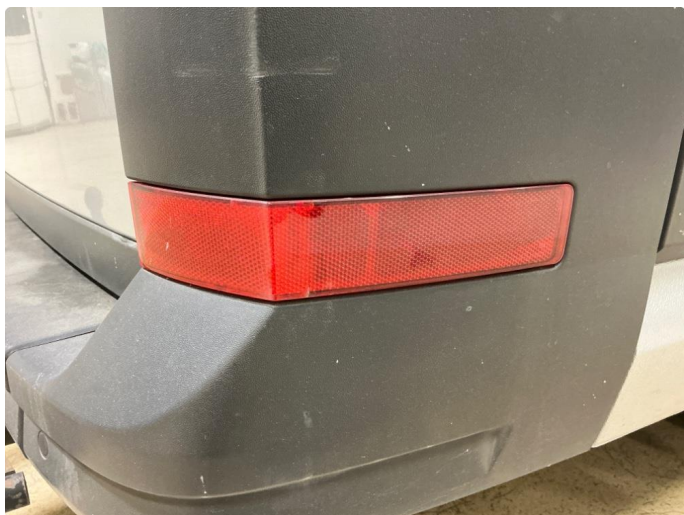
1.10 Sprekk i refleks til støtfangerkappe bak venstre og høyre side

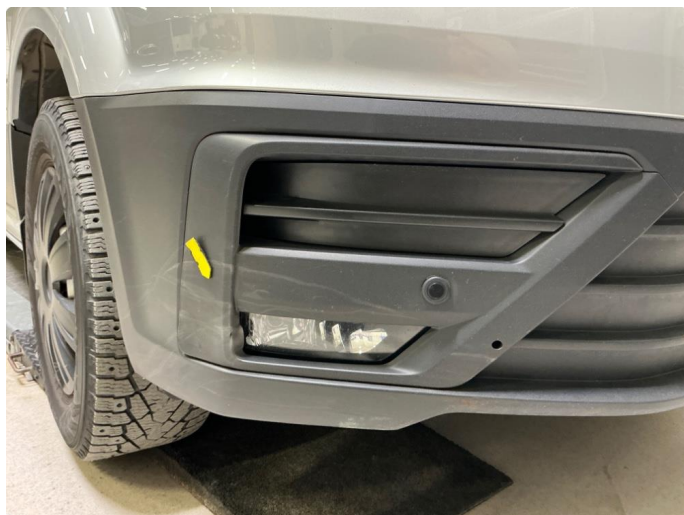
1.11 Skade, støtfangerkappe foran

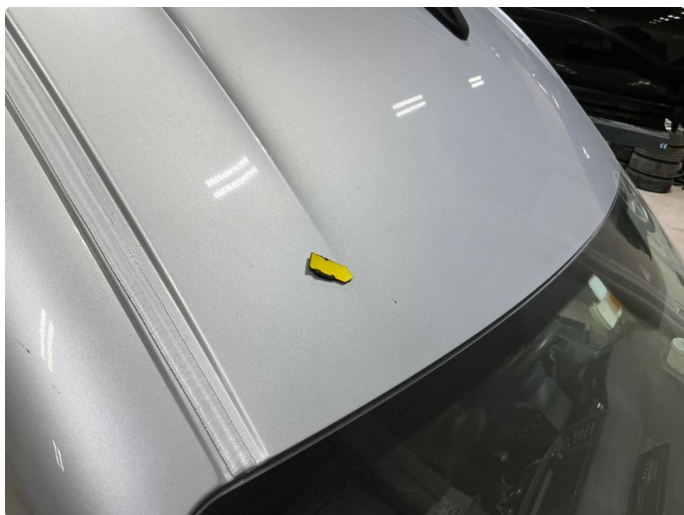
1.12 Steinsprut med rust tak

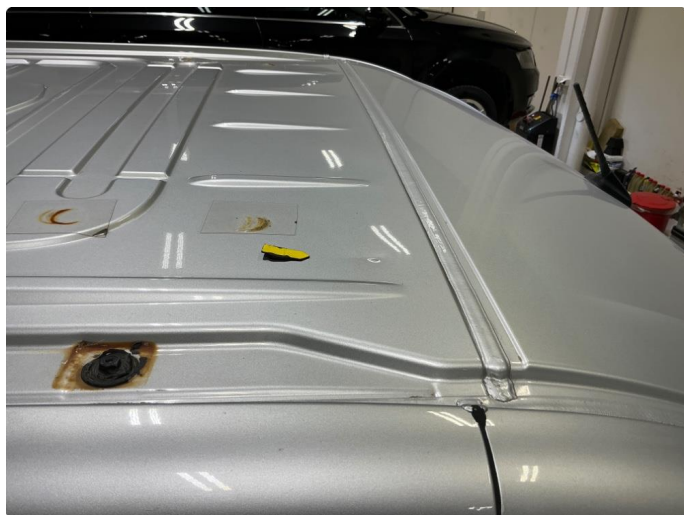
1.13 Bulk

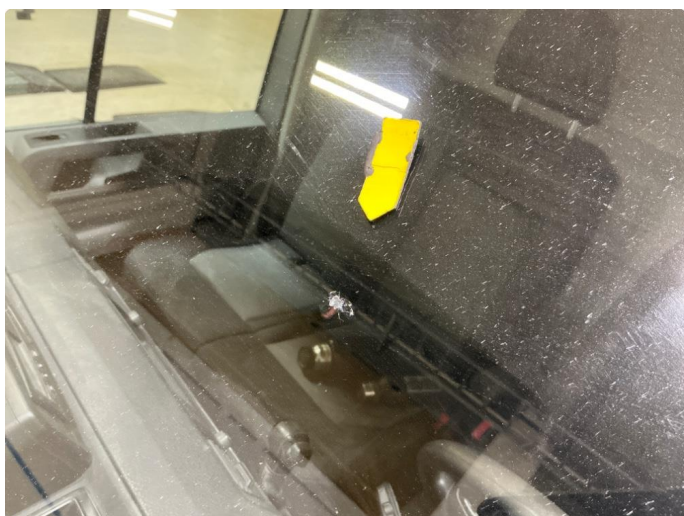
1.14 Tidligere reparert steinsprut i frontruten

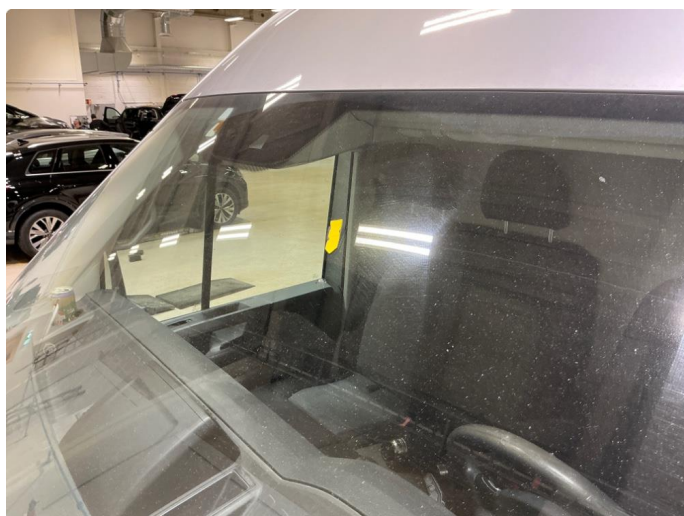
1.14 Tidligere reparert steinsprut i frontruten

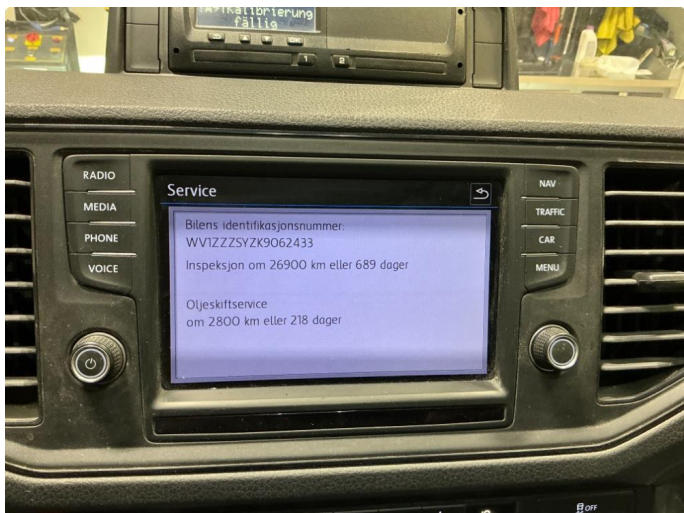
2.1 Mangler dokumentasjon på siste service utført i 2024

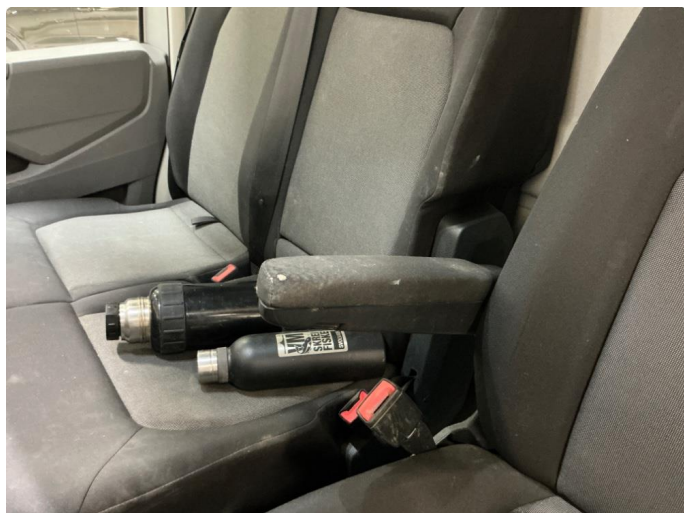
3.1 Hull i armlene til førerstol

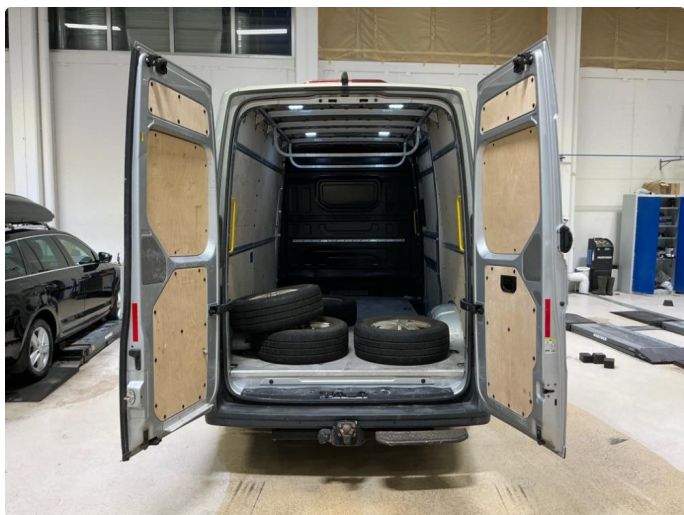
3.2 Normal slitsje varerom - Bulker, riper og sår.
