NAF Bruktbiltest

Testdato
07.01.2025

Bilmerke	Mitsubishi	Motorstørrelse	3200 cm ³
Modell	PAJERO	Motoreffekt	147 kW
Type	V8V	Aksler i drift	2
Registreringsnr.	LS83814	Drivstofftype	Diesel
Understellsnr.	JMBLYV98VFJ400449	Kjøretøygruppe	315
Km.stand.	170463	Bruktimportert	Nei
Farge	Svart	Registreringsår	2015
Karosseritype	Integrert førerhus	Registrert første gang	04.05.2015
		Frist for neste EU kontroll	04.10.2025

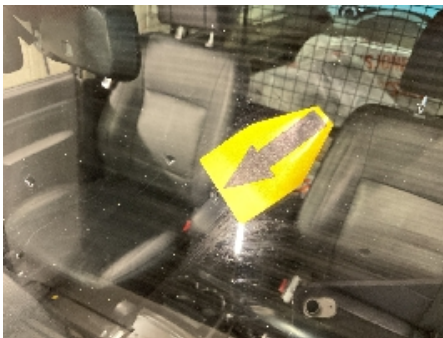
19. Frontrute

52.1	Lyktespyler / Visker	Spyler virker ikke:	Venstre side, Høyre side
55.4	Ladespenning generator	For lav ladespenning	
81.2	Frontrute	En eller flere steinsprutrosetter som ikke er utbedret <ul style="list-style-type: none">• Reparasjonsmetode: Reparasjon

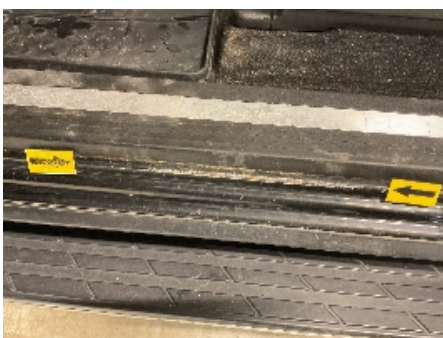
22. Døråpning

97.1	Døråpning	Sår eller skade:	Venstre fordør, Venstre bakdør, Høyre bakdør
97.3		Rust:	Venstre bakdør, Høyre bakdør

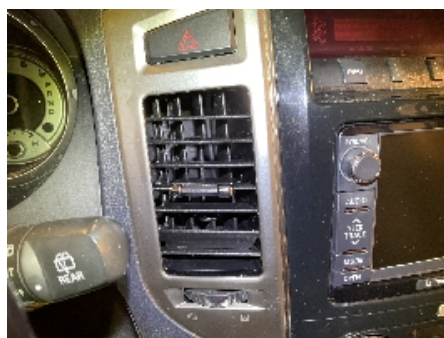
23. Luftdyse kupé

86.3	Lakk / karosseri utvendig	Skadet:	Bakluke
86.8		Rustangrep:	Tak
86.11		Steinsprut/lakksår	Venstre A-stolpe
86.13		Lakkslipp/flassing	Bakluke
92.1	Luftdyse kupé	Luftdyse skadet:	Midten foran

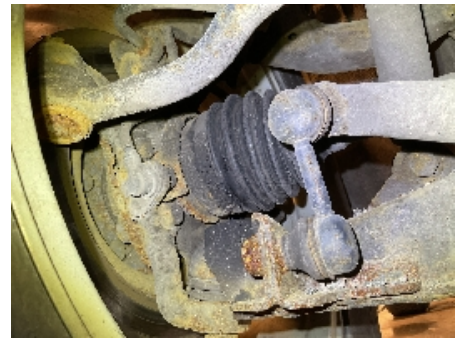
**42. Drivaksler**

Ref.Id	Opplysning	Resultat	Beskrivelse
10.3	Bremsevæsknivå	Bremsevæskebeholder ikke tilgjengelig for kontroll	
23.6	Full systemskann	Etter avtale med kunde er feilkode/r slettet, feilsøking må påregnes dersom feilkode dukker opp igjen	
42.10	Drivaksler	* Svetting/fett fra ytre drivaksel HF	
57.5	Batteri ytre tilstand	Rengjør batteri og poler	
69.11	Reservehjul / dekkreparasjonssett	Ikke tilgjengelig for kontroll	
86.17	Lakk / karosseri utvendig	Diverse småbulker/lakkriper	
86.27		Vanskelig å vurdere fordi bilen er:	våt, isete
97.5	Døråpning	Sår eller skade:	Høyre fordør
98.8	Seter	Bakseter ligger ikke i bilen (varebil)

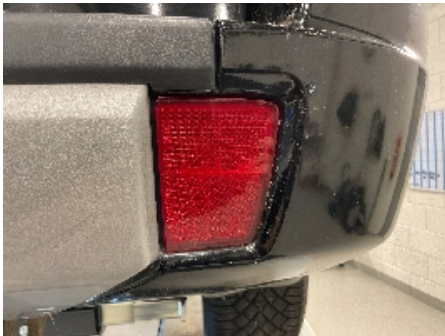
**43. Refleks**

19.2	Refleks	Skade på refleks:	Høyre side
23.1	Full systemskann	Det finnes feilkoder, se rapport	
48.2	Oppvarmet bakrute	Skade på varmetråder:	
50.3	Varmeapparat / klimaanlegg (AC)	Klimaanlegg virker ikke
